広範囲に影響を及ぼす施設事故に関する課題検討会  
(広島県事故ケーススタディー)

報 告 書

平成 19 年 3 月

社 団 法 人 日 本 水 道 協 会

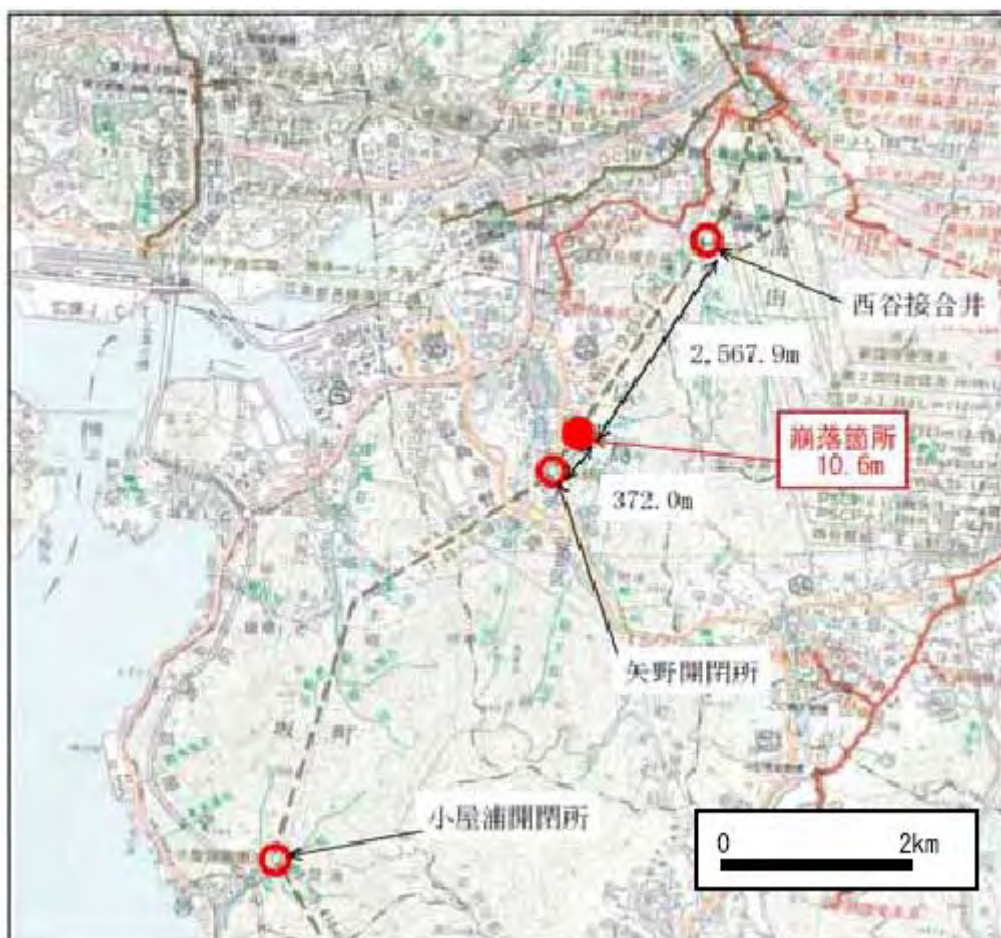
図 2.2 送水トンネル崩落箇所

崩落箇所を図 2.2 に示す。この事故により、水道用水及び工業用水が停止し、最大時に 32,050 世帯（県衛生部発表）、県営工業用水を受水している 4 社が、最長 11 日間にわたり断水した。

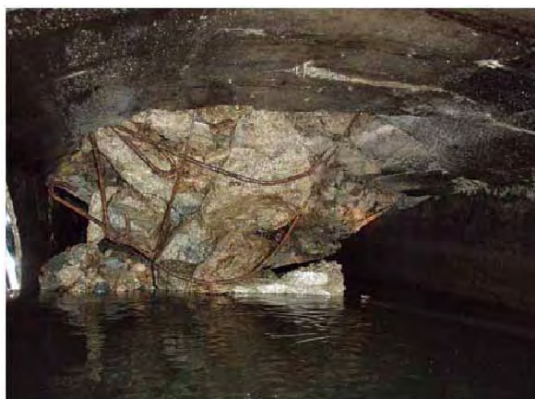
写真 2.1 崩落現場（西谷側）

崩壊した施設は、昭和40年に送水を開始して以来41年を経過した施設で、事故は、西谷接合井（海田町）から約2,570m下流、矢野開閉所（安芸区矢野東）から約370m上流で発生した。内幅、高さ2メートル四方の無筋コンクリート造（天井部用心鉄筋有り）で、厚さ25cmの天井部が延長約10.6mにわたり破壊され、崩落した岩盤によってトンネルが塞がれていた。更に48mのクラックが発生しており、崩壊部前後の補強を含め総延長約76mの復旧工事を実施した。

原因は、トンネルの覆工コンクリートの劣化によるものではなく、トンネル上部周辺の不良地山の劣化が進行し、岩盤の一部が崩落、それが全面崩落（突発性崩壊）に発展した可能性が最も高いと考えられている。

なお、崩壊箇所は、トンネル内にH形鋼による支保工を行いながら小トンネルを築造する工法によって復旧が進められ、平成18年9月11日に復旧し通水を再開した。

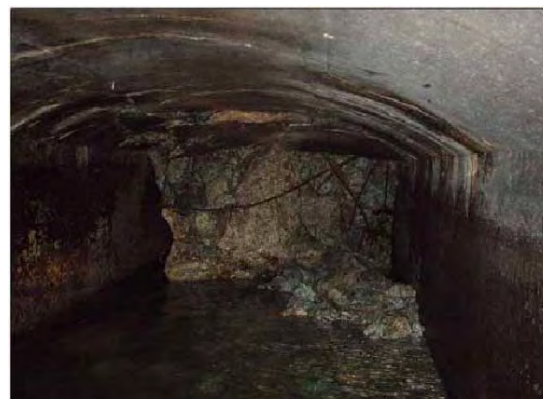
写真 2.2 崩落現場（矢野側）
