4章 導・送・配水本管の被害状況

本章では、導・送・配水本管（配水支管は除く）の被害について記述する。また、本地震では約 100 事業者が震度 6 以上を記録したが、本章では表 4.1.1 に示す 6 事業者の調査結果についてまとめる。さらに、4.2～4.7 では調査対象事業者の口径・管種別管路延長や被害状況を示し、4.8 では調査対象事業者の被害集計結果をまとめる。また、4.9 に本地震による被害の特徴を過去の大地震と比較しながら考察する。

4.2 仙台市の被害

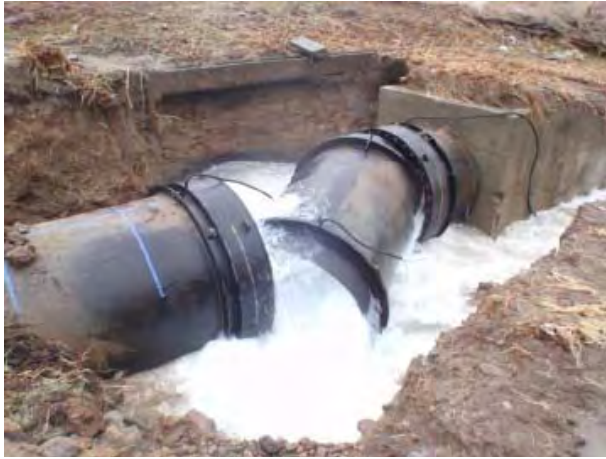
写真 4.3.1 呼び径 2400
SP 可とう管漏水

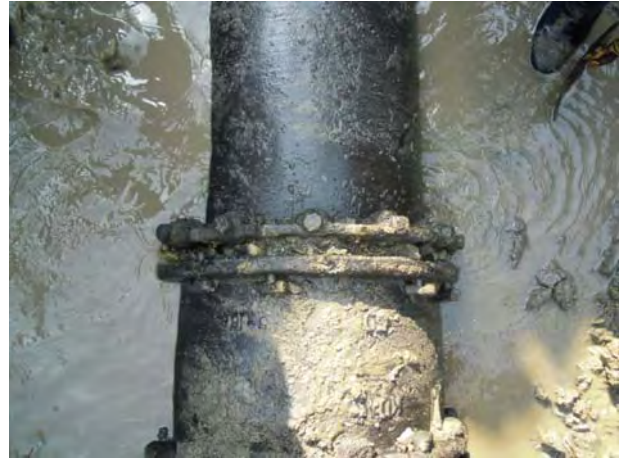
写真 4.3.2 呼び径 500
DIP K形 継手漏水

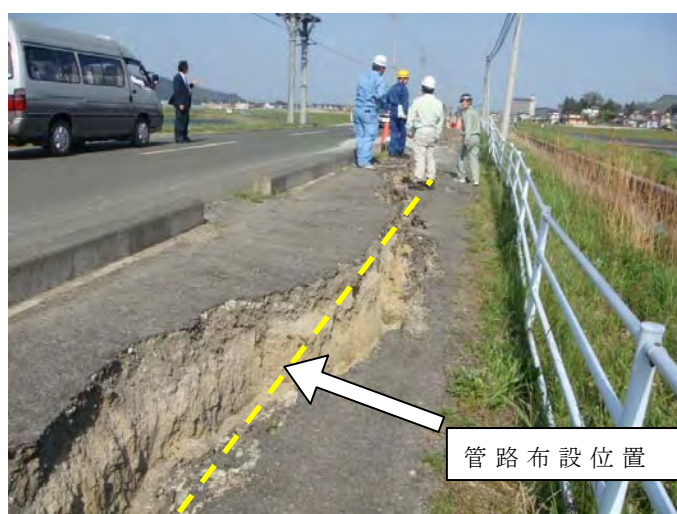
- ①被害件数は、管路本体が 27 件、付属施設が 9 件であった。被害率は、付属施設を除いて計算すると、平均で 0.08 件/km であった。
- ②ダクタイル鉄管の被害件数は 23 件であり、被害率は 0.09 件/km であった。主な被害形態は、継手部からの漏水であった。なお、ダクタイル鉄管の耐震継手は、約 56km 布設されていたが被害はなかった。参考までに、40cm～50cm の地盤沈下で被害がなかった事例を写真 4.3.3 に示す。

写真 4.3.3 呼び径 900 S 形 地盤沈下で被害なし

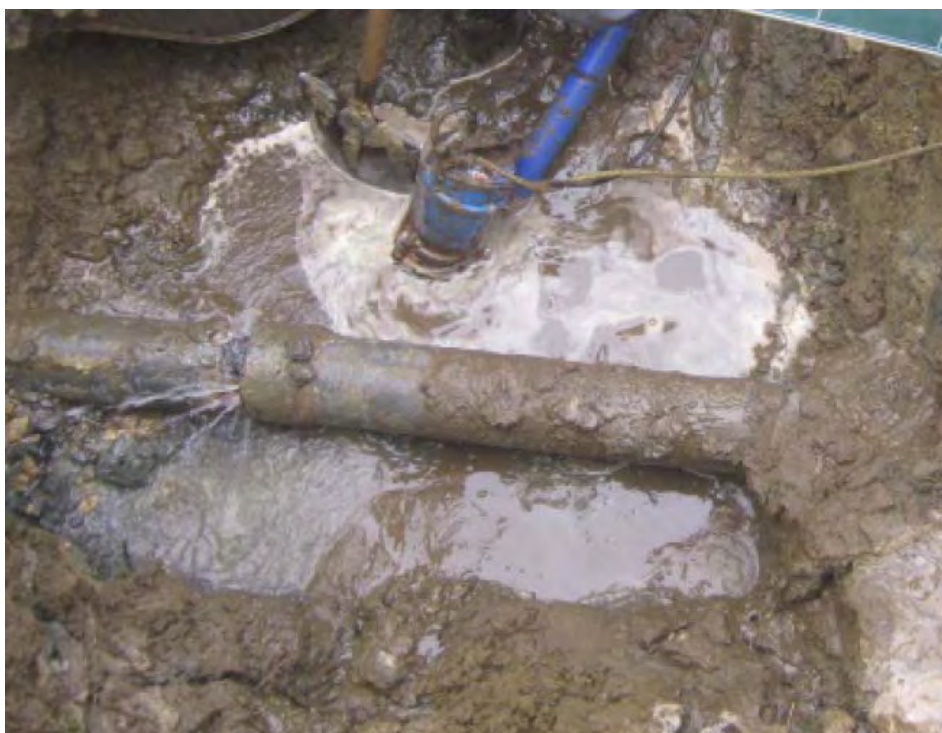
写真 4.4.1 呼び径 125 SP 継手漏水

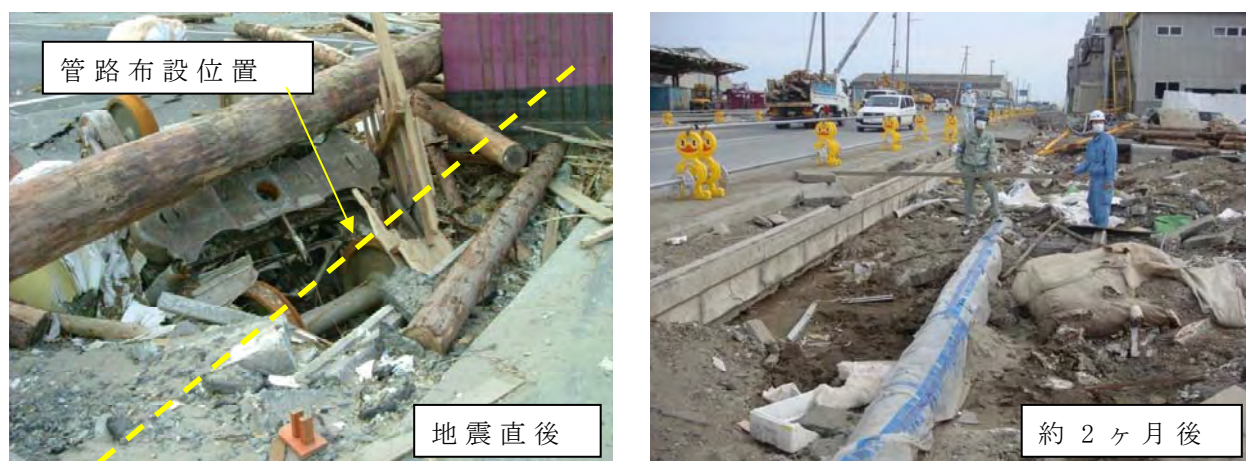
写真 4.4.2 呼び径 300 NS 形 津波による地盤洗掘の状況

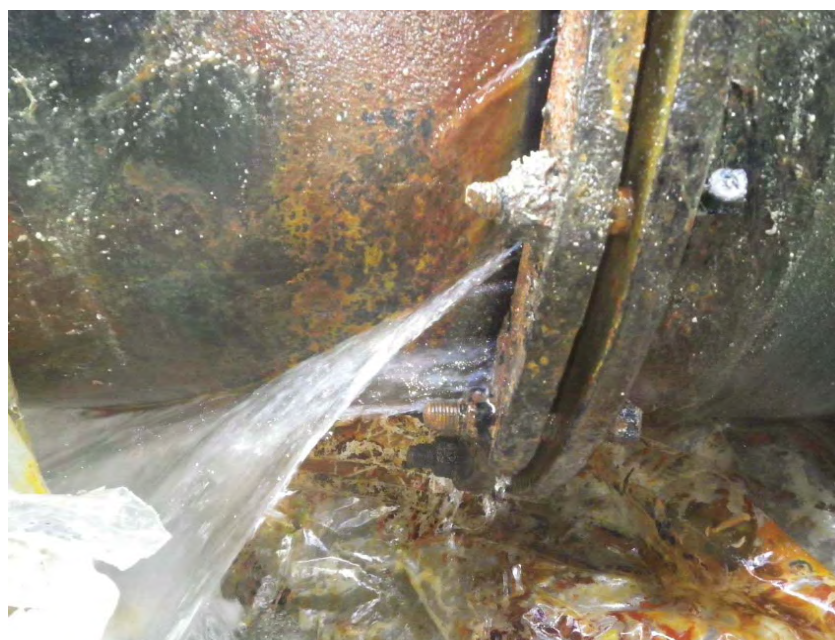
写真 4.7.1 呼び径 600 DIP K形 継手漏水

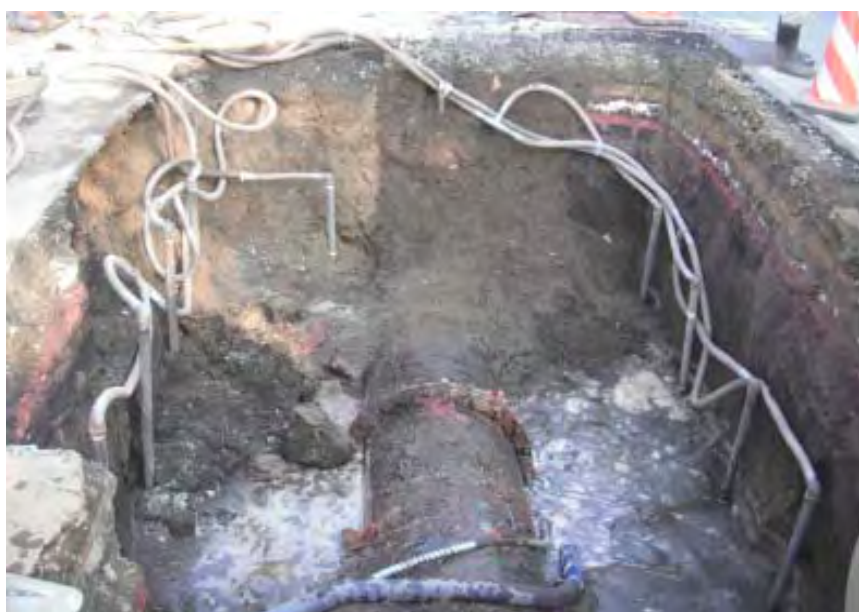
写真 4.7.2 呼び径 600 DIP K形 継手漏水

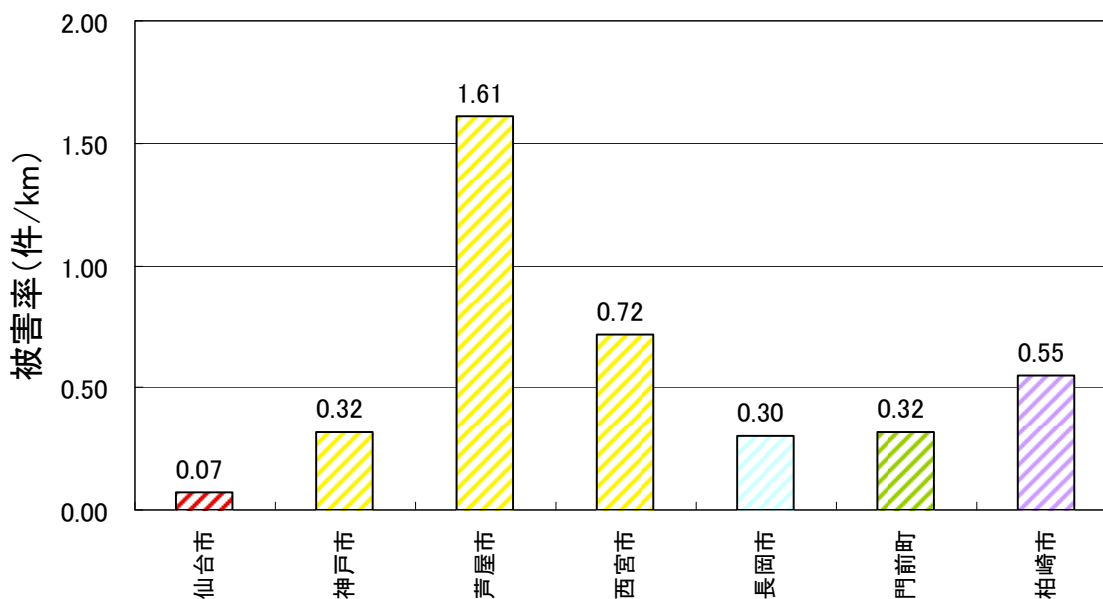
図 4.9.1 事業体別の被害率 (導・送・配水管)

本地震での仙台市の平均被害率 0.07 件/km で、過去の大地震と比較して小さく、管路被害は小さかったと言える。これは、管路被害が多く発生すると言われている人工改変地盤が少なく、かつ、1978年に発生した宮城県沖地震以降、道路の地盤改良による補強等が進んでいたことにより、埋設地盤への影響が小さく、地盤変状の範囲も限定的であったためであると考えられる。

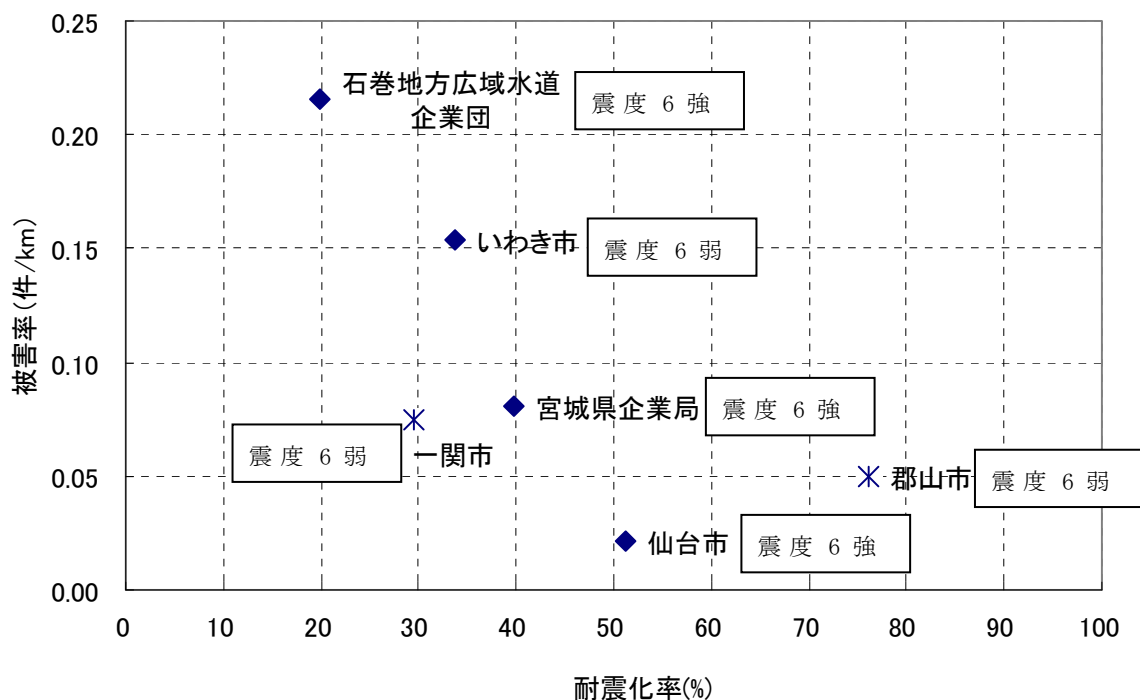
図 4.9.4 耐震化率と被害率の関係

さらに、**図 4.9.4** に、耐震化率と被害率の関係を示す。一関市は導・送水管のみ、郡山市は導水管のみのデータであり、被害件数も極端に少ないため、参考値とすると、概ね、耐震化率が高くなる程、被害率が低くなっている傾向が確認できた。ただし、この耐震化率と被害率の関係は、震度・最大加速度・地盤条件・管路の管種構成等、各事業体の諸条件によって異なることに留意されたい。

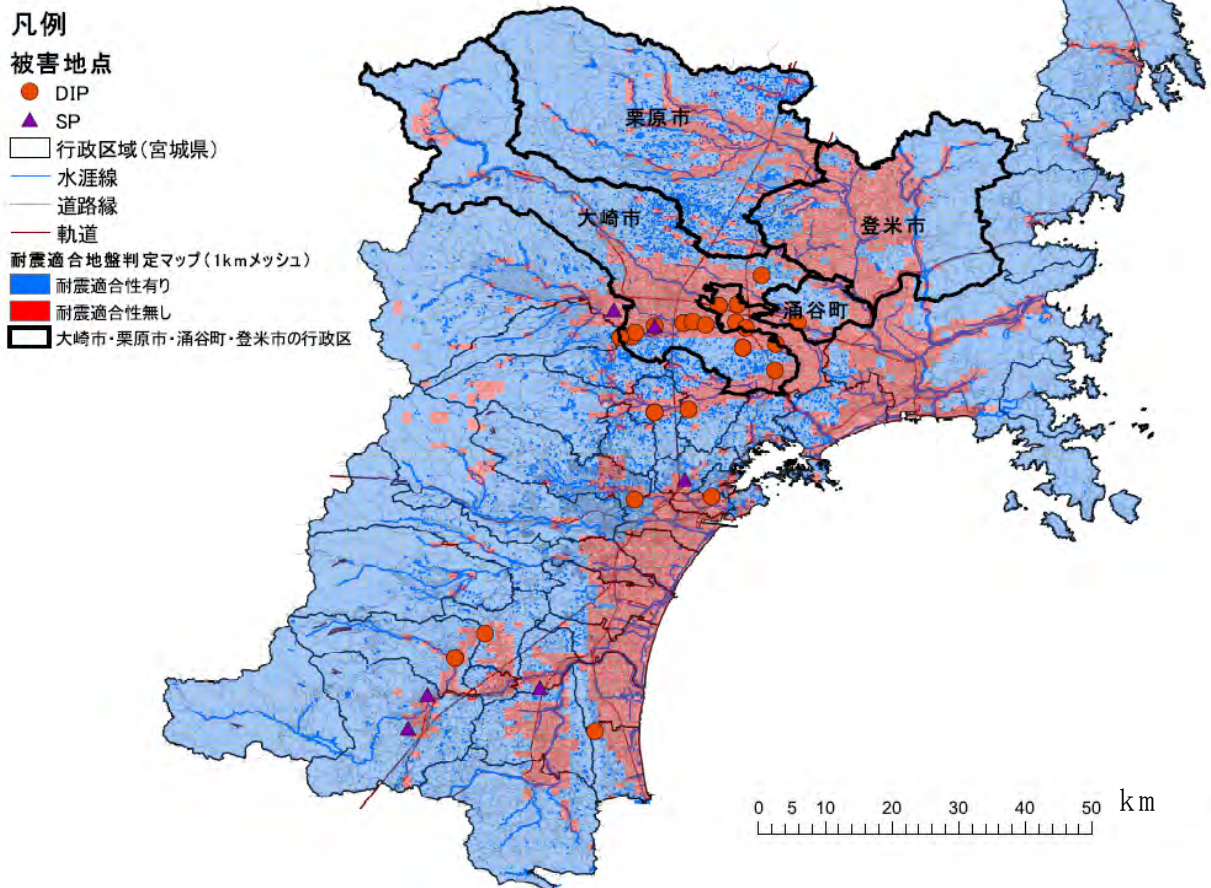
図 4.9.5 耐震適合地盤判定マップと管路被害地点の重ね合せ結果

管路被害と地盤変状との関係を検証するため、平成 22 年 12 月に（財）水道技術研究センターより発刊された「K 形継手等を有するダクタイル鋳鉄管の耐震適合地盤判定支援ハンドブック」に示されている耐震適合地盤判定マップに、調査対象事業者の管路被害地点を重ね合わせた。その結果、管路被害は、概ね、地盤変状が発生する可能性が高い「悪い地盤」と言われる耐震適合性無しの地盤で発生していた。一例として、**図 4.9.5** に、宮城県の耐震適合地盤判定マップと宮城県企業局での管路被害地点との重ね合せ結果を示す。なお、当ハンドブックで示されている手法は、良い地盤に布設された K 形継手等の耐震適合性をマクロ的に判定する際に用いる手法であるため、本来は、被害地点とその管路上の地盤変状の状態を詳細に照査することが望ましい。
