5章 構造物及び設備の被害状況

5.1 仙台市の被害

5.2 宮城県企業局の被害

5.3 石巻地方広域水道企業団の被害

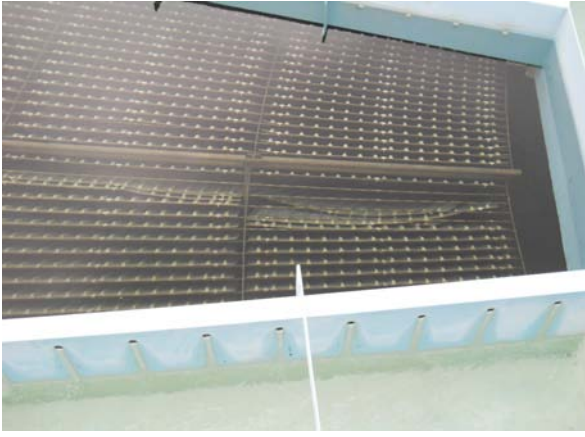
■国見浄水場 沈澱池傾斜板 脱落・ずれ

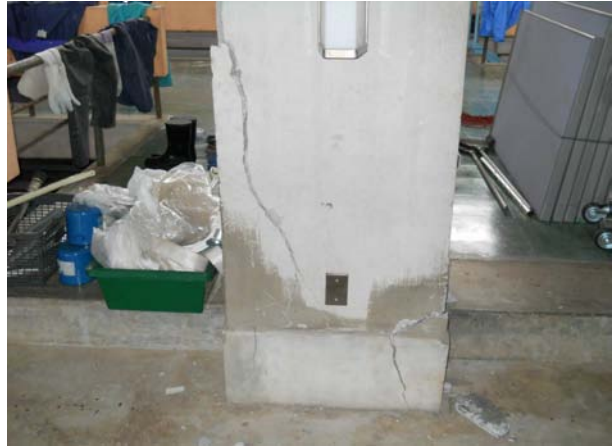
■国見浄水場 ろ過池支柱亀裂

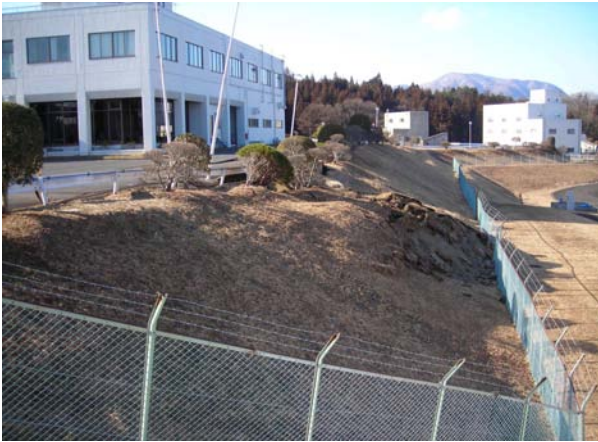
■福岡浄水場 場内法面崩落

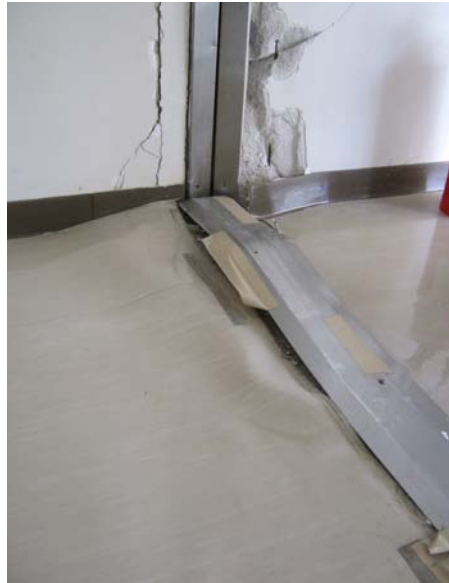
■茂庭浄水場 管理本館，薬品処理館連絡部破損

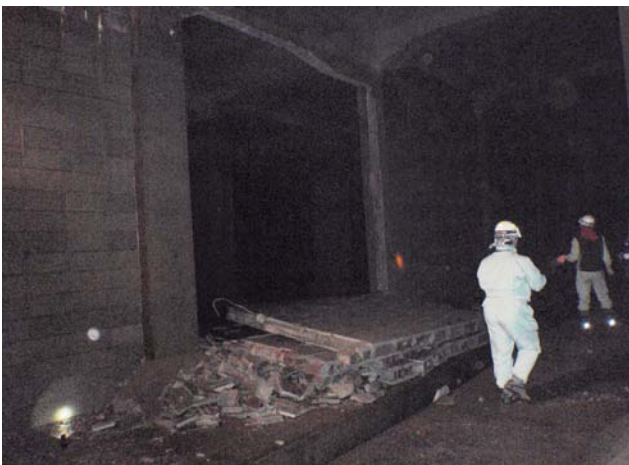
■安養寺配水所 池内導流壁一部倒壊

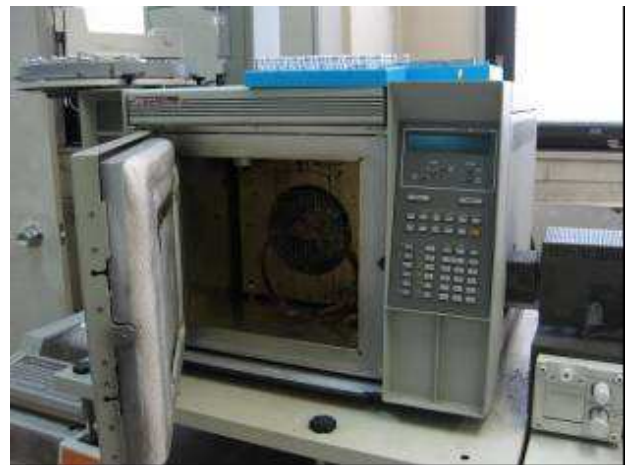
■ガスクロマトグラフ質量分析計破損

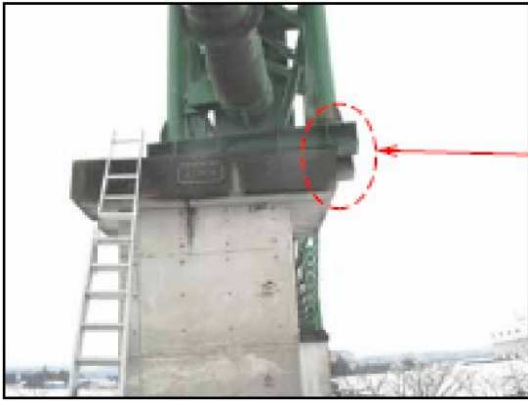
水管橋のずれ

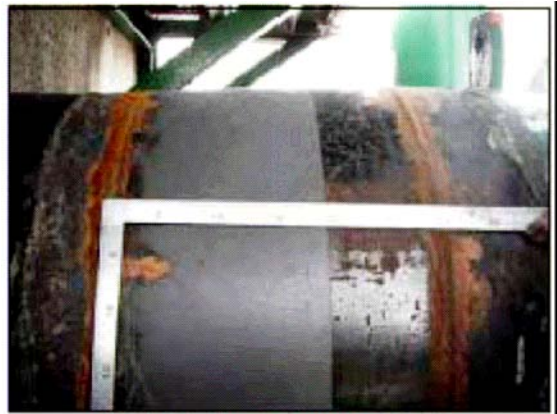
横門橋(支承部)の変形 トラス水管橋

伸縮管を切断し、L=300の短管を溶接

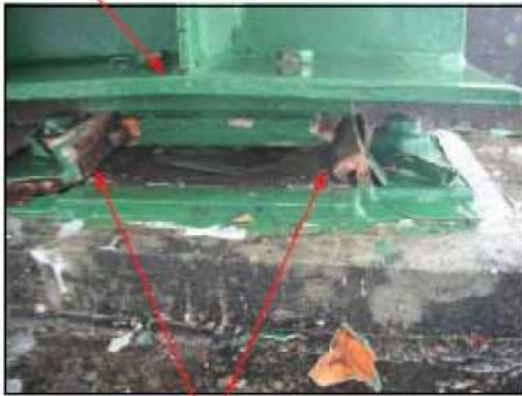
A1橋台

支承の損壊

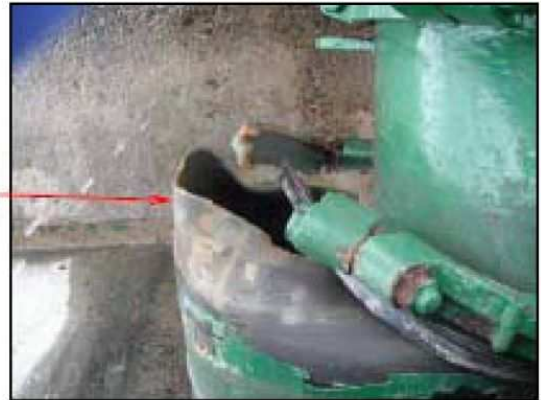
■ 北屋敷水管橋鋼管 φ 600mm

No.	施設名等	住所	被害形態	被害要因	被害箇所	被害状況・応急対応等	備考
1	北屋敷水管橋	大崎市古川師山	ア	①	支承部、伸縮管 (送水管)	<ul style="list-style-type: none"> ・φ600伸縮管継手部の漏水 ・管のずれを修正し溶接により応急復旧 ・支承部については、概ね元の位置に戻し固定した 	本復旧に向けて設計及び発注準備中
2	土手前水管橋	美里町北浦字下土手前	ア	①	支承部、伸縮管 (送水管)	<ul style="list-style-type: none"> ・φ500伸縮管継手部の漏水 ・管のずれを修正し溶接により応急復旧 ・支承部については、概ね元の位置に戻し固定した 	〃
3	滑川水管橋	大郷町中村	ア	①	支承部、伸縮管 (送水管)	<ul style="list-style-type: none"> ・φ500伸縮管継手部の漏水 ・溶接により応急復旧 ・支承部については仮固定 	〃

伸縮管

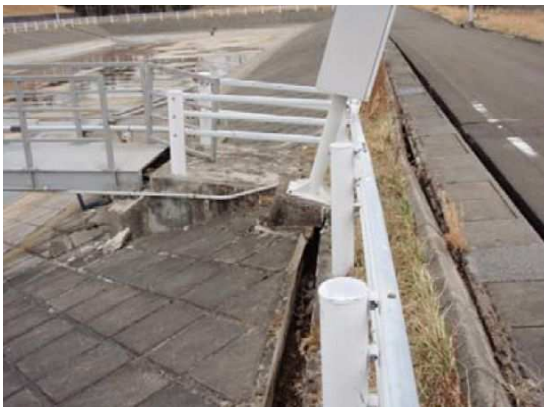
■ 中峰浄水場の被害状況

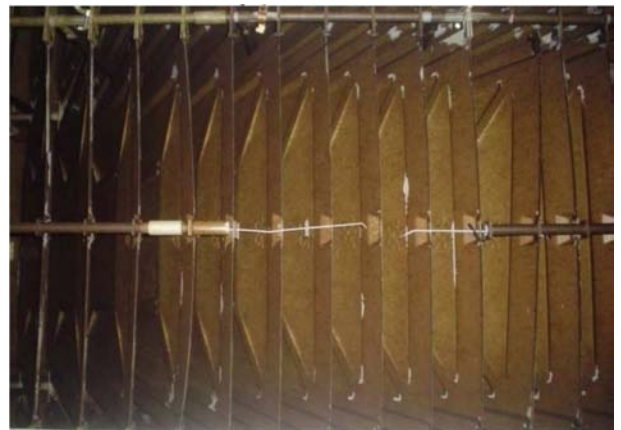
■ 麓山浄水場(沈澱池傾斜板破損)

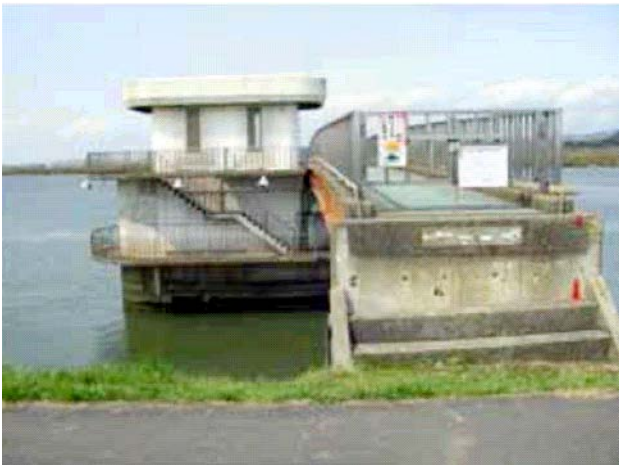
写真 5.3.1 鹿又取水場の被災状況

No.	場名等	施設名等	材質	築造年度	配水池容量(m ³) 処理能力(m ³ /日)	被害形態	被害要因	被害箇所	被害状況・応急対応等	備考
1	鹿又取水場	大街道系導水ポンプ1・3・4号					①②	導水ポンプ吸込み管フランジ間隙	導水ポンプ起動不良, 送水中異常停止, 応急にサクシオンホースに取替運転中	4台中3台
2	鹿又取水場	大街道系導水ポンプ2号					①②	導水ポンプ吸込み管フランジ間隙及びポンプベース破損	運転禁止	
3	蛇田浄水場	導水渠	RC	S48年			①②	混和池と混和渠の接合部亀裂漏水	塗装止水剤を使用し, 止水し使用中	傾斜板系3~6号沈澱池を運転
4	蛇田浄水場	導水渠	RC	S44年			①②	2号沈澱池流入付近亀裂漏水	1・2号沈澱池運転停止	1・2号系より処理水を供給している1・2号ろ過池ろ過停止
5	蛇田浄水場	1・2号沈澱池	RC	S41年 S44年	7,500 m ³ /日×2池		①②	RC構造の薬品横流沈澱池底版及び目地に亀裂漏水	1・2号沈澱池運転停止	
6	蛇田浄水場	3~6号傾斜板沈澱池	RC	S46年 S48年	10,000 m ³ /日×4池		①②	傾斜板	傾斜板破損, そのまま運転	
7	蛇田浄水場	3・4号ろ過池沈澱処理水渠	RC	S46年			①	継ぎ目亀裂漏水	止水コンクリートで修繕し漏れを減少させ運転	
8	蛇田浄水場	送水ポンプ棟	S	S41年			①②	建屋ALC板破損し脱落	ALC板を撤去し, 仮囲い	
9	蛇田浄水場	送水ポンプ棟	S	S48年			①②	床亀裂及び陥没	床を壊し状況調査	
10	蛇田浄水場	送水ポンプ					①②	吐出管フランジ漏水及び振動	フランジは増し締めで復旧。振動は吐出管押えのコンクリートベースの破損が原因のため, U字ボルトで固定(6台中5台)	
11	蛇田浄水場	各ポンプ					①②	芯ズレ	芯出し調整済	
12	蛇田浄水場	計装設備					⑤	送水ポンプ用プログラムユニットコントローラ故障3台	完全手動起動・停止で運転	
13	蛇田浄水場	計装設備					⑤	3・4号ろ過池水位計故障	1・2号水位計を移設し運転

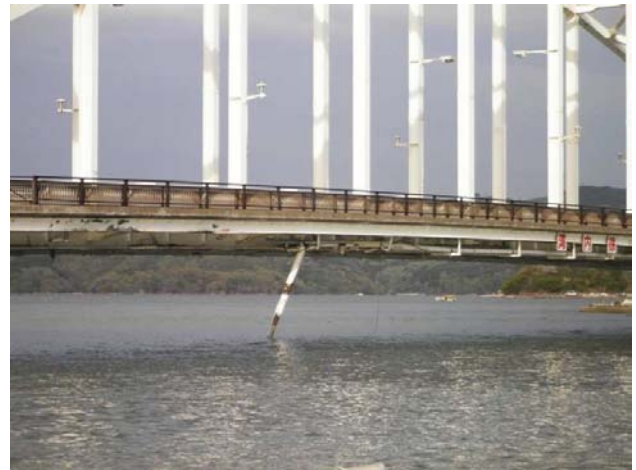
写真 5.3.2 万石橋添架管の被災状況

水管橋は6箇所被害が発生しており、津波による流出・破損が3箇所、地震動による空気弁破損等が3箇所である。橋梁添架管では、万石橋の添架管φ200（送水管）が津波によって流された船に衝突され、一部落下した。同橋には別にφ200（配水管）が添架されているため、現在はこの配水管に送配水機能をもたせ応急対応をしている。

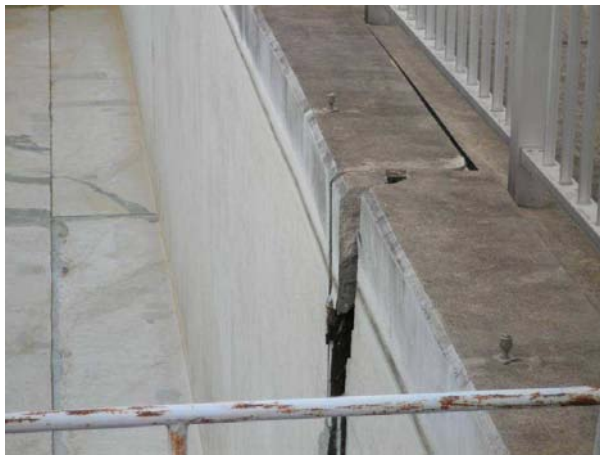
石巻地方広域水道企業団では、主力浄水場の蛇田浄水場において、地震動による揺れと構造物周辺及び支持地盤の液状化により、構造物及び場内管路に甚大な被害が発生した。液状化に伴う地盤沈下（数十 cm の沈下）により、1・2号沈澱池では底版亀裂及びエキスパンションジョイントの破損により漏水が発生し、機能停止となった。また、ポンプ吐出管の漏水やポンプの芯ずれが生じ、導水渠の接続部の亀裂や場内連絡管の離脱等が発生した。

■エキスパンションジョイントの被害

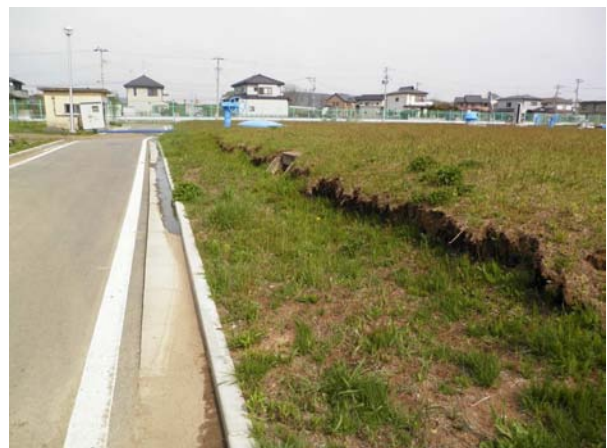
■液状化による沈下（右側は浄水池）

石巻地方広域水道企業団の蛇田浄水場では、液状化により構造物、場内連絡管、機械・電気設備に甚大な被害が発生した。過去の地震においても液状化に伴う地盤沈下等により被害が発生しているが、液状化が発生すると被害が甚大となり、長期間の機能停止となることが多いため、適切な対策の実施が必要である。

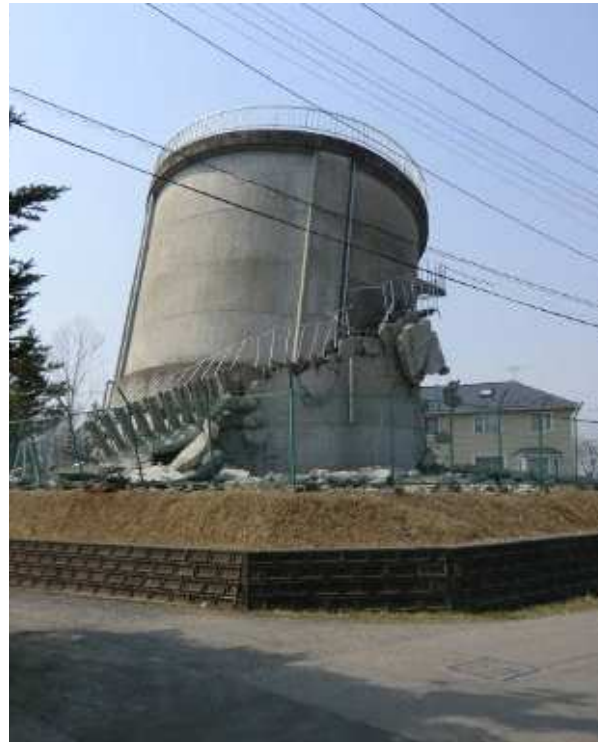
写真 5.4.4 一関市 沢配水池の倒壊状況

一関市においては、高架水槽形式の沢配水池(配水池容量 $V=500\text{m}^3$ 、 $\phi 10.0\text{m} \times$ 高さ約 20m 、水槽部 PC 構造・下部 RC 構造、S53 築造)が倒壊した。この配水池は本震で RC 部に多くのクラックが生じたが、水槽部には漏水が無かった。水運用面から即時停止が困難であったため、配水池水位を低下させて施設運用を継続したが、4 月 7 日の余震により、RC 部の破壊が進行し、配水池の倒壊となった。付近に住宅があったが、幸いにして二次被害は発生しなかった。

なお、当該施設から数 km 離れているが、K-net 一関の強震記録では、3 月 11 日の本震における最大加速度は 998cm/s^2 、4 月 7 日の余震における最大加速度は 871cm/s^2 であり (ともに 3 成分合成)、本震に匹敵する大きさの余震により、配水池の倒壊に至ったと推察される。

■ 倒壊前 H23/3/18

■ 倒壊後 H23/4/09

一関市では地震動により高架水槽形式の配水池が倒壊した。3月11日の本震時に下部RC部に亀裂が生じ、4月7日の余震において倒壊したが、付近の強震観測記録によると、余震は本震に匹敵する地震動の大きさであったと推察される。

倒壊した配水池は昭和53年に竣工しており、部材寸法が小さい。さらに、高架水槽のような塔状構造物は、池状構造物に比べて固有周期が長くなる特徴があり、地震時には地震動が増幅する恐れがある。このような状況から、当配水池は現行の耐震設計基準を満足していない可能性が高いと推察される。

今後、配水池の倒壊の原因究明をするとともに、その結果を踏まえ、他事業体においても類似構造物の耐震診断・耐震補強工事の検討が必要である。

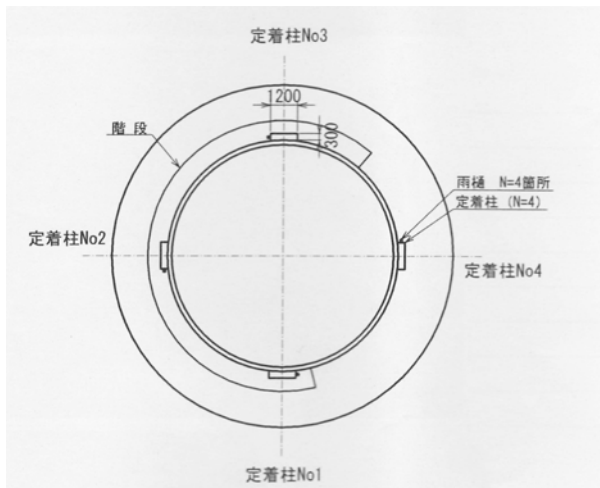
図 5.4.2 一関市 沢配水池の構造図

- 容量：500m³
- 規模：径10m×高さ20m
 上部（水槽部）：PC構造
 下部：RC構造
- 昭和53年3月竣工
- 施工：岩手県医療局
 （病院の高架水槽として設置後に市水道部に移管）

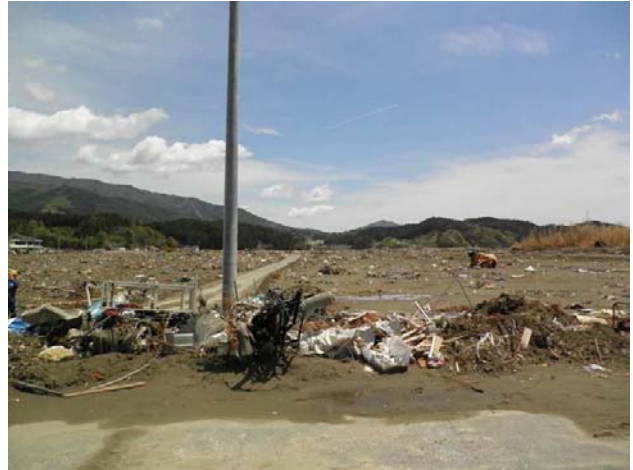
■ 水源池の周辺状況

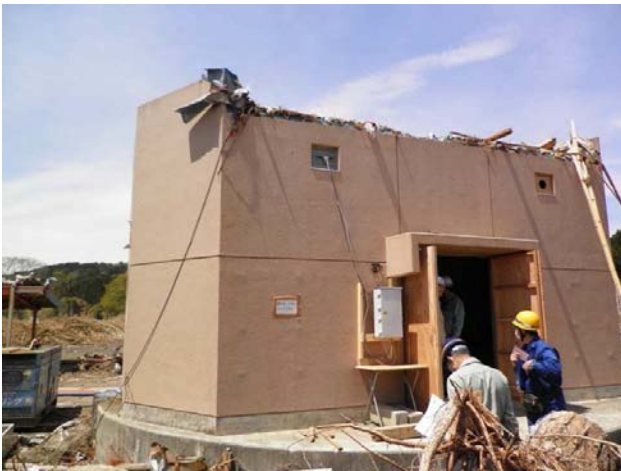
■ 取水ポンプ室（浅井戸）

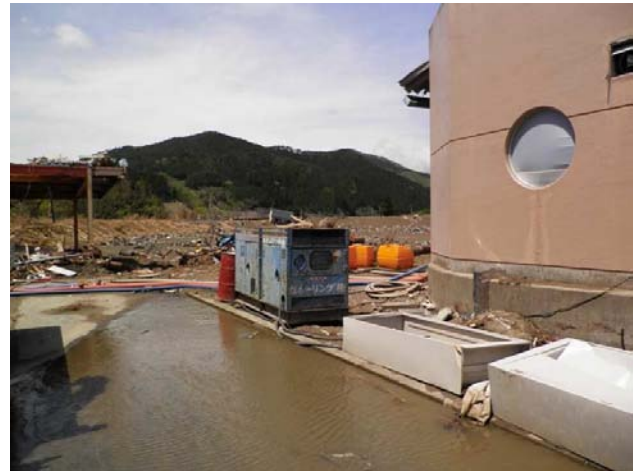
■ 自家発電設備

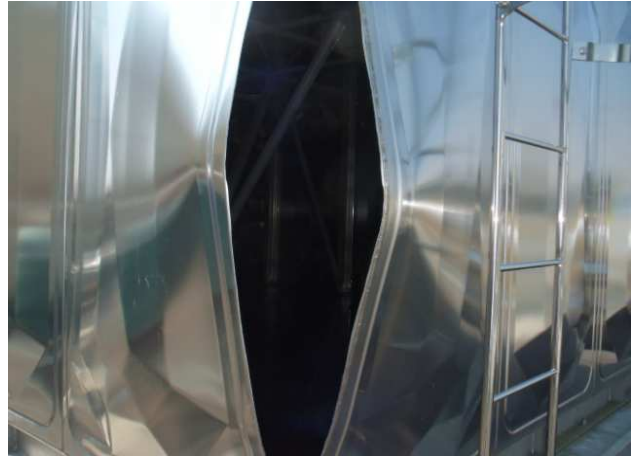
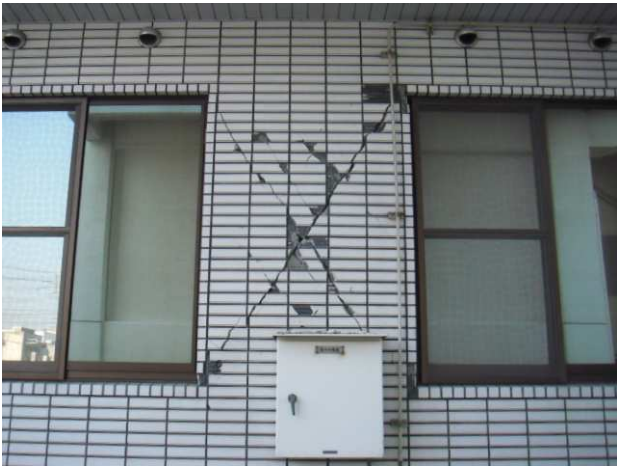
■水道局庁舎 壁の破損

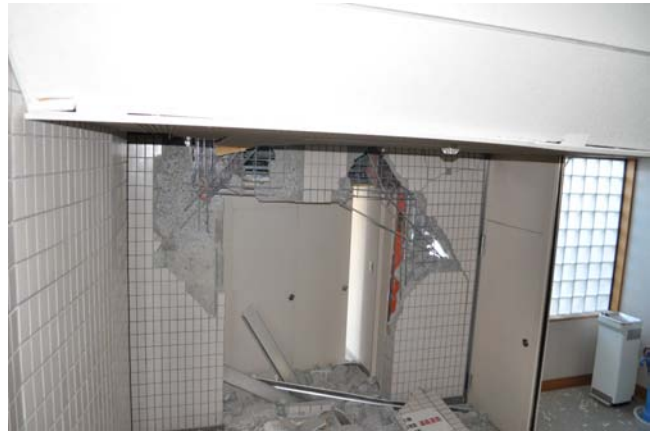
■水道局庁舎 開口部周囲の雑壁破損

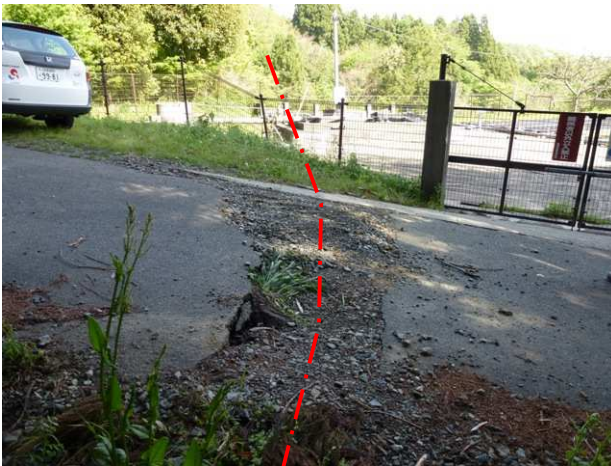
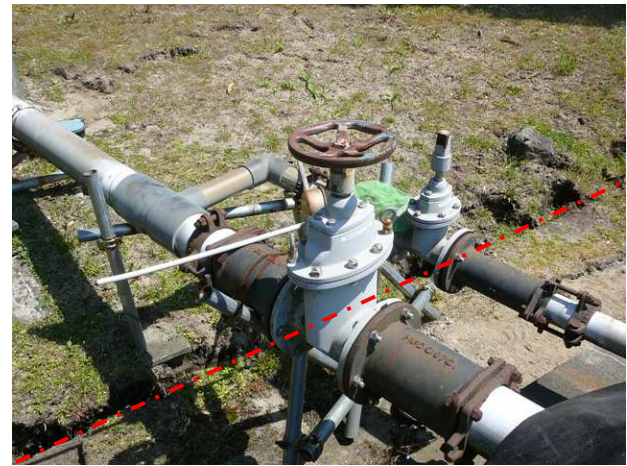
断層

■鷹ノ巣浄水場災害状況（H23.4.11の余震（M7.0）で発生した地表地震断層による被害）
