平成 23 年(2011 年)東日本大震災 水道施設被害等現地調査団報告書

平成 23 年 9 月

厚生労働省健康局水道課
社団法人日本水道協会

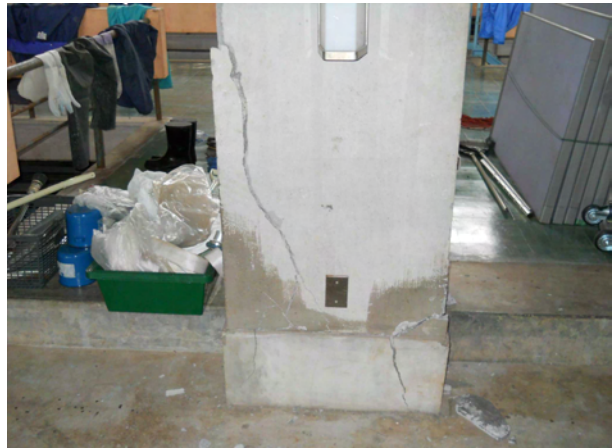
■国見浄水場 ろ過池支柱亀裂

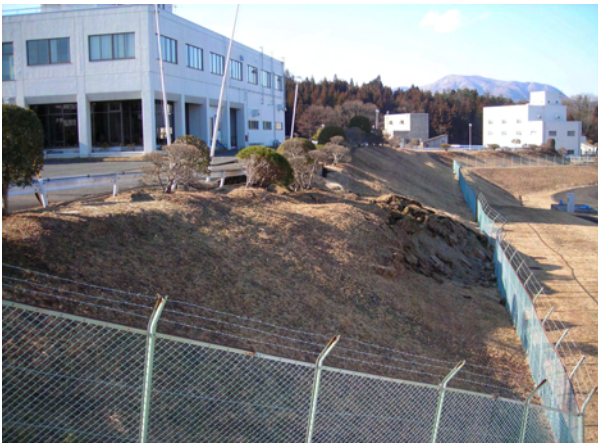
■福岡浄水場 場内法面崩落

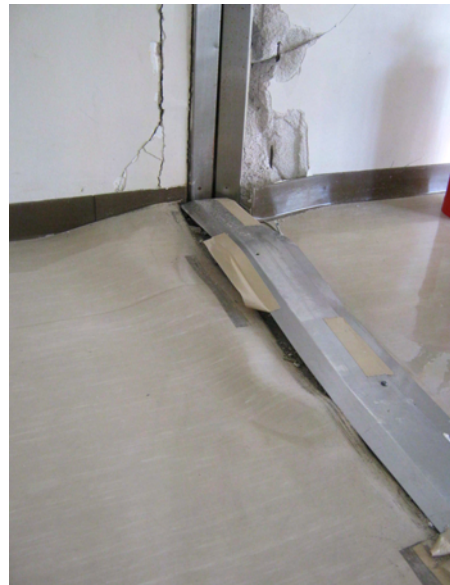
■茂庭浄水場 管理本館，薬品処理館連絡部破損

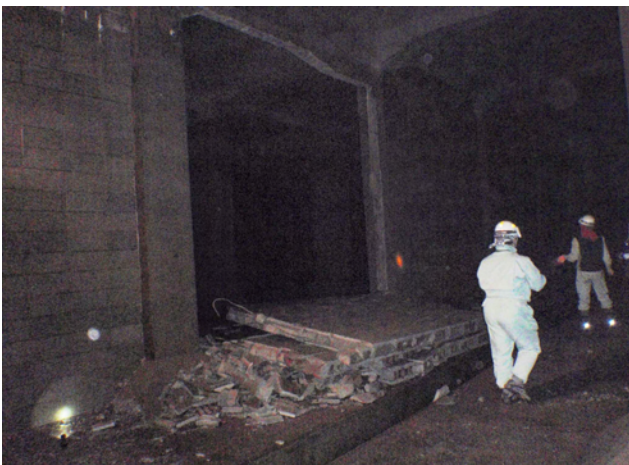
■安養寺配水所 池内導流壁一部倒壊

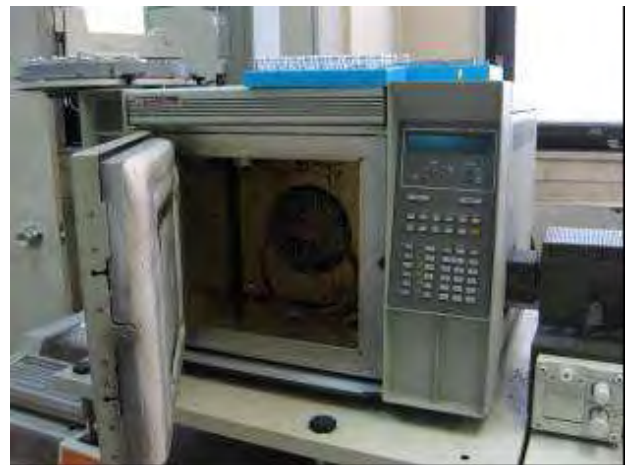
■ガスクロマトグラフ質量分析計破損

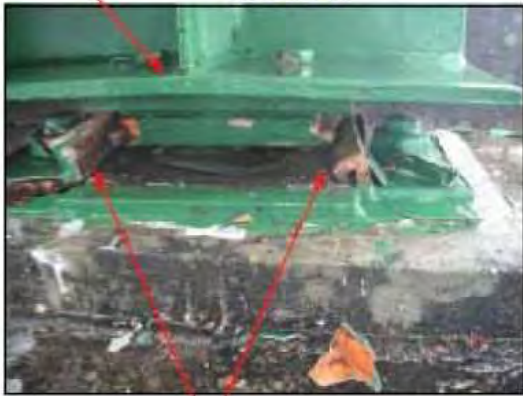
支承の損傷

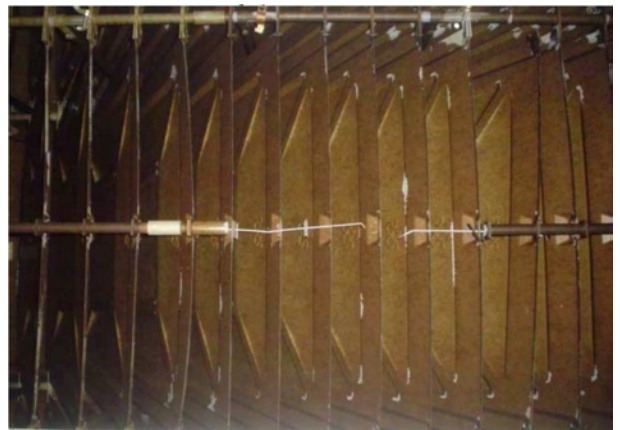
■ 麓山浄水場(沈澱池傾斜板破損)

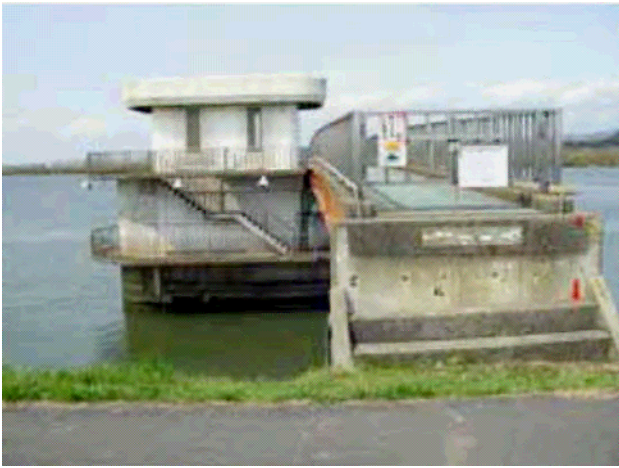
写真 5.3.1 鹿又取水場の被災状況

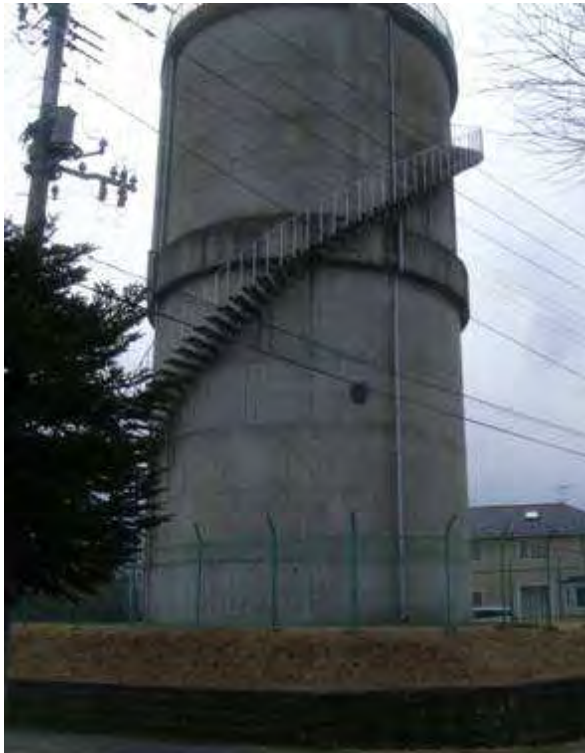
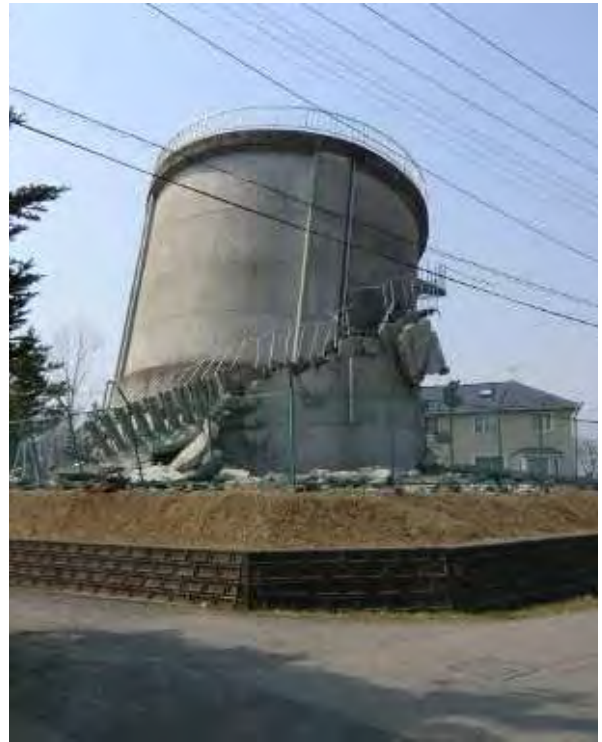
■ 倒壊前 H23/3/18

■ 倒壊後 H23/4/09

写真 5.4.4 一関市 沢配水池の倒壊状況

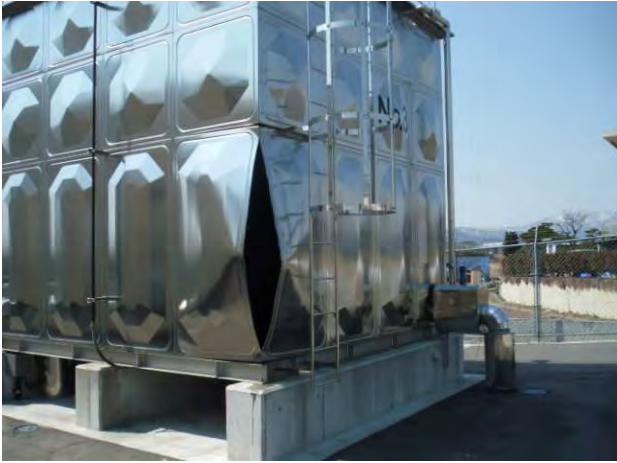
■新池下増圧ポンプ場 受水槽破損 容量 160 m³

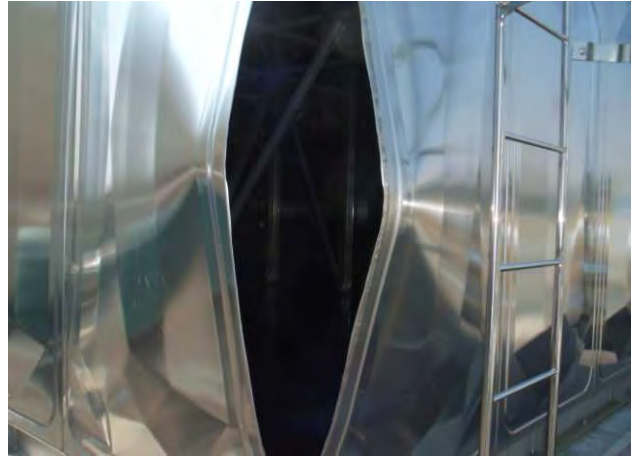
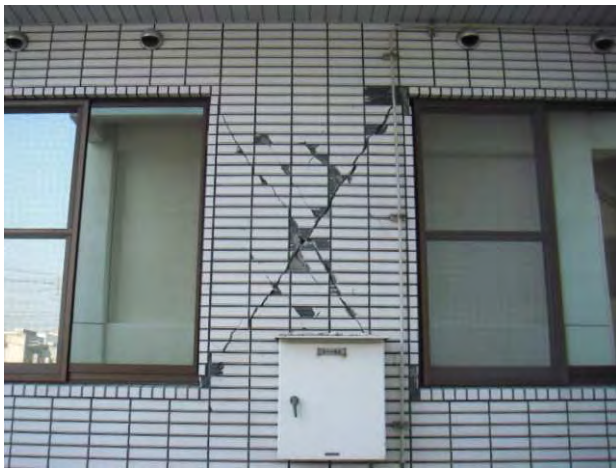
■水道局庁舎 壁の破損

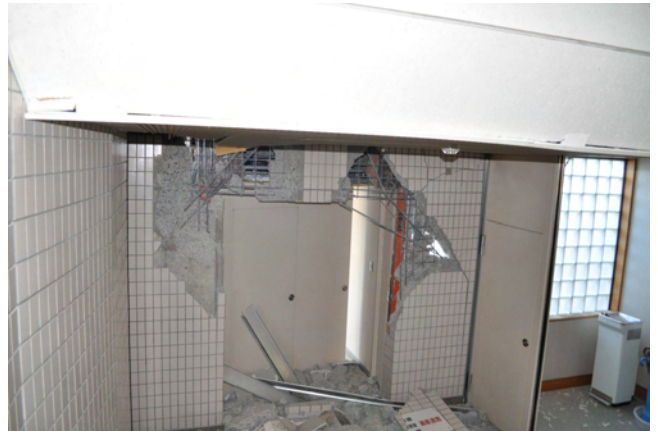
■水道局庁舎 開口部周囲の雑壁破損

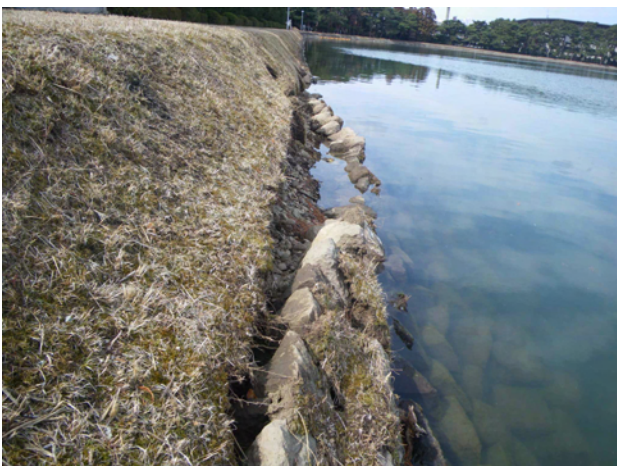
■豊田浄水場 貯水池石垣の崩れ

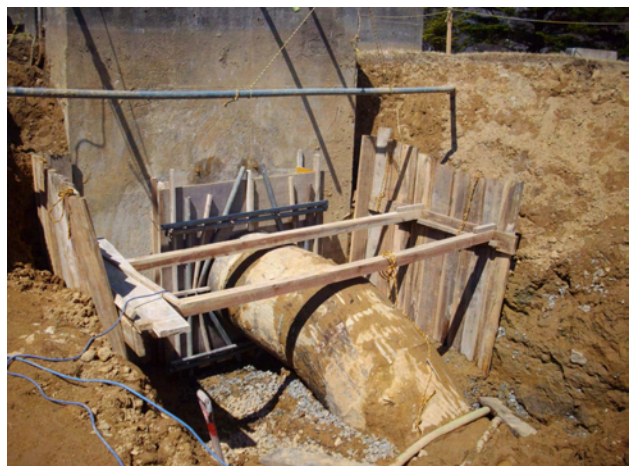
■堀口浄水場 急速混和池流出管漏水

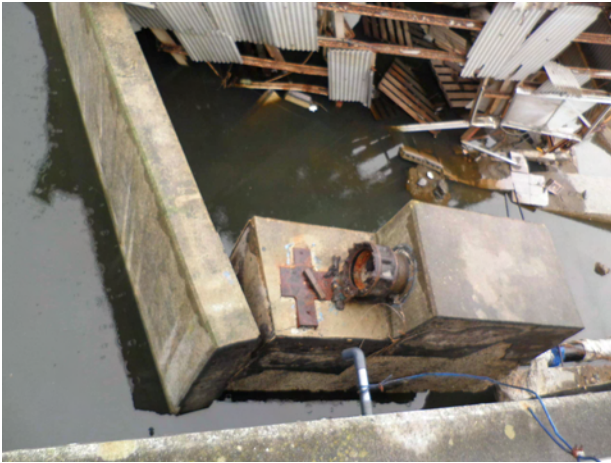
■小名浜地区 水管橋の津波被害

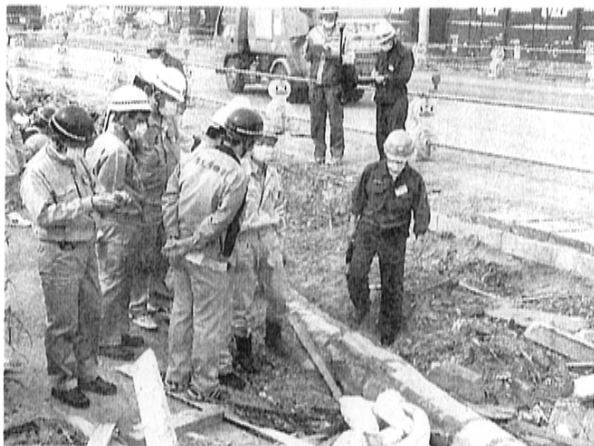
φ300NS形管からの漏水はなし
