2章 管路被害の調査結果

2.1 被害状況(調査I)

2.1.1 仙台市水道局

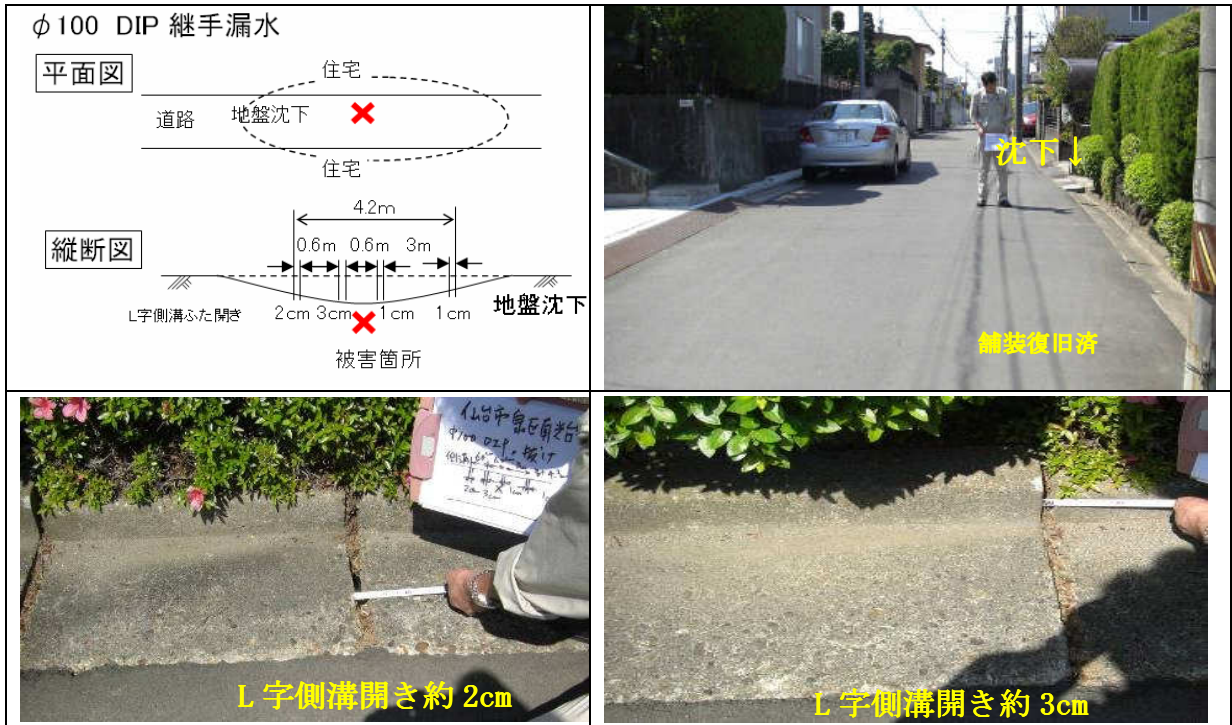
図 2.1.8 管路被害箇所の地盤状況(φ100 DIP 継手漏水:仙台市泉区南光台4丁目)

被害箇所近傍では、地盤の不等沈下やL字側溝蓋の開きなどの地盤変状の痕跡が認められた。

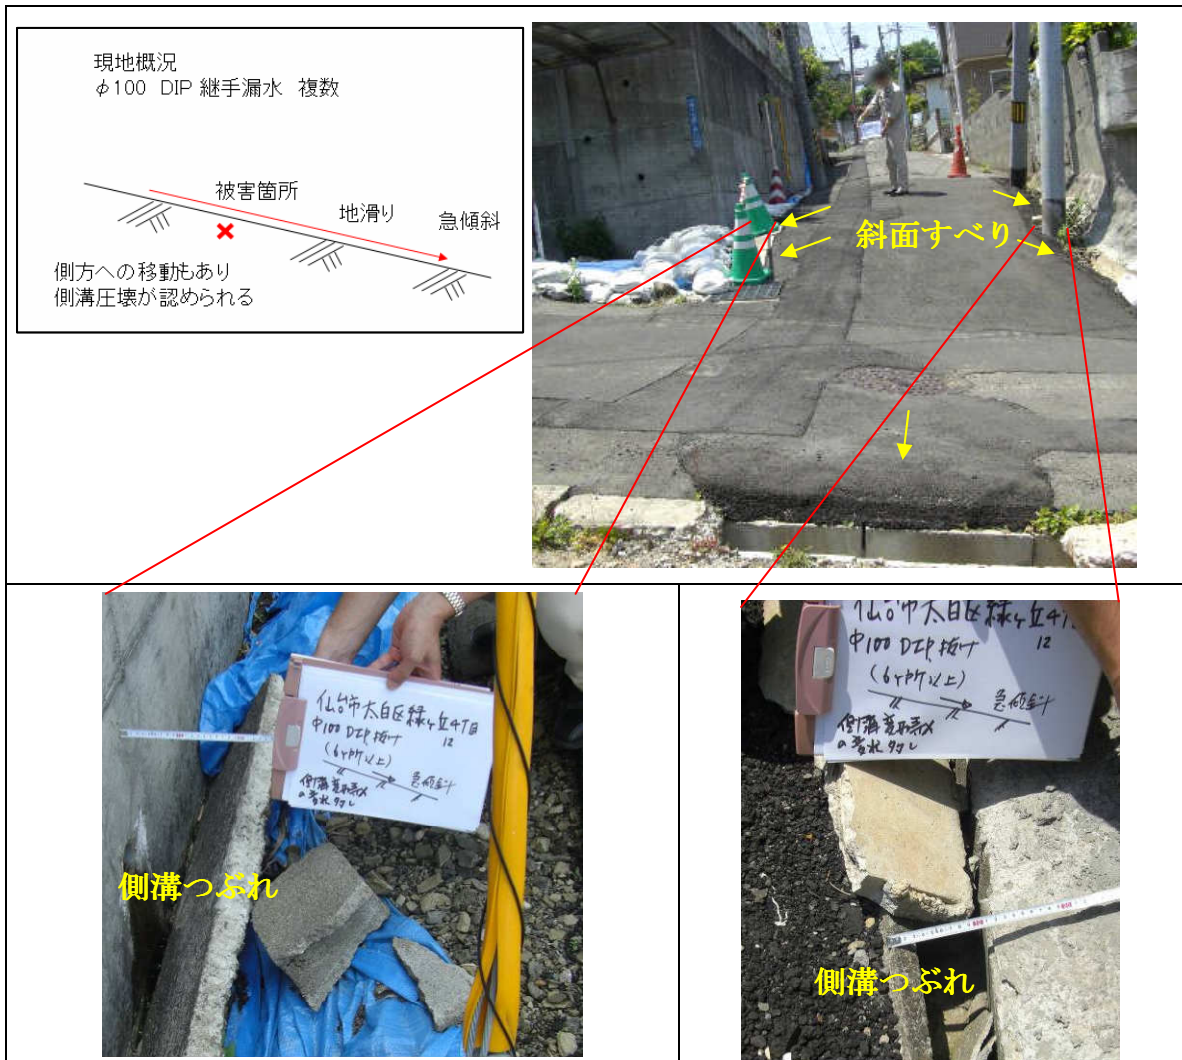
図 2.1.11 管路被害箇所 の地盤状況 (φ100 DIP 継手漏水: 仙台市太白区緑ヶ丘)

被害箇所近傍は、傾斜が大きい地形であり、側溝のつぶれなど地盤のすべりが認められた。

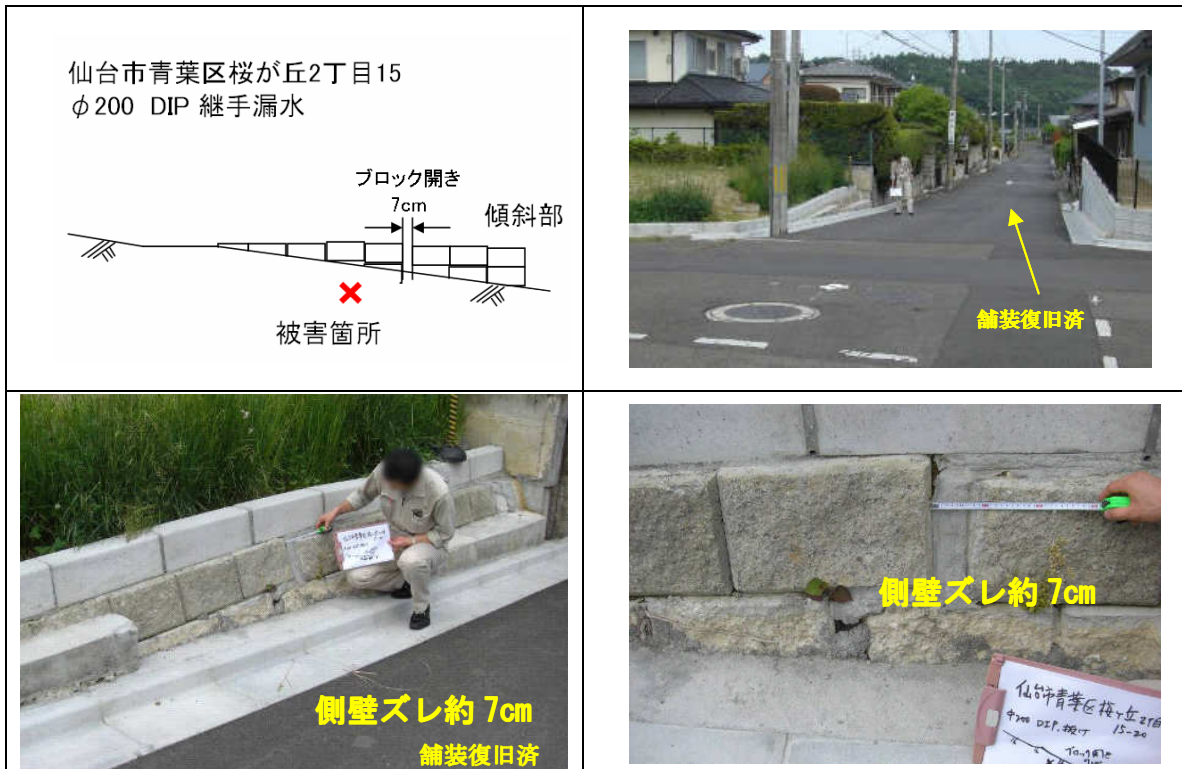
図 2. 1. 13 管路被害箇所の現地状況(φ200 DIP 継手漏水、仙台市青葉区桜ヶ丘)

被害箇所近傍は傾斜部であり、ブロックの開きや側壁のズレなど地盤変状の痕跡が認められた。

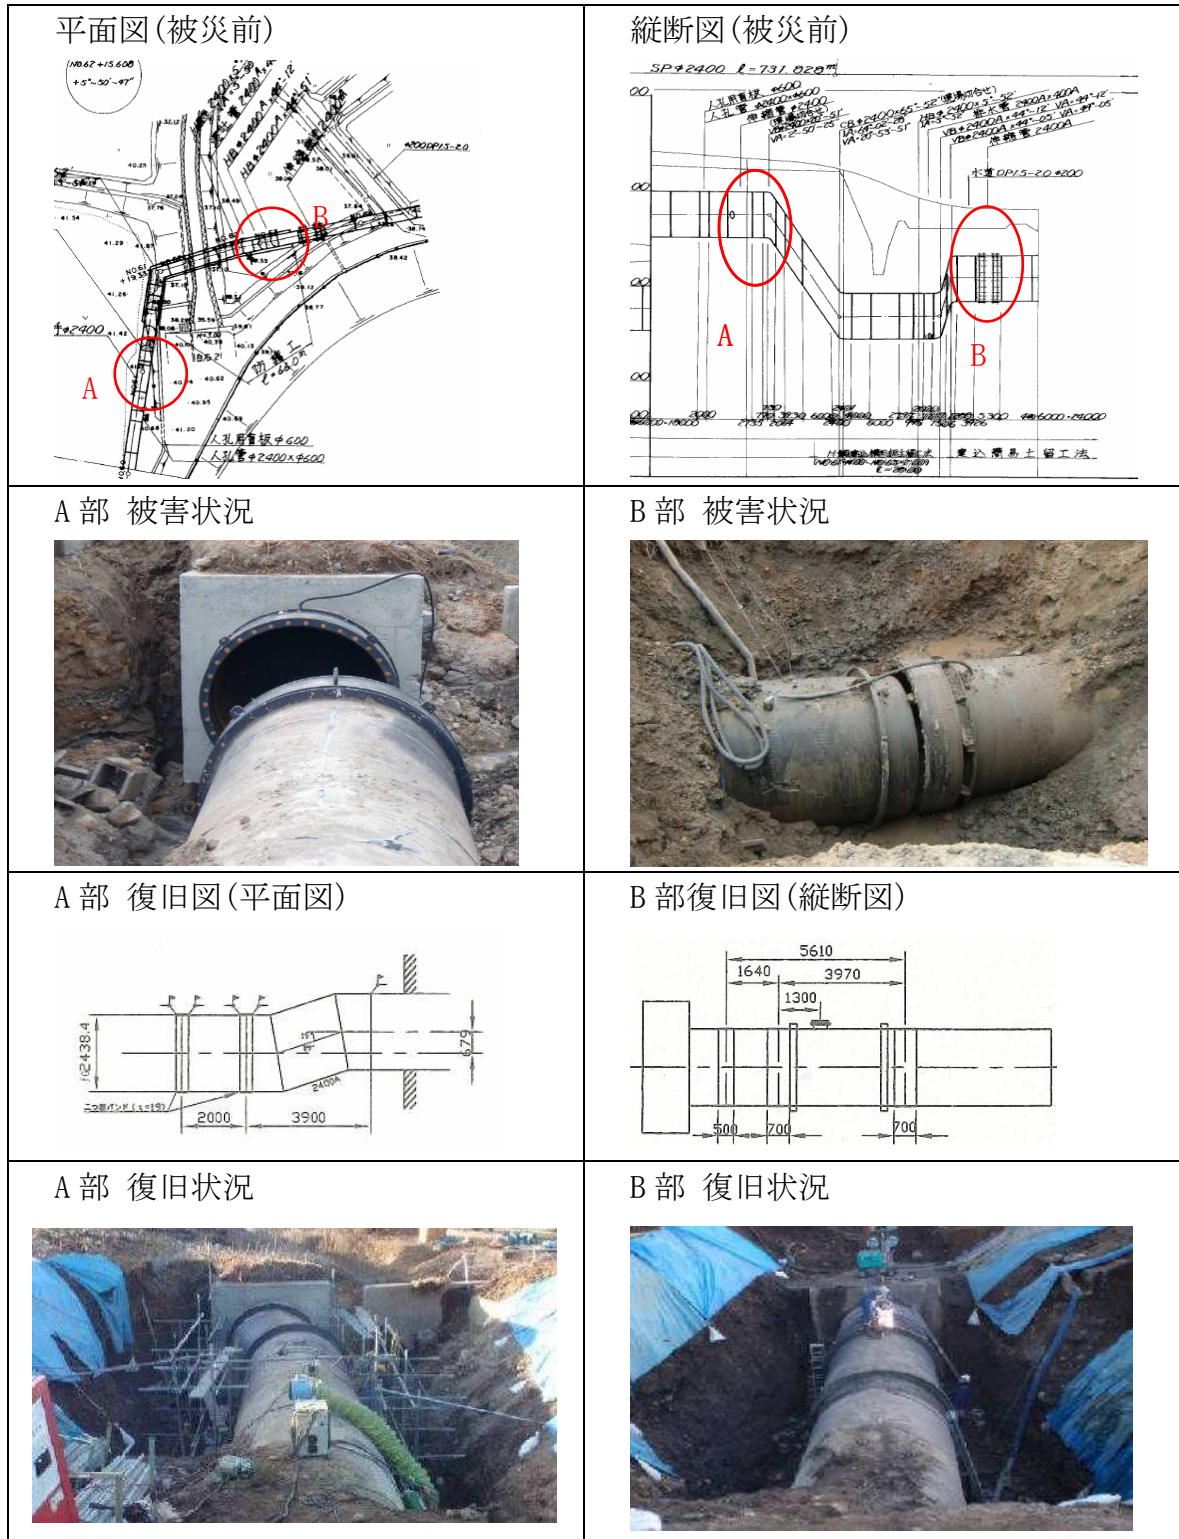
図 2.1.17 可撓管の被害事例(φ2400 SP 可撓管離脱: 白石市内)

この事例では、河川横断部に設けられた立上がり管のコンクリート防護と周辺地盤の不等沈下による設計以上の変位により可撓管の被害を受けた。なお、大口径管での被害は断水影響が大きく本震災の特徴的な事象となった(図 2.1.17 参照)。

- CIP や ACP、VP(その他)などの管種では被害率が高く、地盤変状が小さくても被害が生じていた。よって、これらの管種はより早期の更新が望ましい。
- DIP(その他)や SP(溶接)では、継手の抜けや腐食による被害が多数認められた。これらの管種については、腐食の状態など管路の状態監視を行うとともに、腐食の可能性の高い場所については、防食対策の施された耐震管へと優先的に耐震化を図ることが望ましい。
- SP 管路に用いられた可撓管において、設計を超える変位により離脱する被害が発生した。宮城県企業局での基幹管路の可撓管被害は 5 件と多くはなかったが、断水の影響は大きかった。可撓管については、圧密などの常時の変位に加え地震時も想定した適切な変位量を設定する。また、沈下量の現状把握と維持管理を充実すると共に、最終段階で離脱防止機能を有する構造が望まれる。

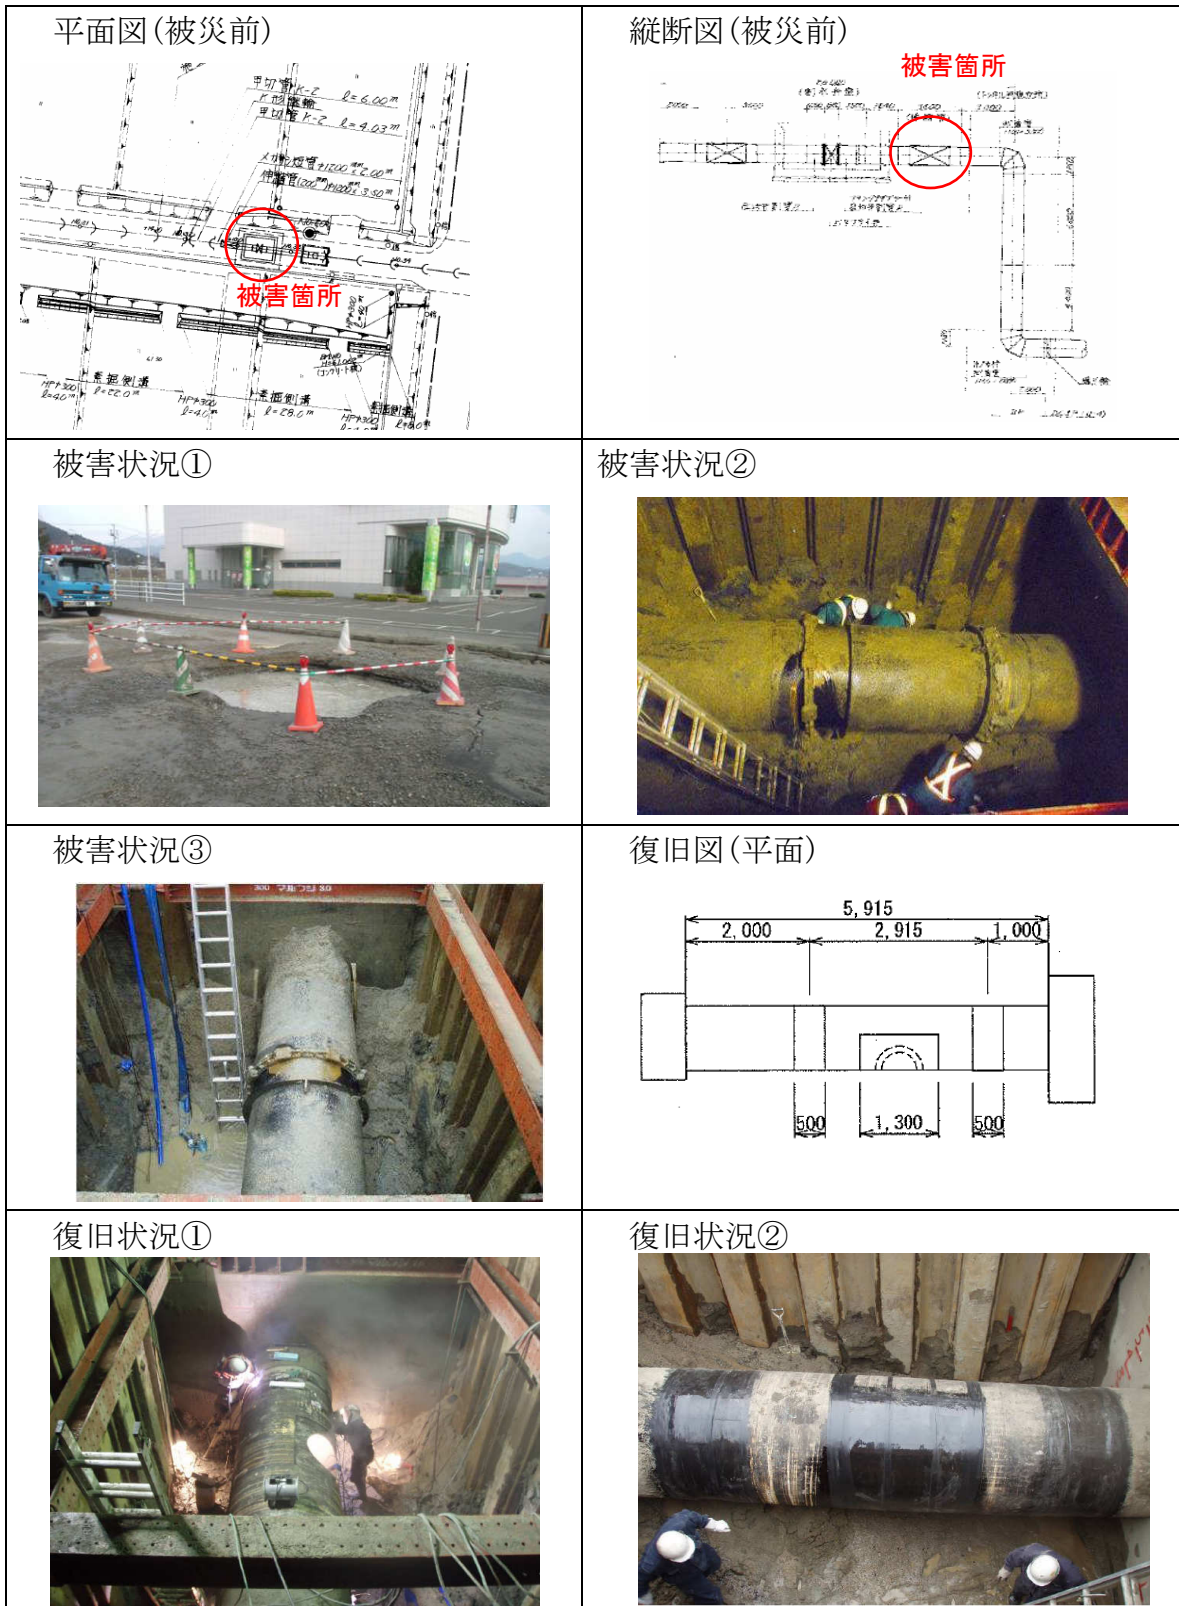
図 2.1.18 可撓管の被害事例(φ1200 SP 可撓管離脱：白石市内)

この事例では、道路横断部に設けられた立上り管のコンクリート防護と制水弁室との不等沈下により、この中間に設置された可撓管が被害を受けた(図 2.1.18 参照)。

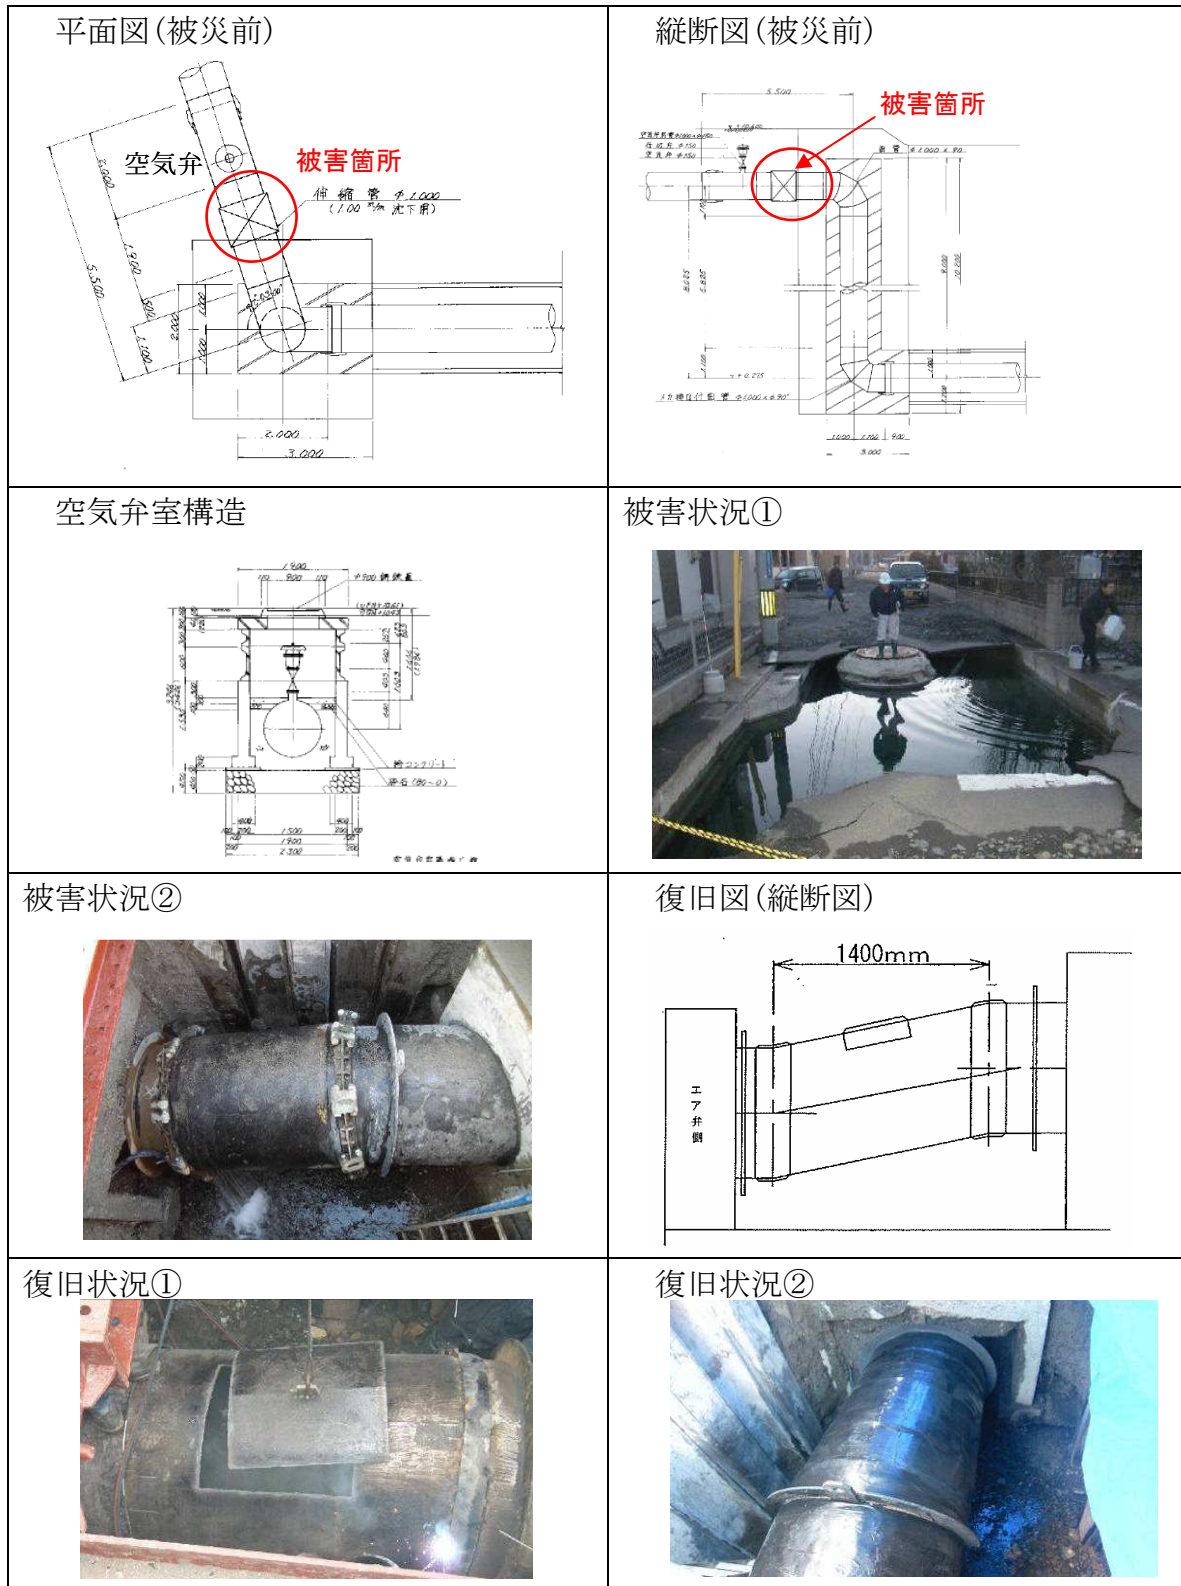
図 2.1.19 可撓管の被害事例(ϕ 1000 SP 可撓管離脱: 柴田町内)

この事例では、道路横断部に設けられた立上がり管のコンクリート防護と空気弁室との不等沈下により、この中間に設置された可撓管が被害を受けた(図 2.1.19 参照)。

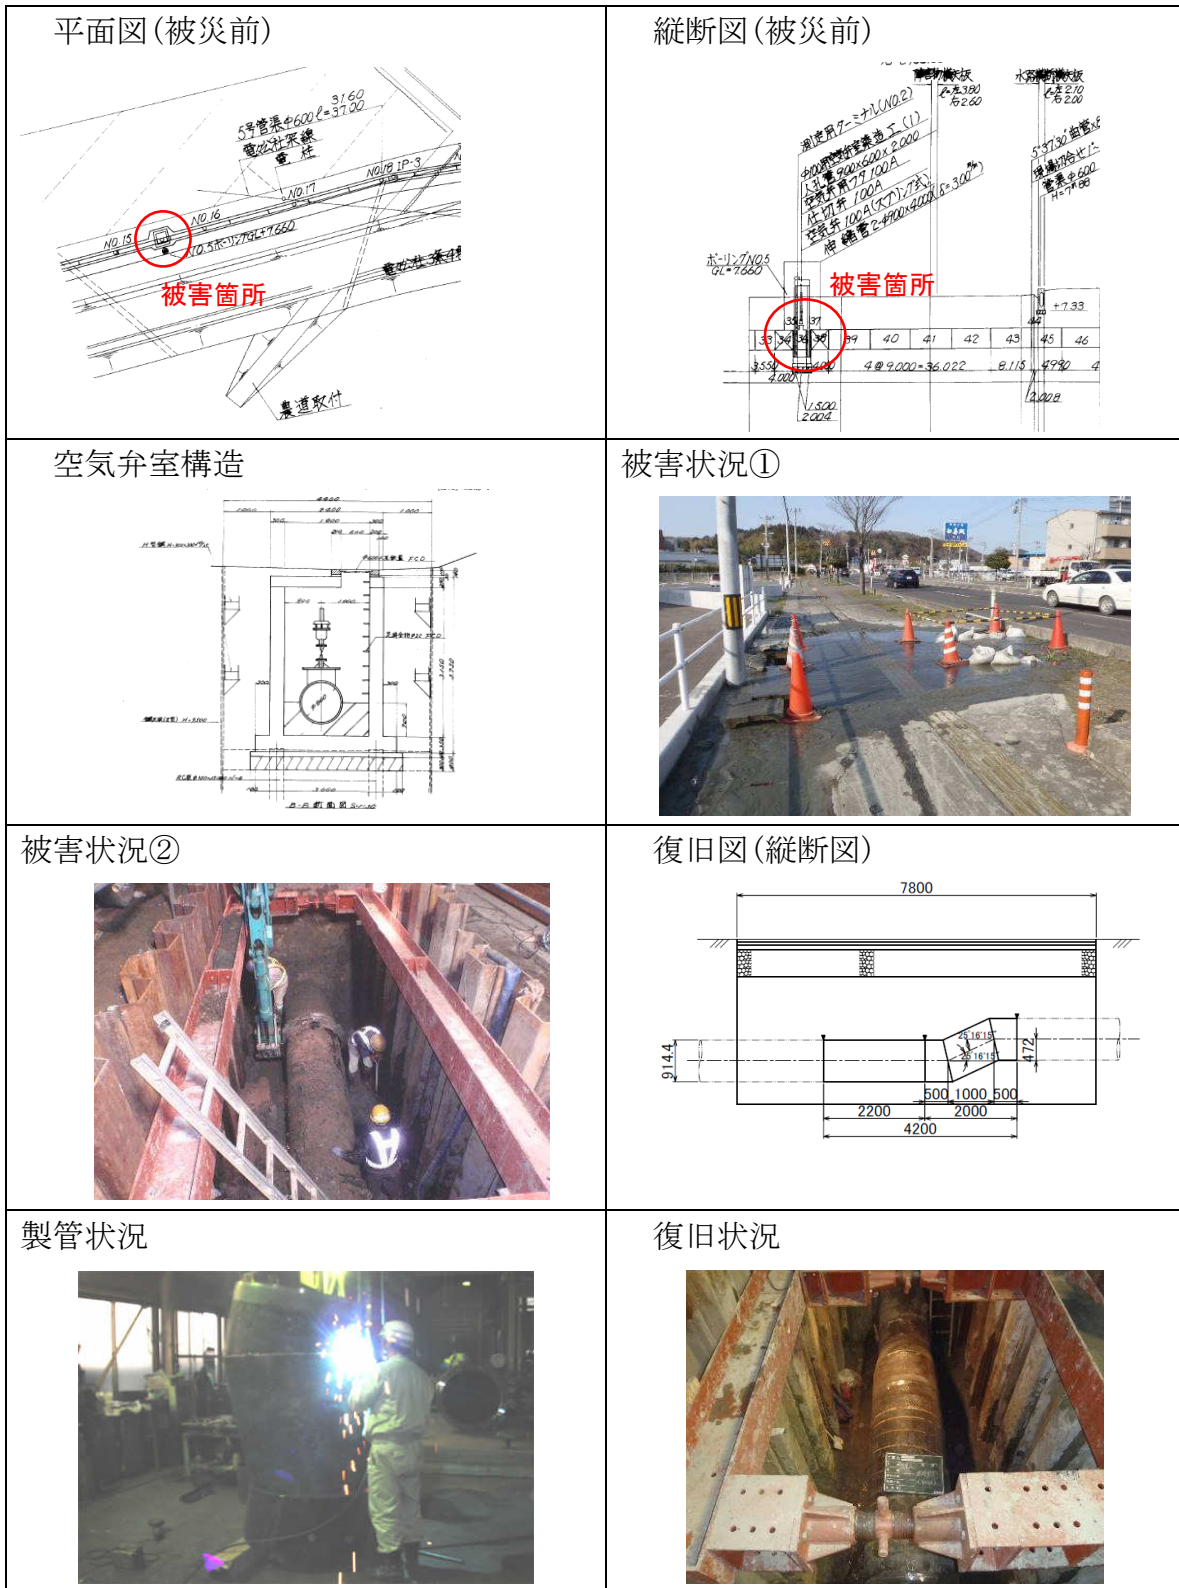
図 2.1.20 可撓管の被害事例(φ900 SP 可撓管離脱：利府町内)

この事例では、空気弁室と周辺地盤の不等沈下により、可撓管が被害を受けた。掘削前の状況から著しい不等沈下の痕跡は認められず、震災以前に地盤沈下が進行していたと推定される。(図 2.1.20 参照)。

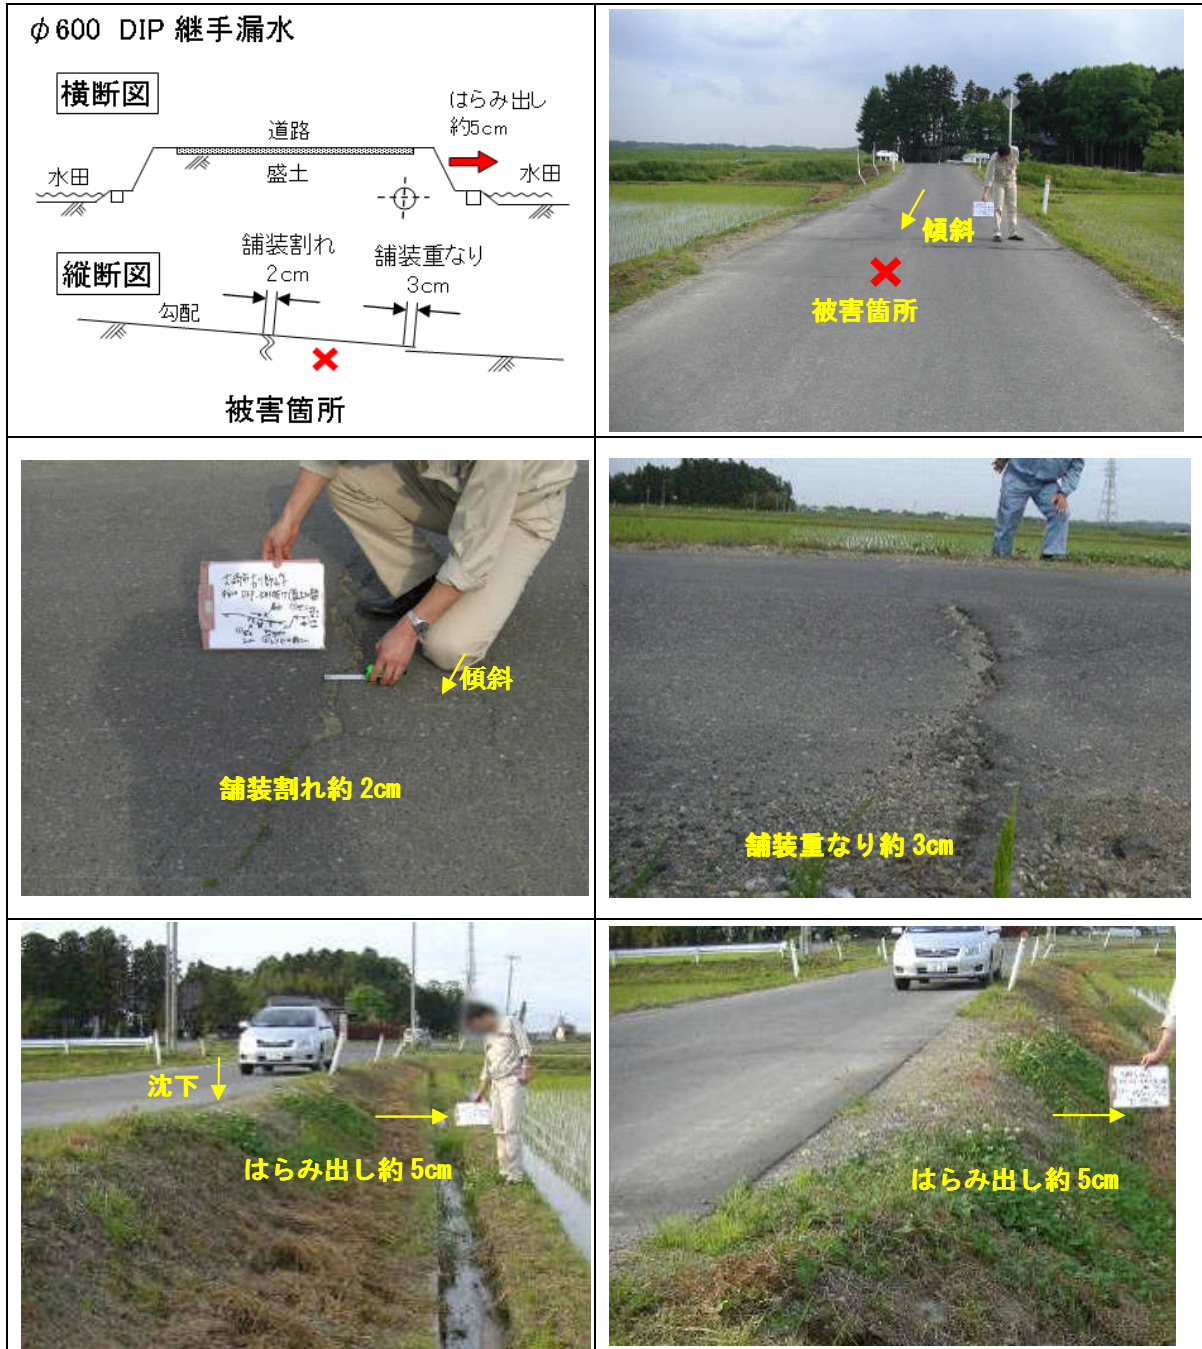
図 2.1.21 道路盛土部の被害事例(φ 600 DIP 継手漏水 : 大崎市内)

被害箇所では、盛土部の沈下と側方へのはらみ出しが認められた。(図 2.1.21 参照)。

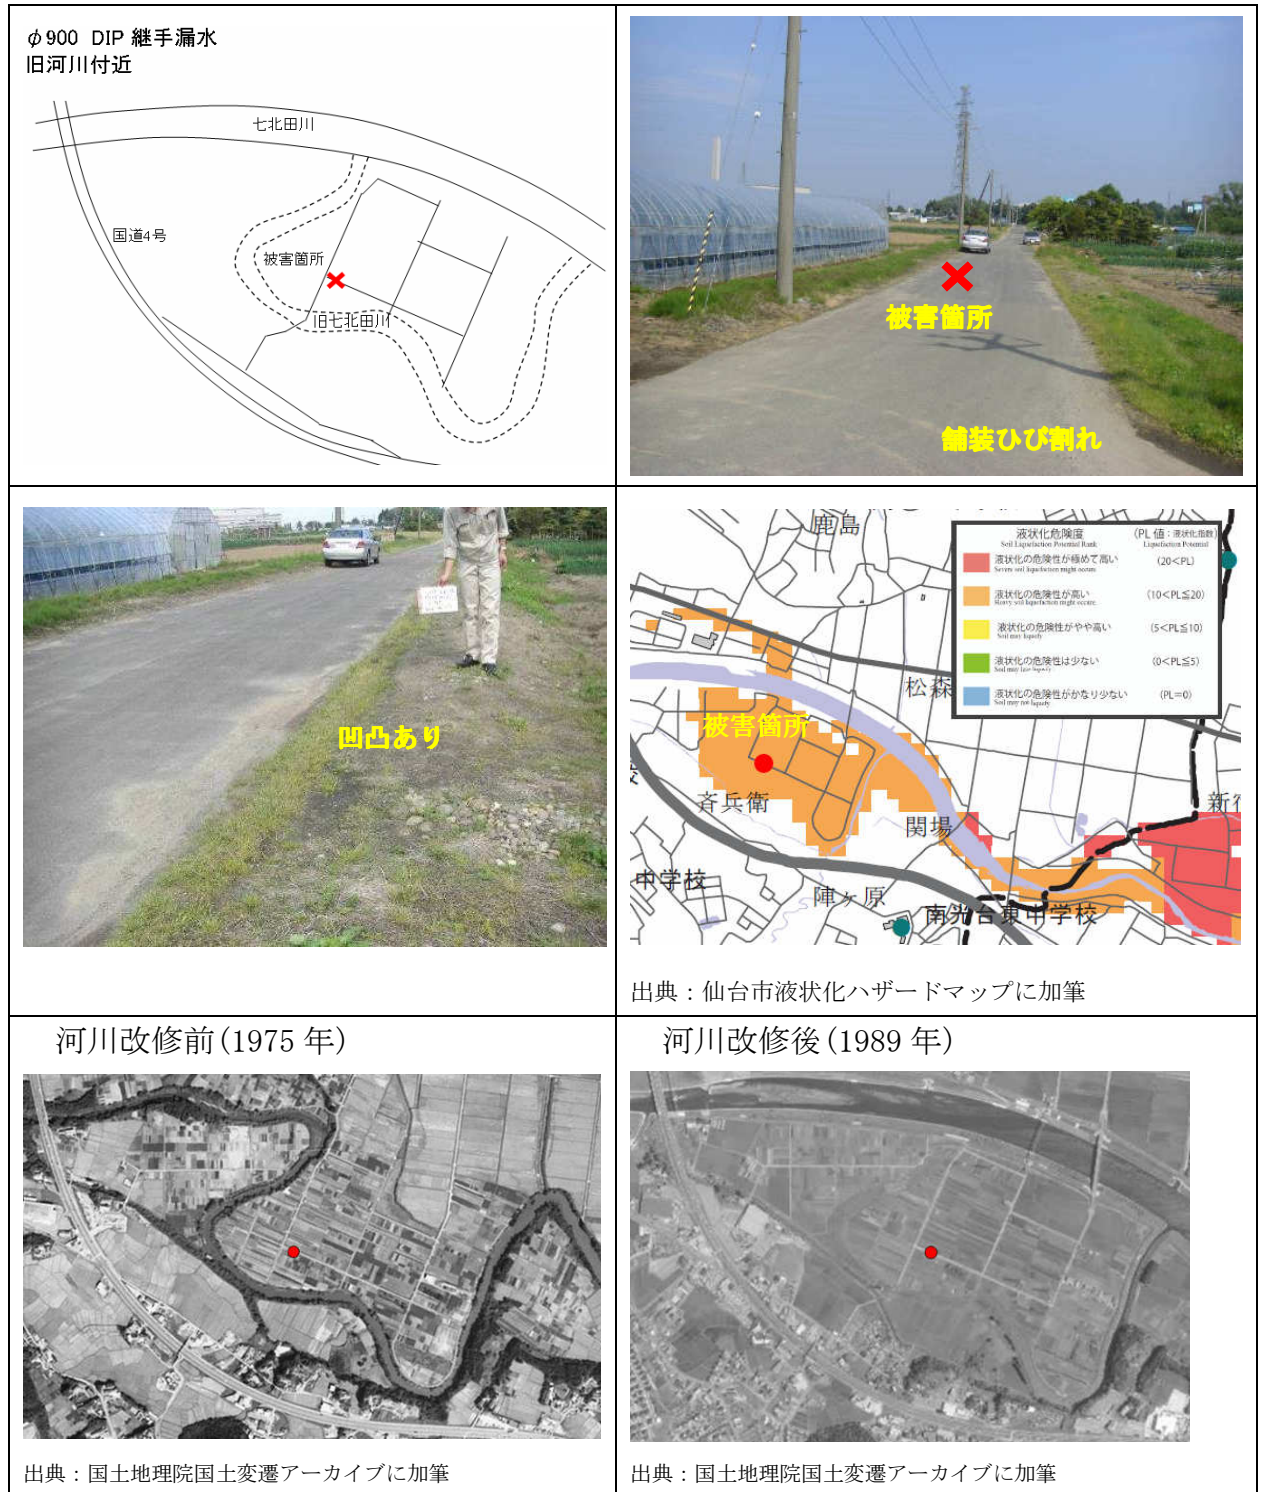
図 2.1.22 旧河川の被害事例(φ900 DIP 継手漏水：仙台市内)

被害箇所は旧河川付近の地下水位が高い砂地盤で、多少の沈下の痕跡が認められた。現地調査時には墳砂など明確な液状化現象の痕跡は確認できなかったが、液状化が発生していたと推察される。(図 2.1.22 参照)。

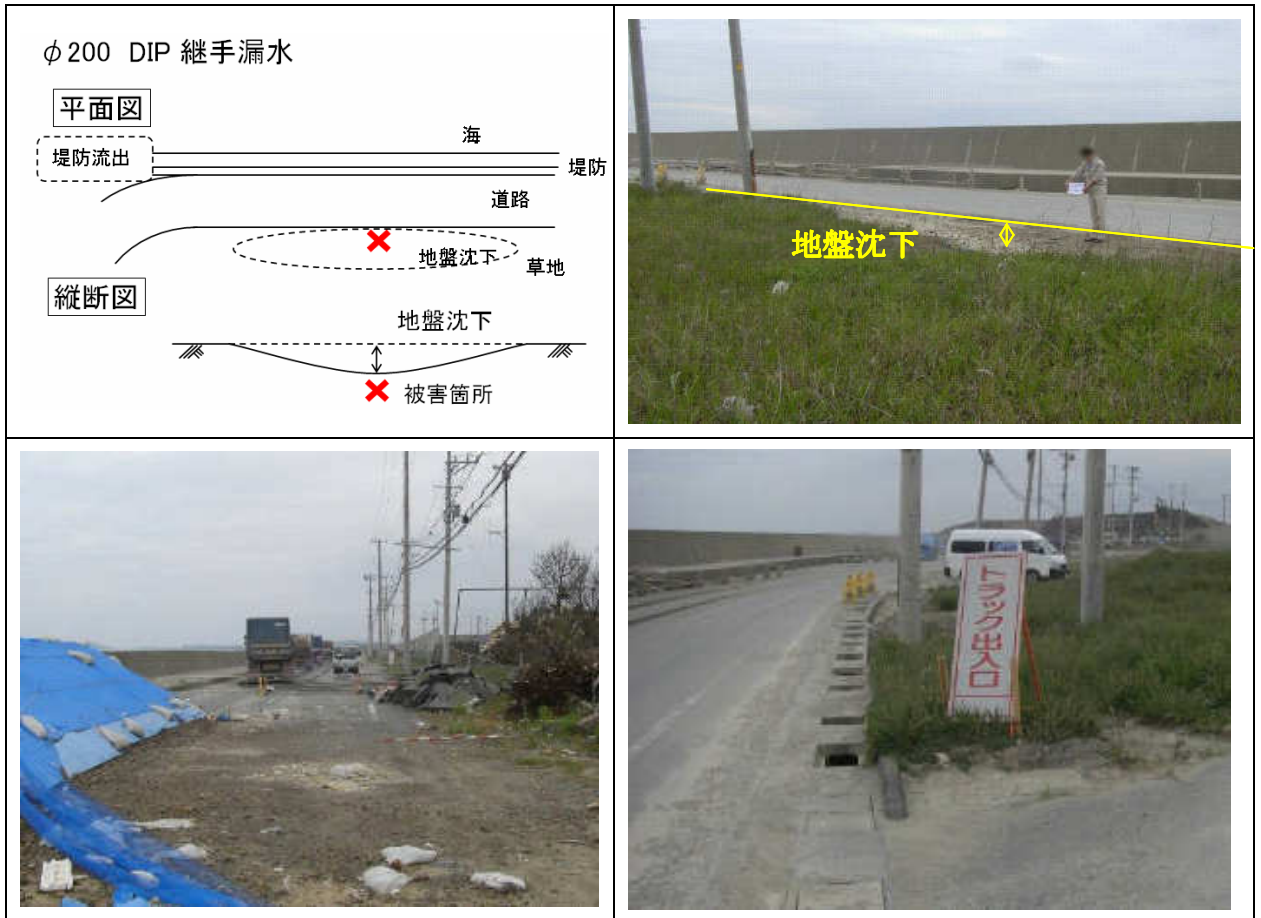
図 2.1.28 宅地造成地での被害例(φ200 DIP 継手漏水：東松島市大曲字南浜)

被害箇所は海岸の堤防付近であり、付近一帯には地盤の沈下が認められた。

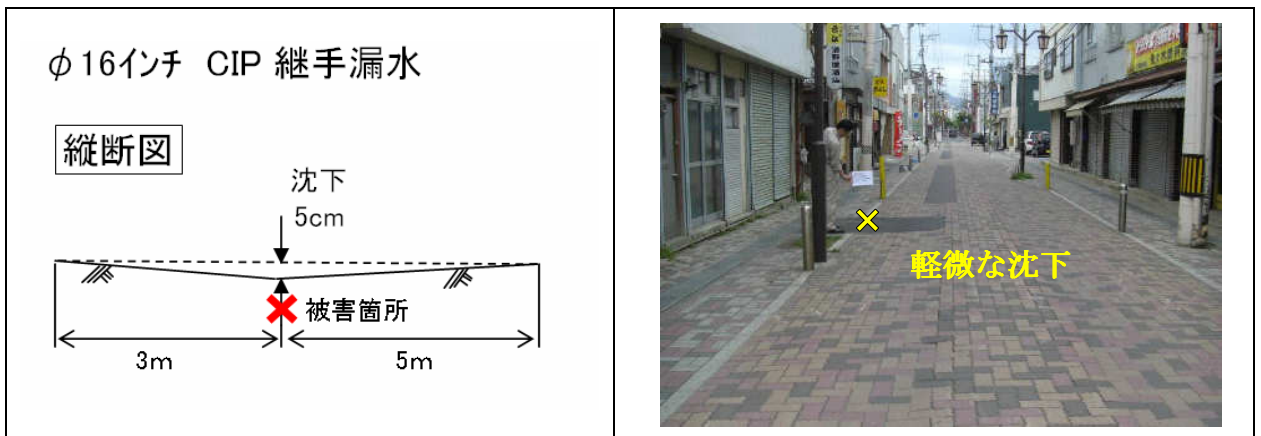
図 2.1.29 鋳鉄管の被害事例(φ16 英寸 CIP 継手漏水：石巻市中央)

被害箇所は市街地のインターロッキングによる舗装道路であり、軽微な沈下が認められるものの著しい地盤変状は認められなかった。しかしながら、鋳鉄管(CIP)の継手漏水が発生した(図 2.1.29 参照)。

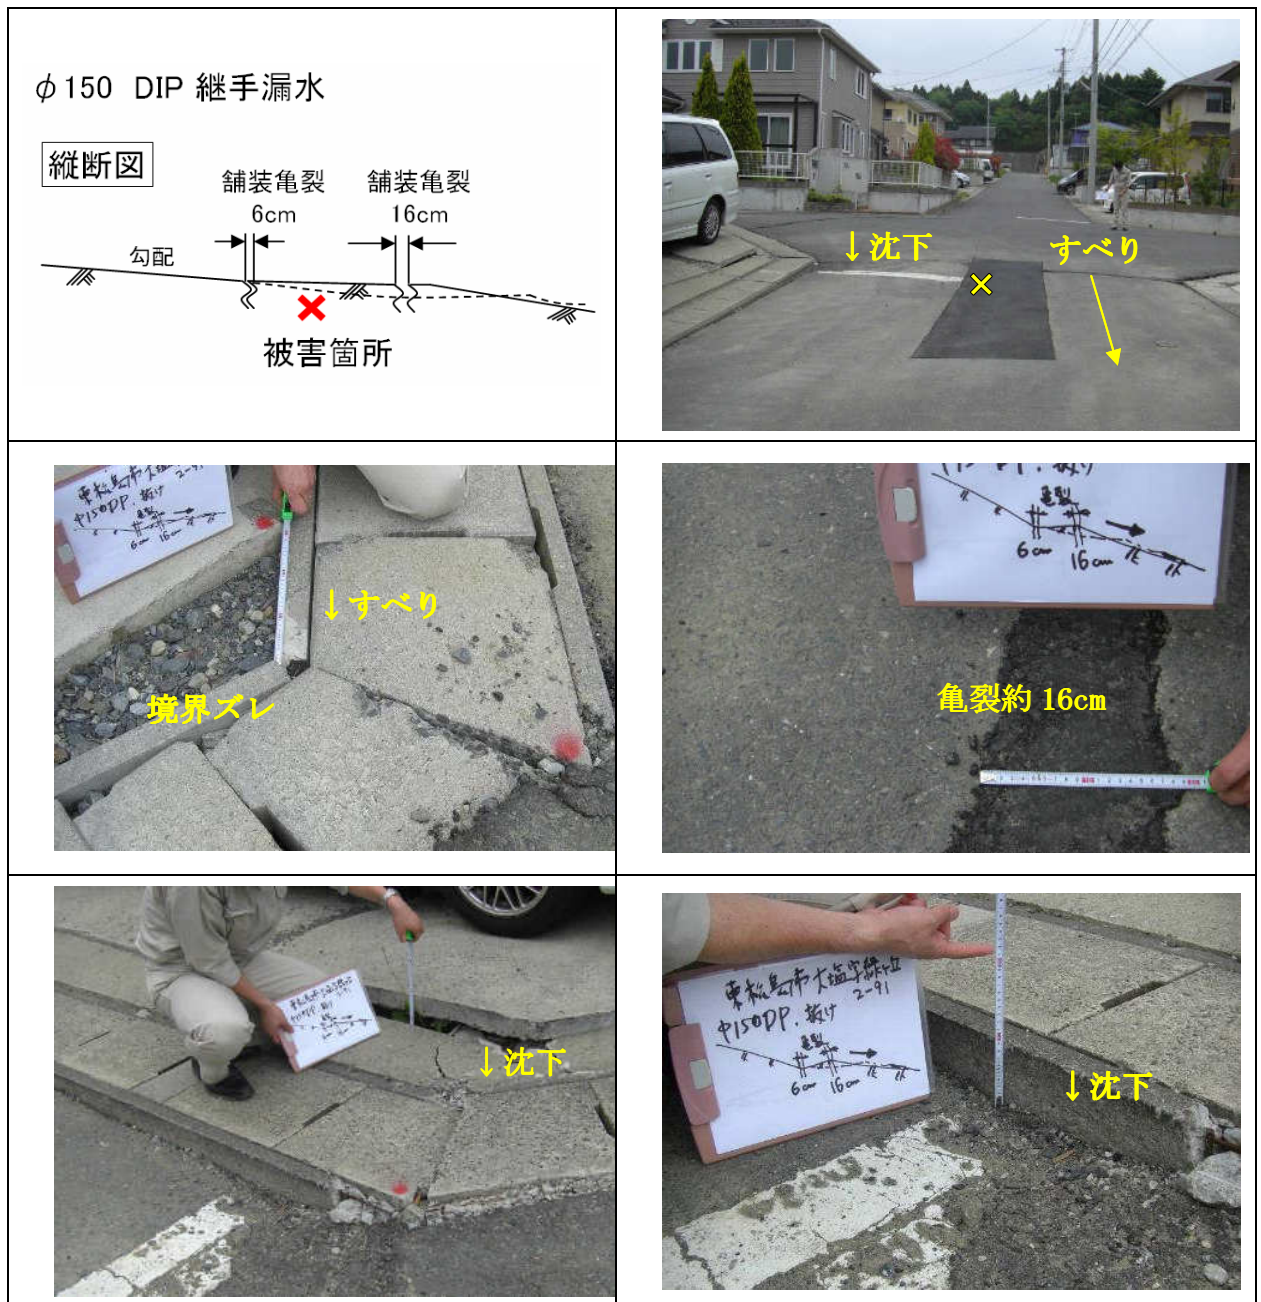
図 2.1.30 宅地造成地での被害例(φ150 DIP 継手漏水:東松島市大塩字緑ヶ丘)

被害箇所は丘陵部内の宅地造成地の傾斜部であり、斜面のすべりによる舗装の割れ、周辺地盤の不等沈下が認められた（図 2.1.30 参照）。

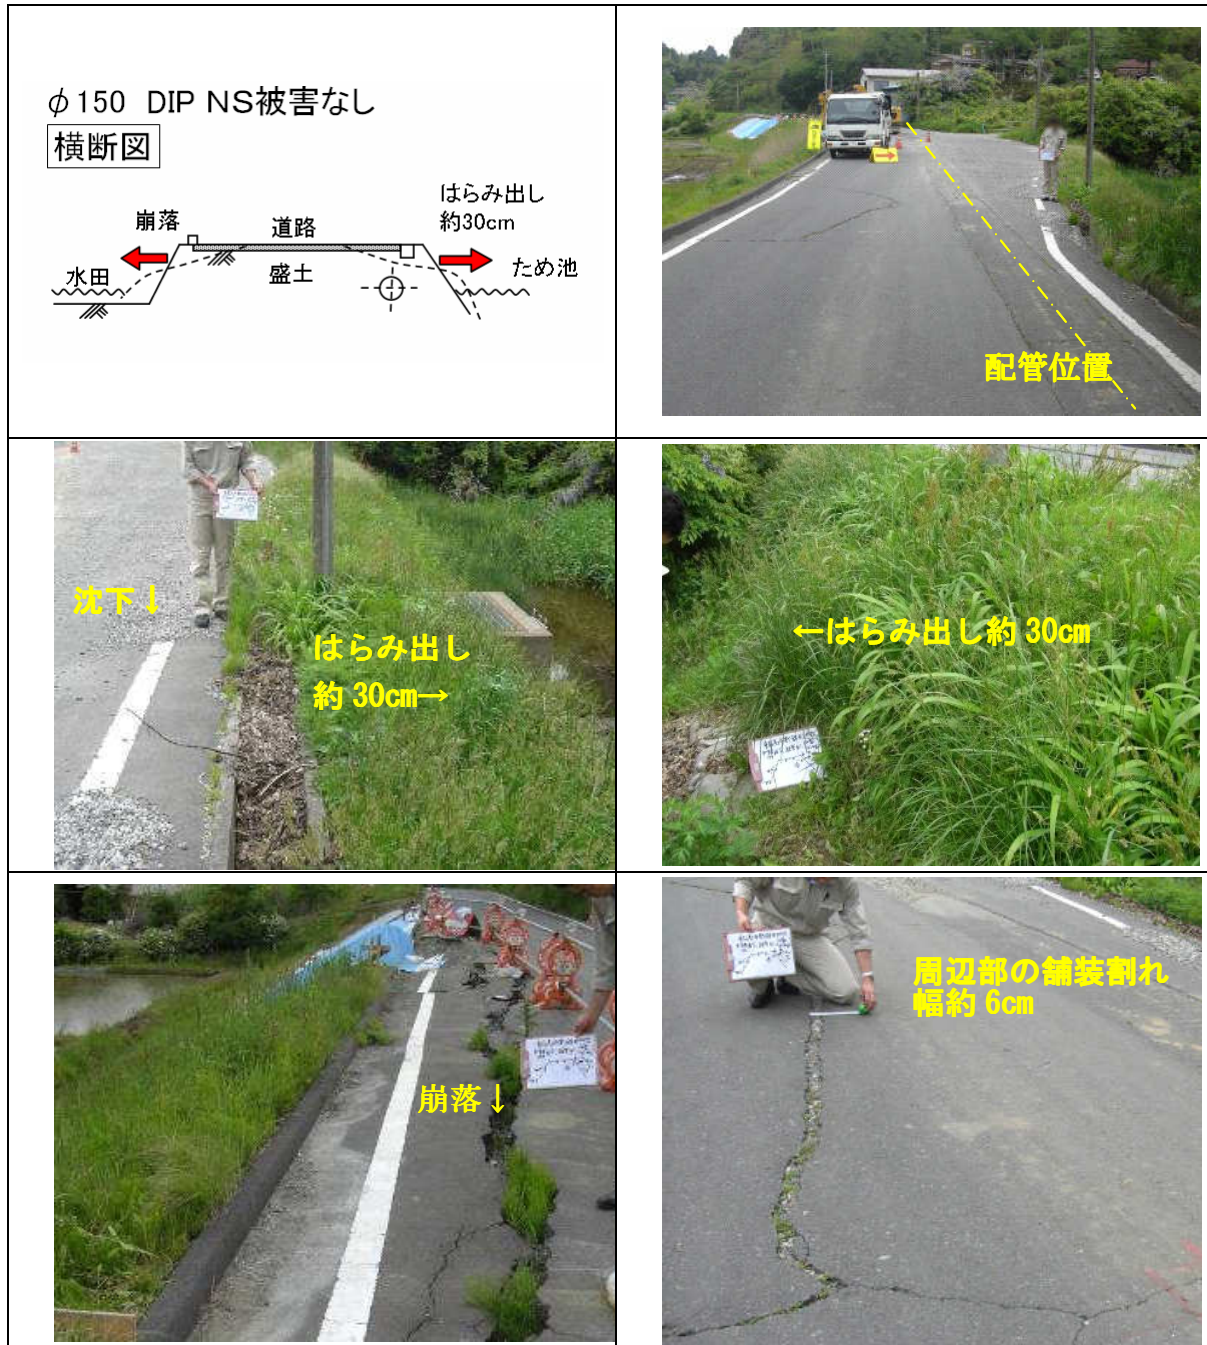
図 2.1.31 道路盛土部の地盤変状の事例
($\phi 150$ DIP(NS) 被害なし: 東松島市新餅田)

被害箇所は水田とため池を仕切る道路盛土であり、盛土のはらみ出しによる道路の沈下などの地盤変状が認められた。該当箇所にはNS形ダクタイル鋳鉄管が布設されていたが被害はなかった。(図 2.1.31 参照)。

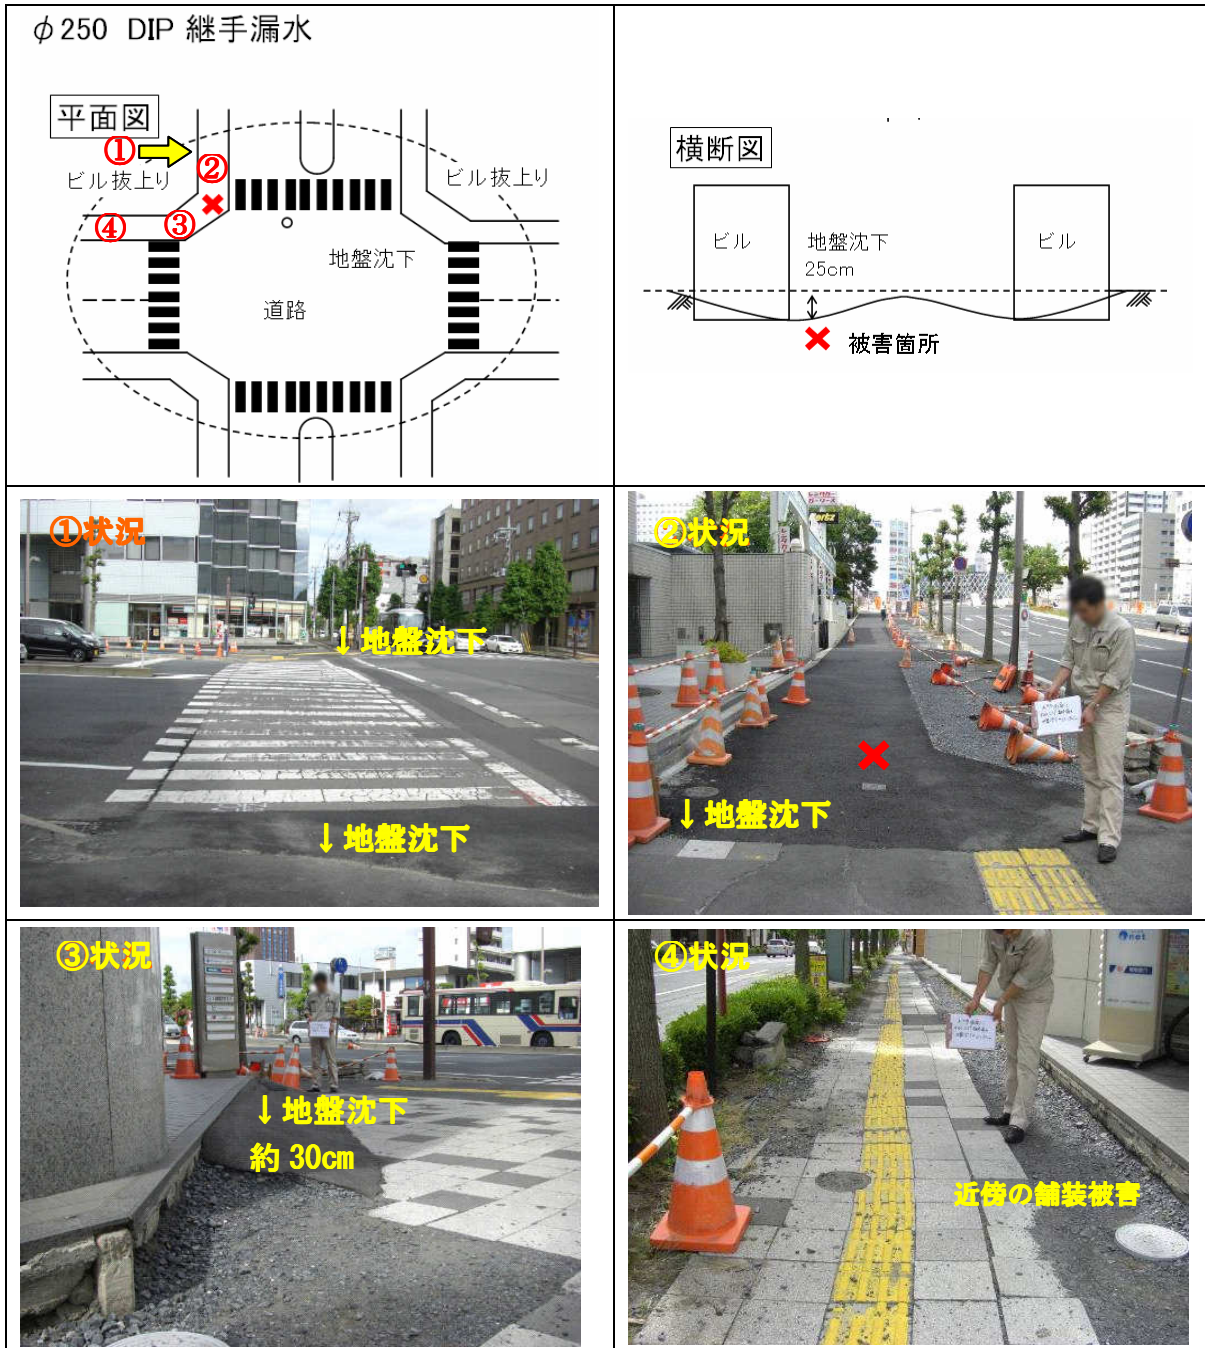
図 2. 1. 37 液状化による被害事例(φ250 DIP 継手漏水：水戸市城南)

被害箇所では交差点全体に地盤沈下を生じ、杭支持の建築物では拔上り現象が認められた(図2.1.37参照)。

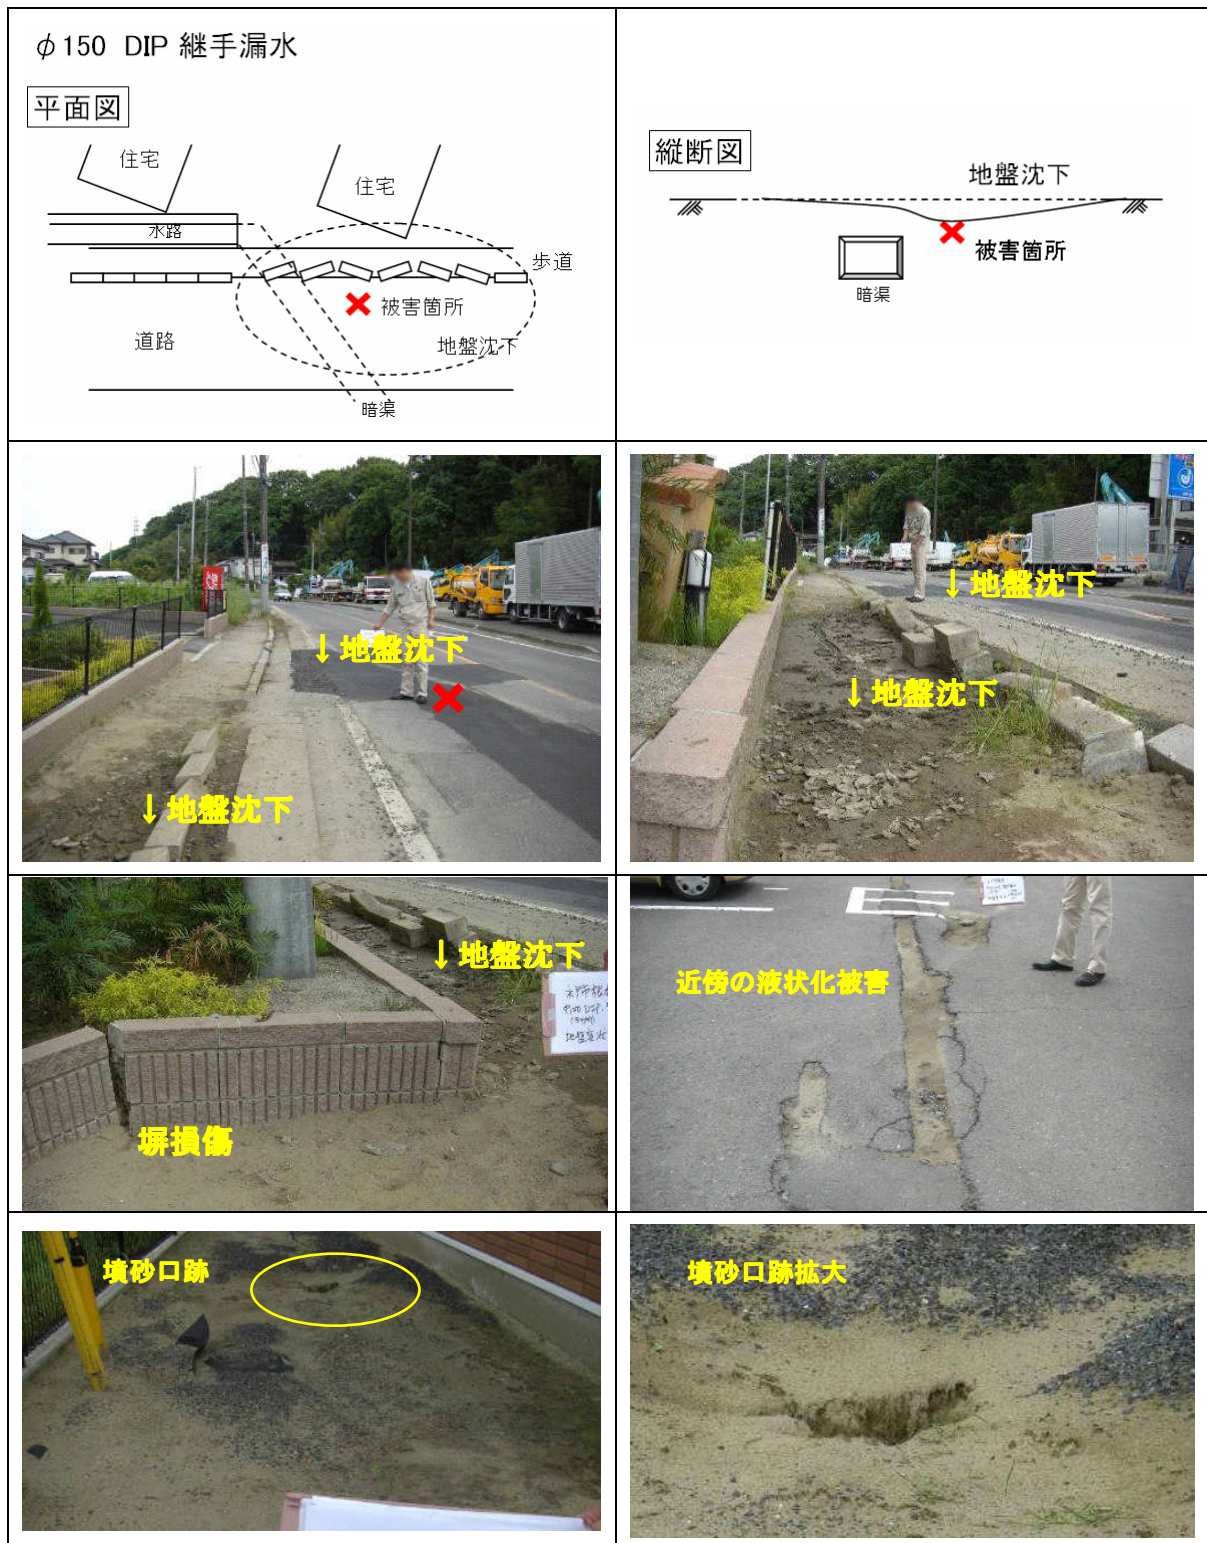
図 2. 1. 38 液状化による被害事例(φ150 DIP 継手漏水：水戸市根本)

被害箇所では、地盤の不等沈下が認められた。また、周辺では液状化による舗装の損傷や墳砂口が認められた (図 2. 1. 38 参照)。
