2章 管路被害の調査結果

2.1 被害状況(調査I)

2.1.1 仙台市水道局

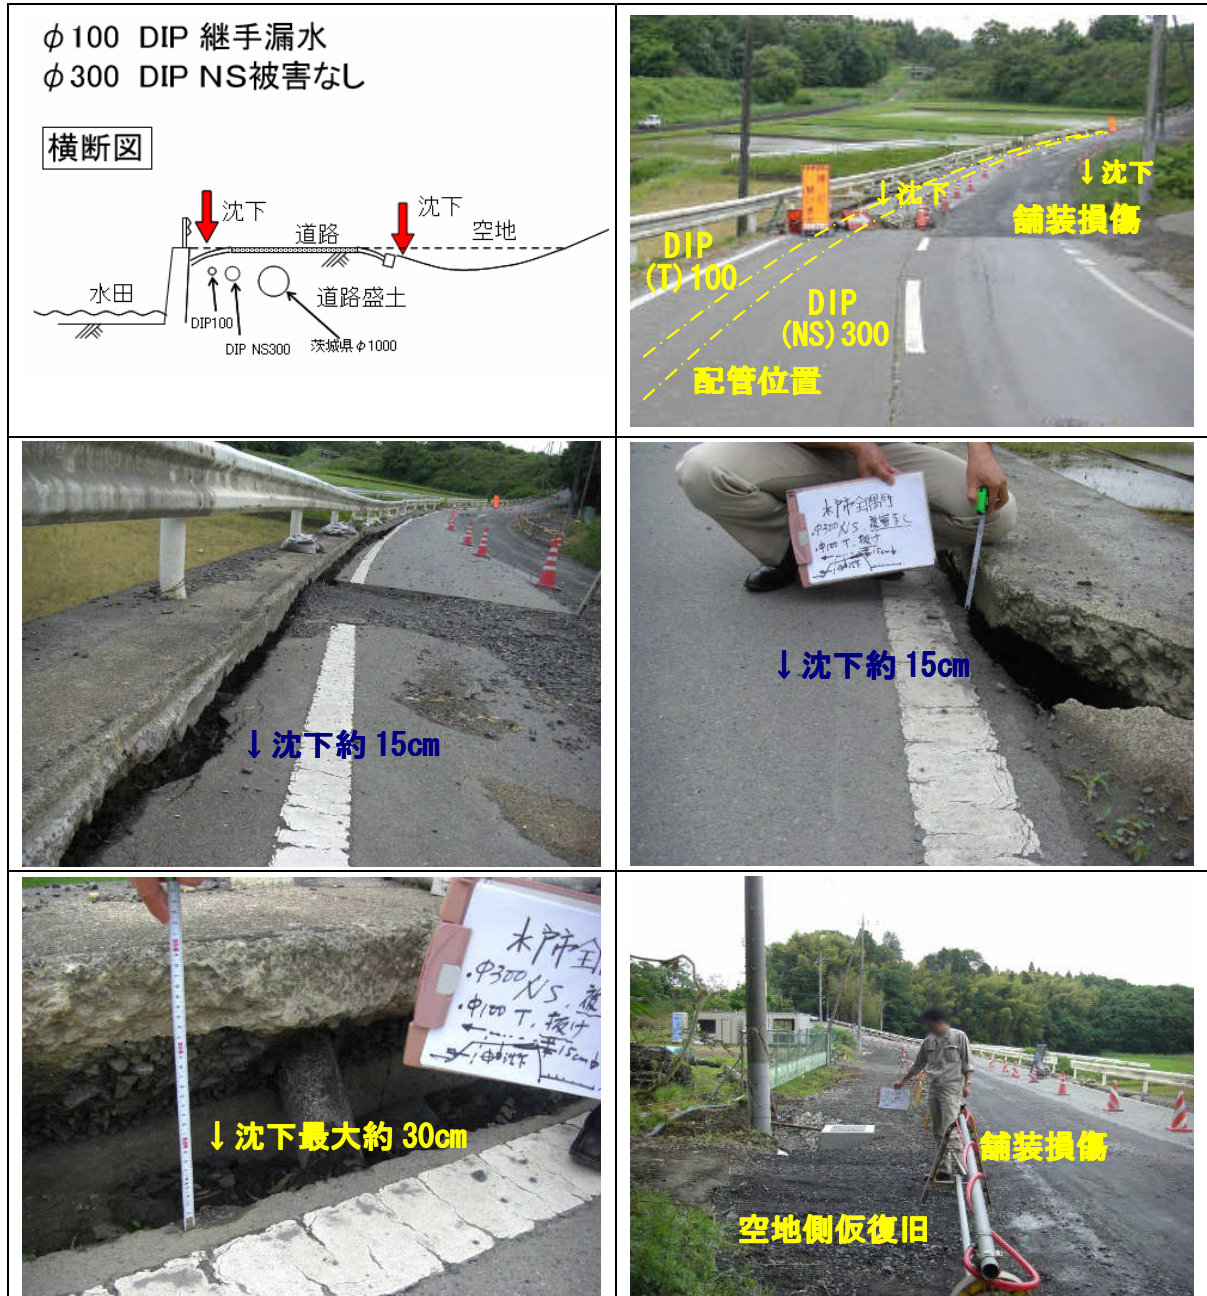
図 2.1.39 道路盛土部の地盤変状の事例
(φ100 DIP(T)継手漏水、φ300 DIP(NS) 被害なし：水戸市全隈町内)

被害箇所は道路盛土であり、盛土部の沈下により広範囲で舗装面損傷などが認められた。該当箇所にはφ100mmのT形ダクトイル鋳鉄管(DIP)に被害が生じた。また、NS形ダクトイル鋳鉄管(DIP)が平行して布設されていたが被害はなかった。(図2.1.39参照)。

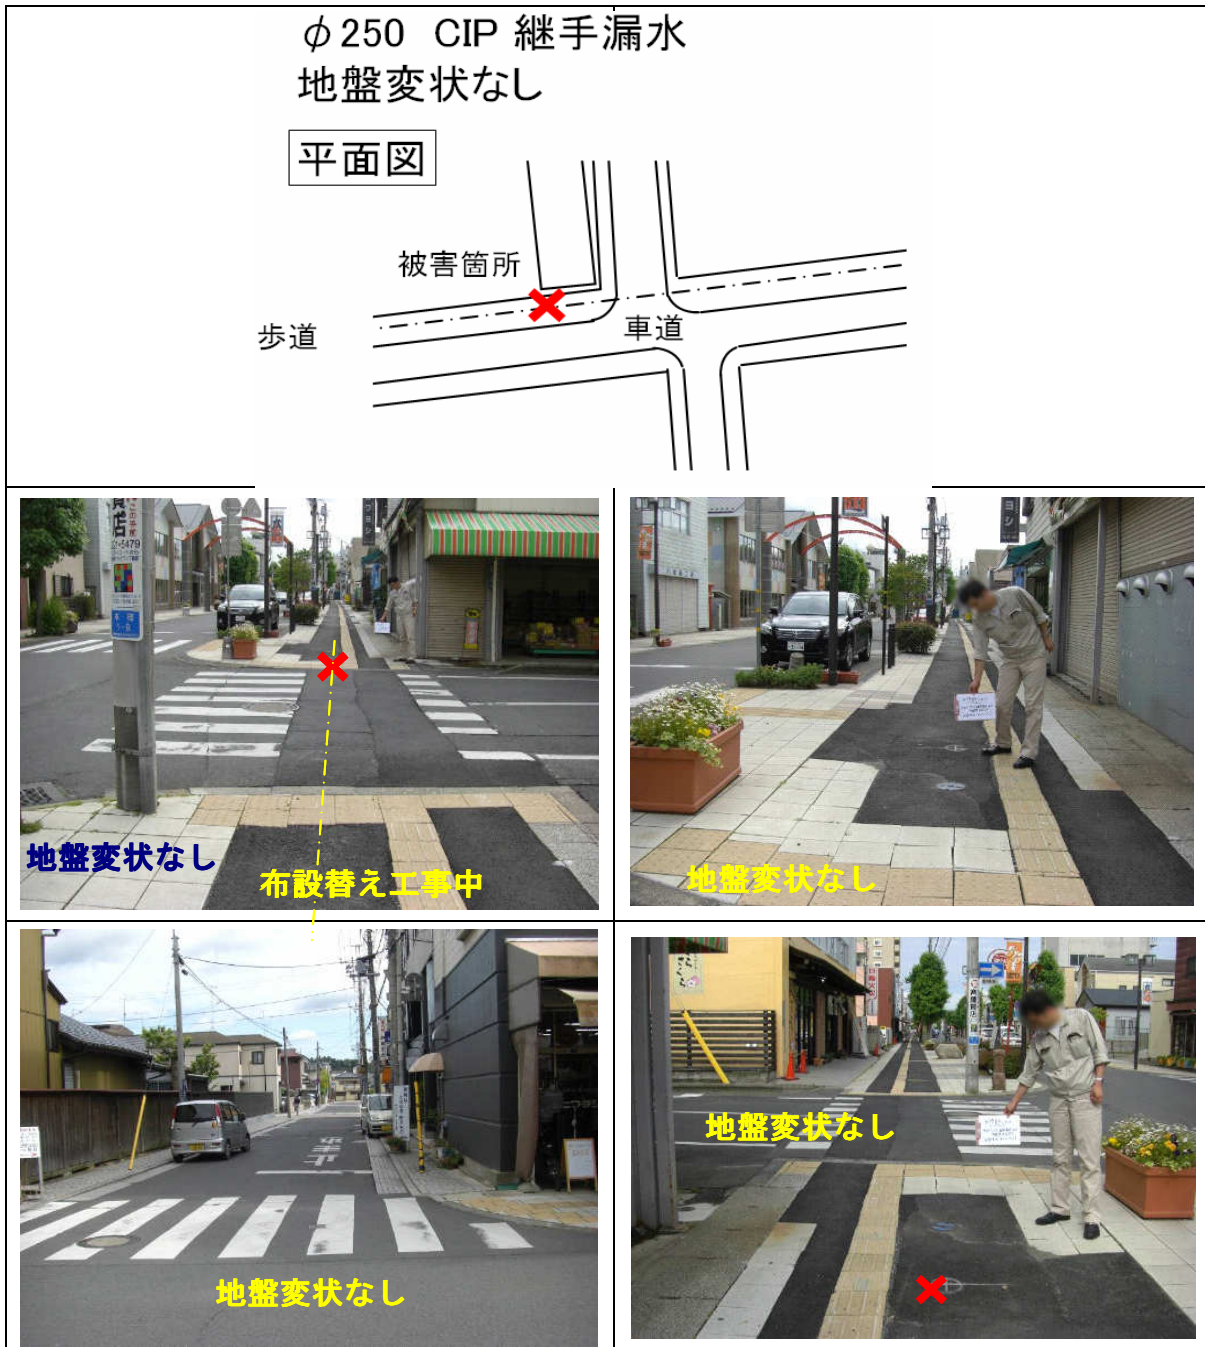
図 2.1.40 鑄鉄管の被害事例($\phi 250$ CIP 継手漏水 : 水戸市本町)

被害箇所は商店街の歩道部でタイル舗装道路であったが、地盤変状はほとんどなかった。しかしながら、 $\phi 250$ mmの鑄鉄管(CIP)の継手漏水が発生した。(図 2.1.40 参照)。

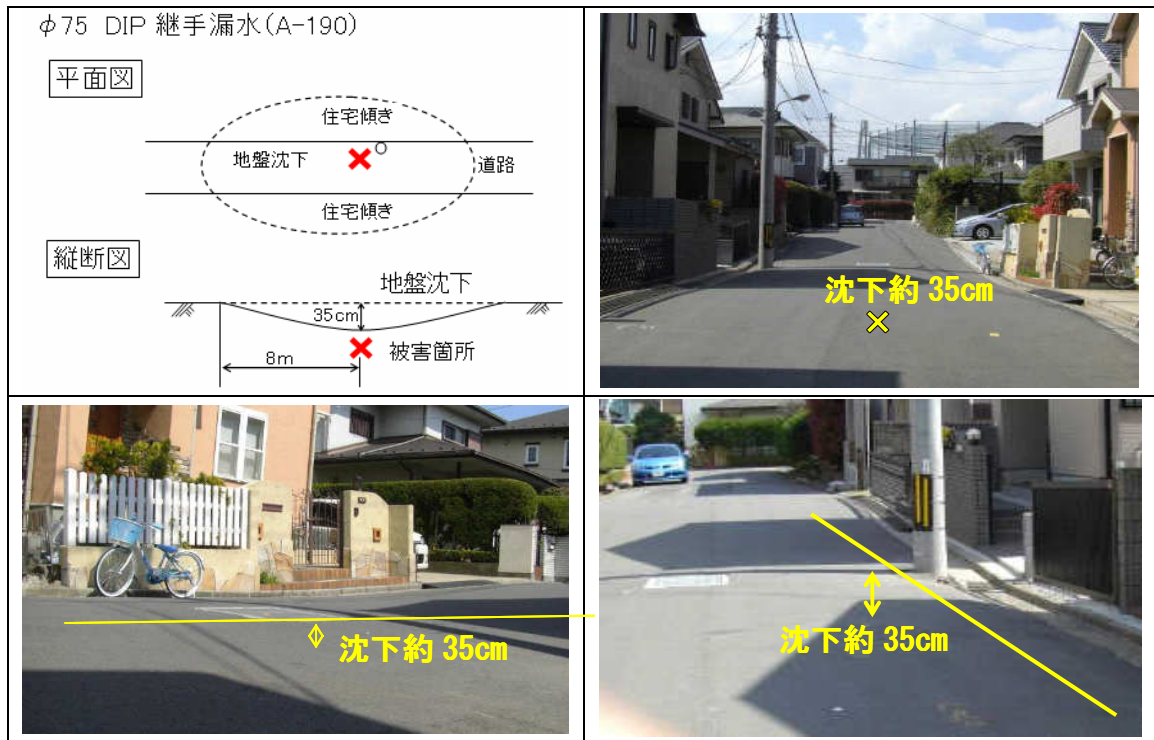
図 2.1.47 液状化による被害事例(φ75 DIP 継手漏水: 浦安市内)

被害箇所は埋立地であり、液状化による大規模な地盤変状が認められた。

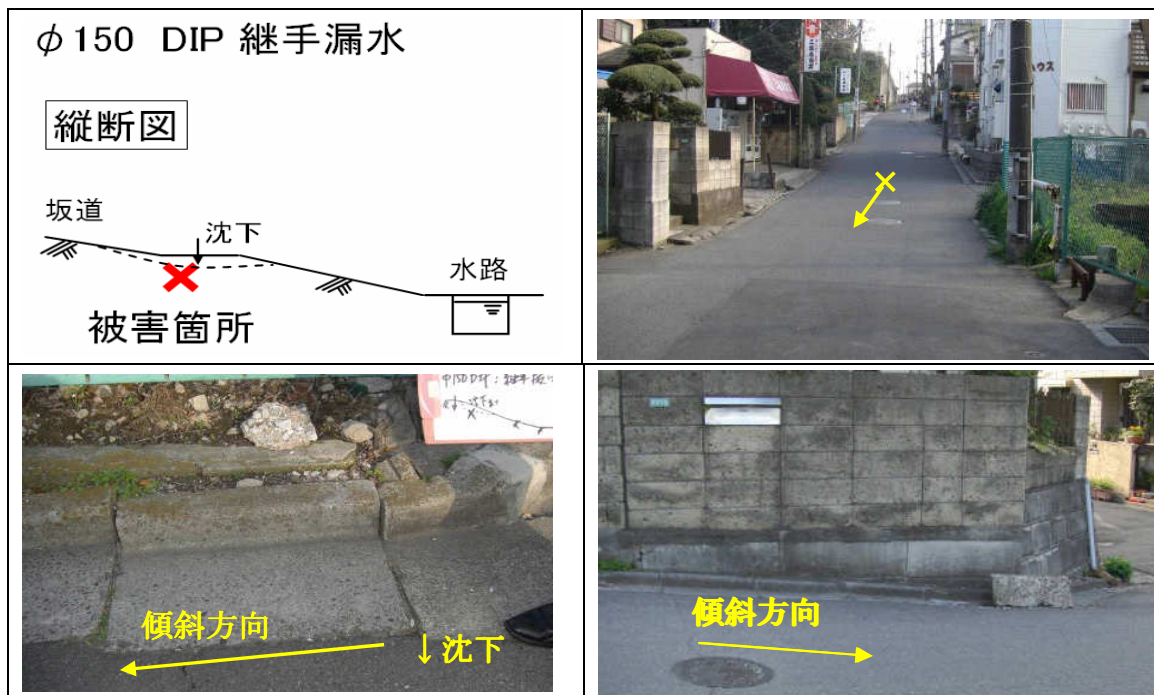
図 2.1.48 ローム台地での被害事例(φ150 DIP 継手漏水: 船橋市内)

ローム台地での被害箇所は、台地から谷津田^{注1)}(旧水部)に向かう傾斜地で、地盤沈下の痕跡が認められた。(図 2.1.48 参照)。
