5章 構造物及び設備の被害状況

5.1 奥州市の被害

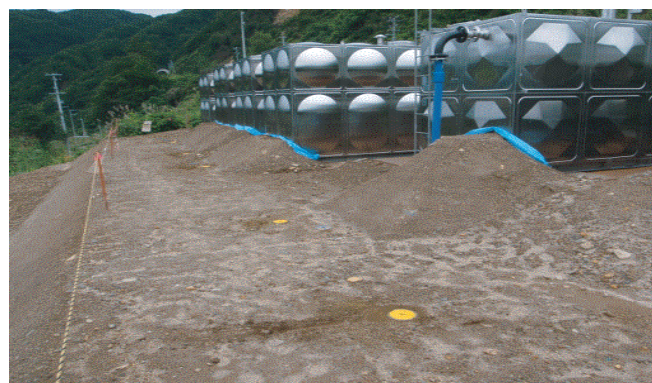
写真5.3 仮設配水池設置状況
（石渕簡易水道）

その後、谷子沢水源からの導水管が破損しているのが確認されたため、水源地から3.3kmの仮設導水管を布設し、仮設配水池（写真5.3）を経て、既設の導水管に接続し送水した（図4.7参照）。

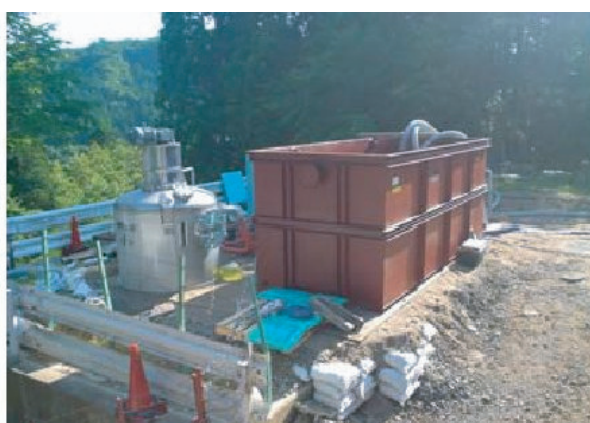
写真5.4 北股簡易水道ろ過機設置状況

また、緊急措置として、胆沢区から緊急時連絡管により給水。その後、ヤマナシ沢水源から下流部で破損していた導水管を復旧するとともに、濁度対策として、北股浄水場に仮設急速ろ過装置（処理能力470m³/日）を設置し給水した（**図4.8**参照）。

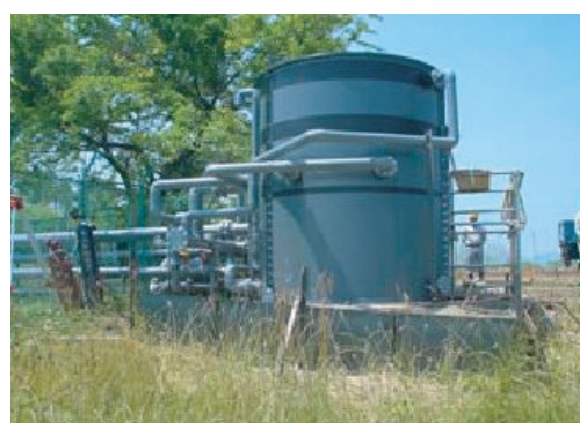
写真5.5 衣川簡易水道ろ過機設置状況

衣川区の衣川簡易水道の鳴沢水源からの導水管が破損したため、水源より約1,350mの仮設配管を設置するとともに、高濁度対策として、噌味配水池に急速ろ過装置（処理能力600m³/日）を設置して給水した（**図4.9**参照）。

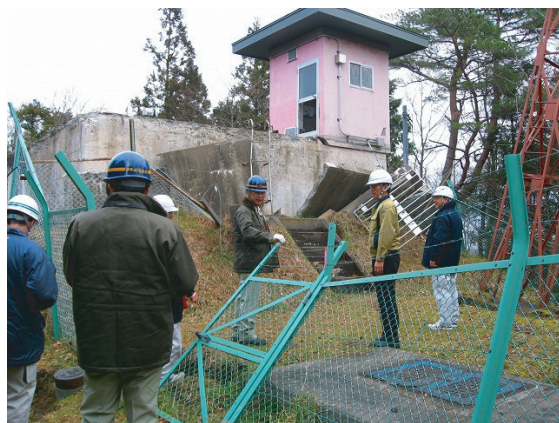
- ① 文字簡易水道では、原水の濁りが発生した（写真4.9参照）。
- ② 山口飲料水供給施設では、薬注設備が破損した。
- ③ 花山小豆畑簡易水道では、配水池の崩落により断水した。
- ④ 沼山簡易給水施設では、水源の枯渇により断水した。
- ⑤ 金沢飲料水供給施設では、停電により断水した。
- ⑥ 花山山内簡易水道では、停電により断水した。
- ⑦ 浅布・小川原飲料水供給施設では、水源が崩落した（写真4.13参照）
- ⑧ 花山温湯簡易水道では、水源が崩落した。
- ⑨ 花山大笹・荒谷簡易水道では、原水の濁りが発生した。

写真 5.6 小豆畑配水池被害状況

水源が崩壊・枯渇した地区では、近くの水道施設から仮設の送水管を連結して対応した。

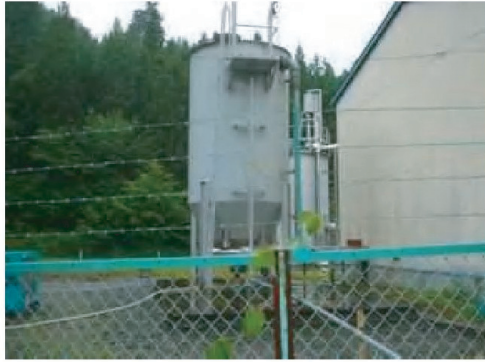
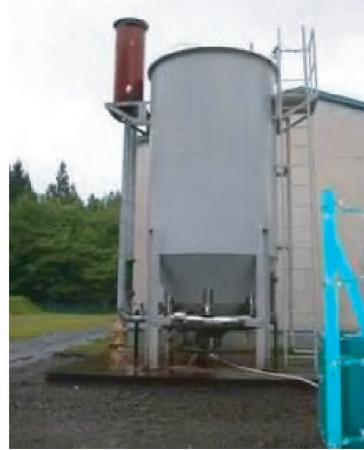
写真 5.7 栗原市文字簡易水道（栗駒地区）前処理ろ過機（市所有）

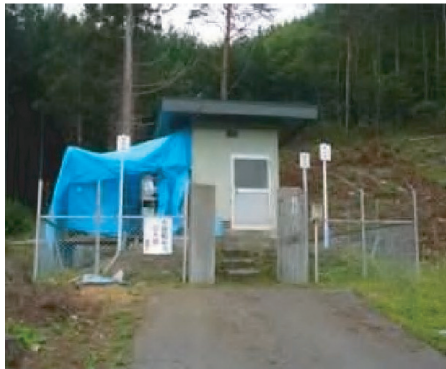
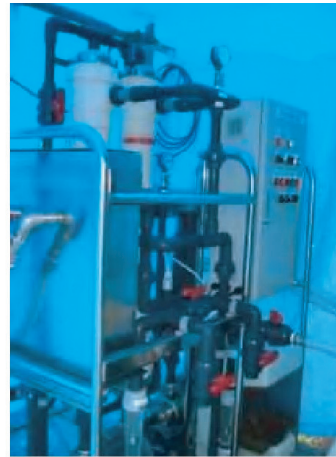
写真 5.8 栗原市花山大笹・荒谷簡易水道（花山地区）
仮設簡易膜ろ過ユニット設置状況

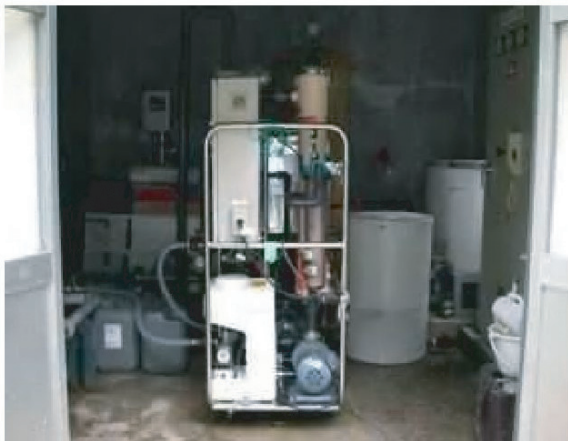
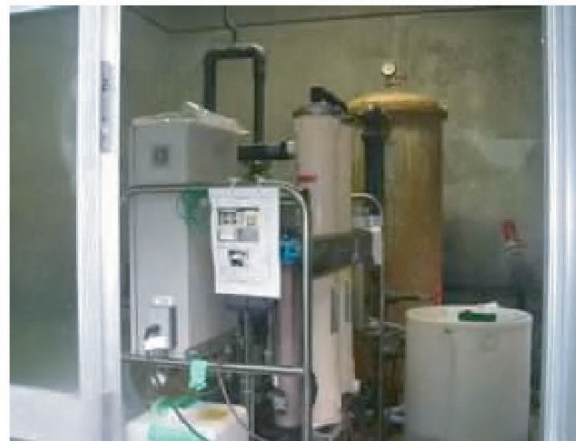
写真 5.9 栗原市山口飲料水供給施設（栗駒地区）
仮設簡易膜ろ過ユニット設置状況
