福島県沖を震源とする地震被害アンケート結果について

令和5年1月

公益社団法人 日本水道協会
工務部 技術課

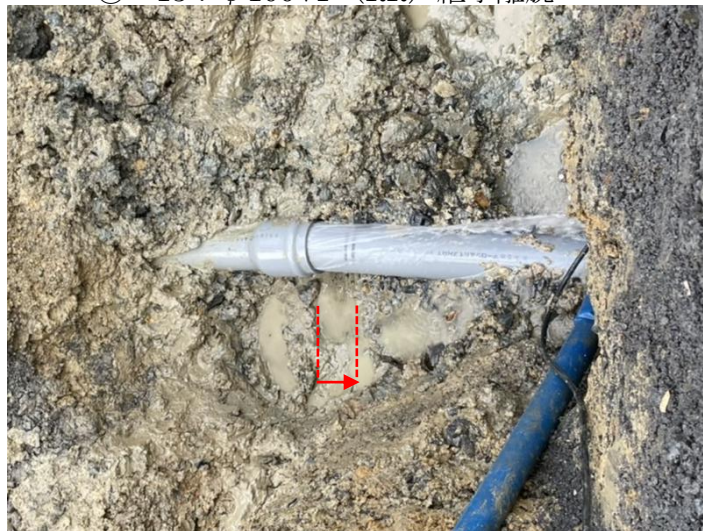
番号	区分	管種継手	口径	布設年度	被害状況の概要	応急対応	復旧状況の概要 (応急復旧 及び 本復旧)
13	配水管	VP(RR)	100	S49	ソケットの抜け	C	管路を切り落とし、継手で本復旧を行った。
95	送水管	DIP(その他)	300	H2	継手の拔出しによる漏水。	A	仕切弁にて止水し復旧対応。
121	送水管	DIP(適合)	250	S50	継手部(特殊押輪)が離脱し漏水	C	漏水前後の管を切断し継輪等で復旧した。
130	配水管	VP(RR)	100	H3	水道管の破損	C	管路を切り落とし、継手で本復旧を行った。
163	送水管	DIP(適合)	350	H2	K形管の継手付近の管体部からの漏水。(管体側面及び底面に穴が開いた)	C	断水を行い、漏水箇所を切断撤去し、継輪で接続し復旧。

①-13 : φ100VP (RR) 継手離脱

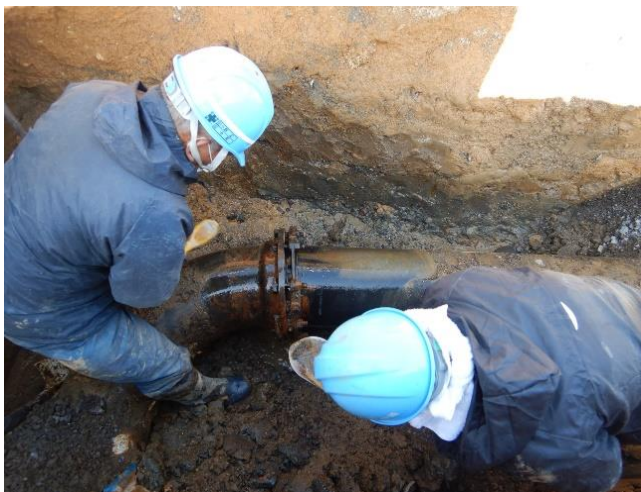
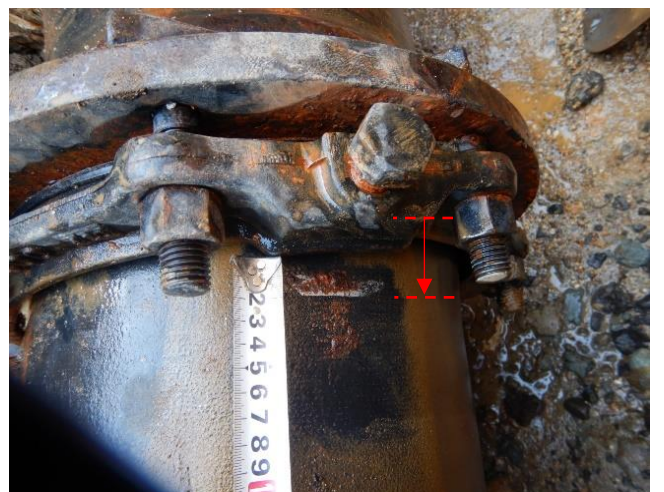
①-95 : φ300DIP (継手離脱)

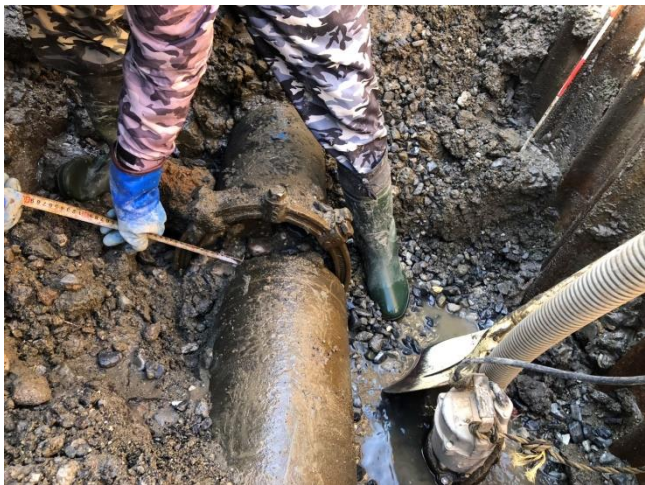
①-121 : φ 250DIP (継手離脱)

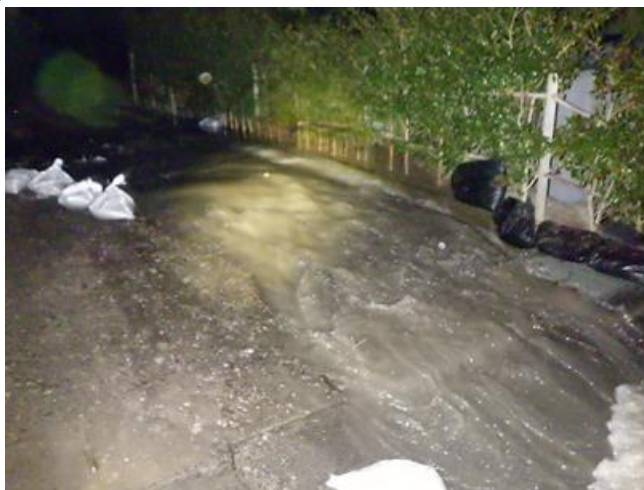
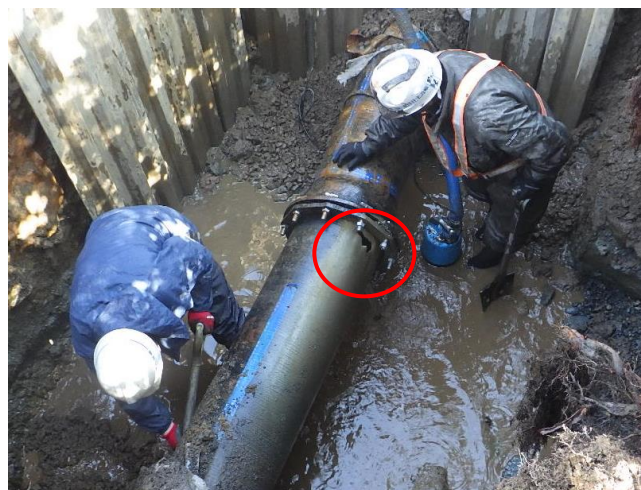
①-163 : φ 350DIP (管体破損)

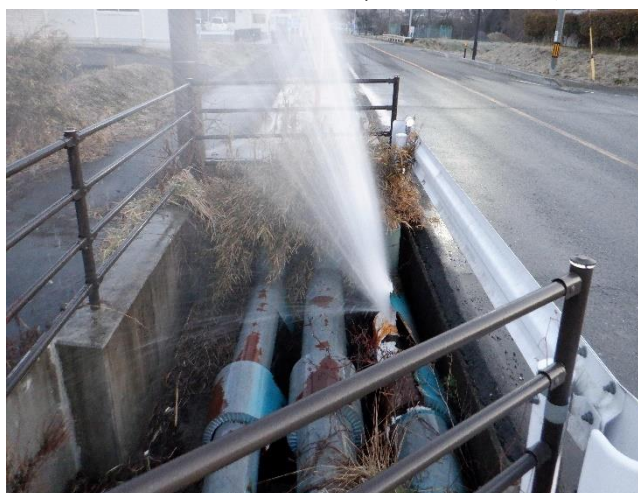
番号	導送配 区分	管種継手	口径	布設 年度	被害状況の概要	応急 対応	復旧状況の概要 (応急復旧 及び 本復旧)
8	送水管	SP(その他)	250	S47	水管橋の直管部に 40 cmの亀裂により漏水。	A	クランプ設置により応急復旧
9	送水管	SP(溶接)	700× 2条	H4	水管橋付属の空気弁 2 基から漏水。	E	補修弁で止水不可であったため、空気弁上部に特殊止水金具を取付け止水対応。(空気弁製造メーカーによる対応)

②-8 : SP (その他) φ 250 (管体亀裂)

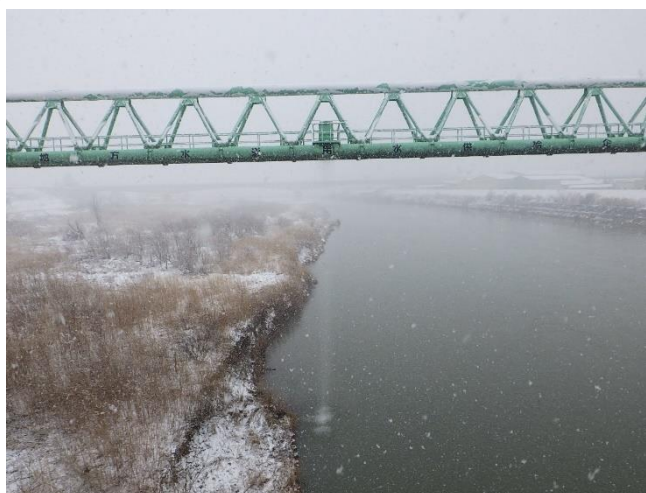
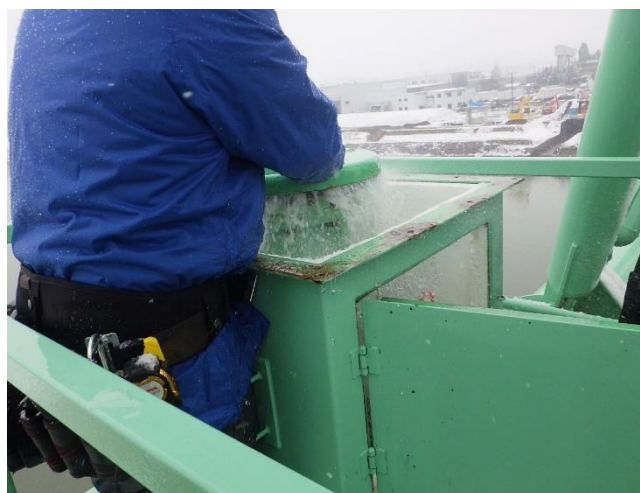
②-9 : SP (溶接) φ 700×2条 (空気弁から漏水)

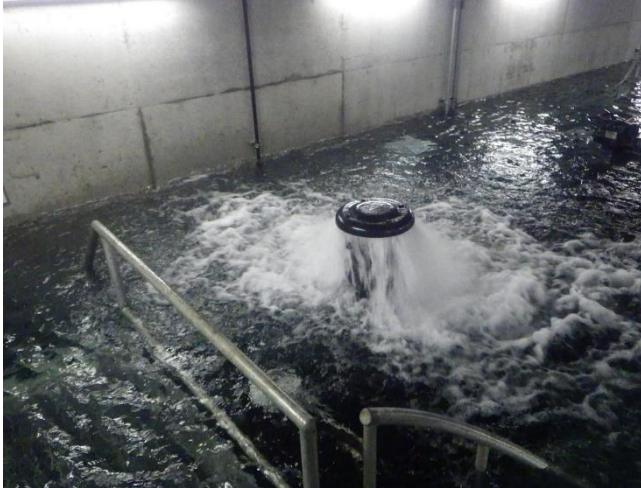
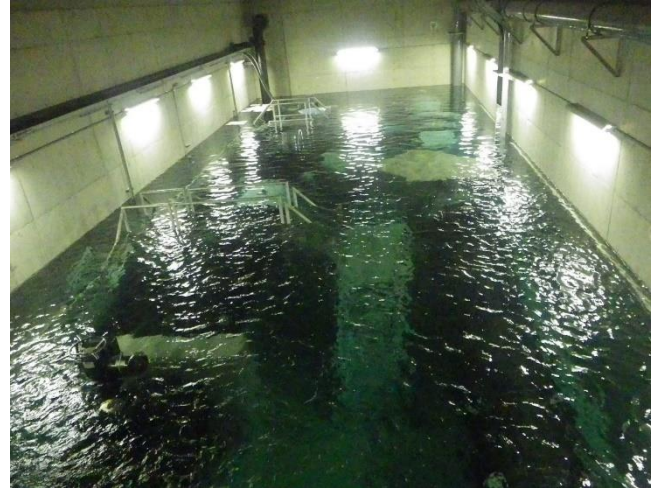
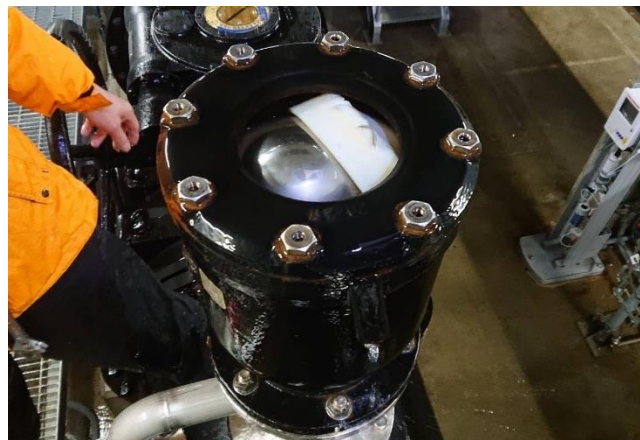
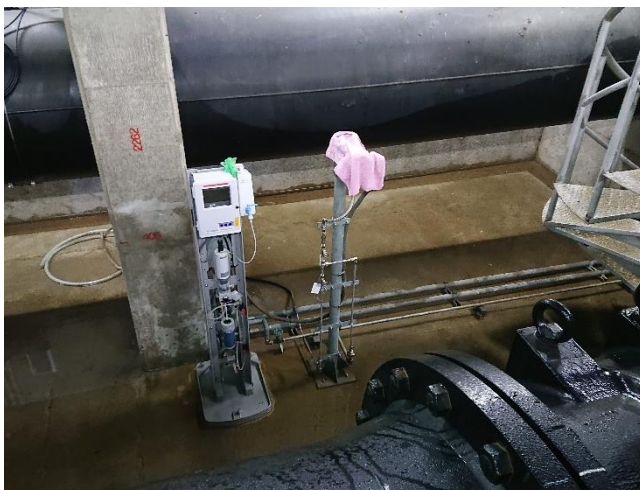
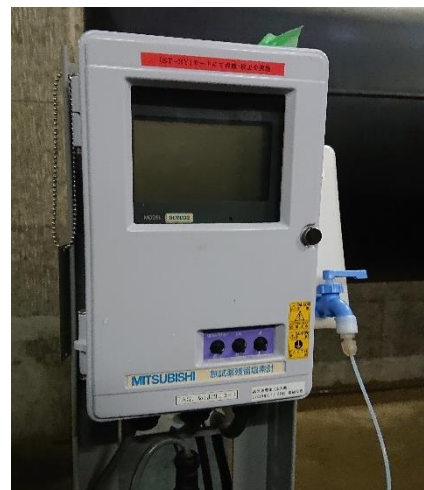
番号	場所等	施設名等	被害箇所	被害状況の概要	復旧状況の概要 (応急復旧 及び 本復旧)
1	A浄水場	調整池	空気弁 φ150mm	地震動で誘導弁体が破損し、吸排 気孔から漏水した。	地下弁室が水没したため、ポンプ排水を して副弁を閉操作した。空気弁は R4.5.18 交 換済。
2	A浄水場	調整池	流入制御弁 電動操作器	上記①で水没したため、正常に作 動しなくなった。	送水は継続しており、令和4年第3四半期 頃を予定。
3	A浄水場	調整池	残塩・圧力計	上記①で水没したため、正常に作 動しなくなった。	送水は継続しており、令和4年第3四半期 頃を予定。

③-1, 2, 3 : 空気弁漏水による地下弁室水没

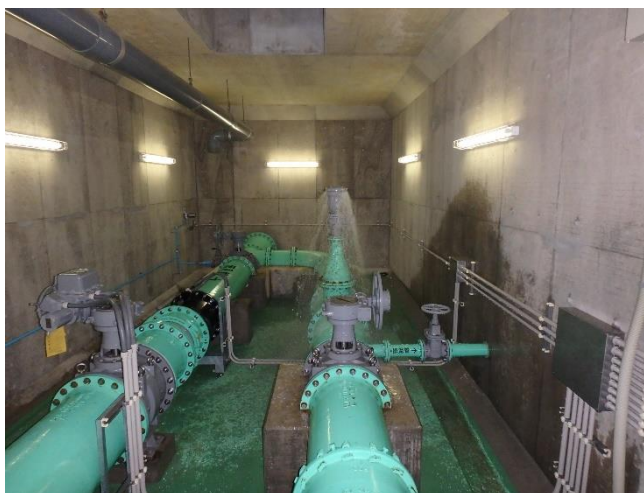
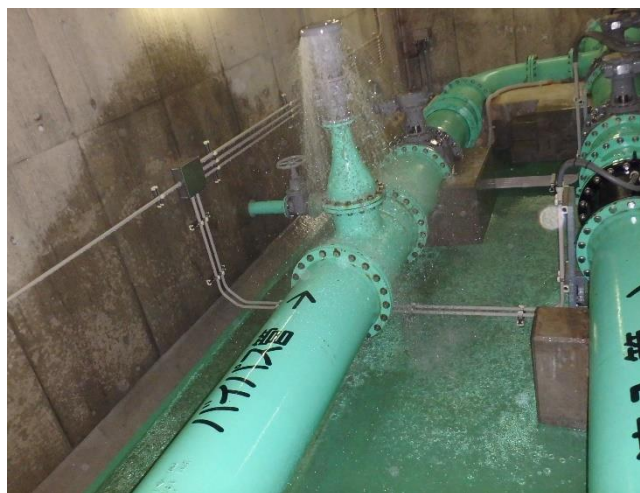
番号	場所等	施設名等	被害箇所	被害状況の概要	復旧状況の概要 (応急復旧 及び 本復旧)
15	R受水池	流量計室	流量計室内配管の空気弁φ100	空気弁内臓部品損傷による漏水。	補修弁を閉操作し止水。 修繕時期は令和4年8月頃を予定。
23	H浄水場	薬品注入室	薬品注入室(CB造)の躯体	壁に亀裂が発生し、構造体としての性能が著しく低下した。	仮設材による応急復旧が完了。 プレハブを設置し、設備を移設することで本復旧完了とし、令和4年10月末に完了予定。

③-15：施設内配管の空気弁漏水

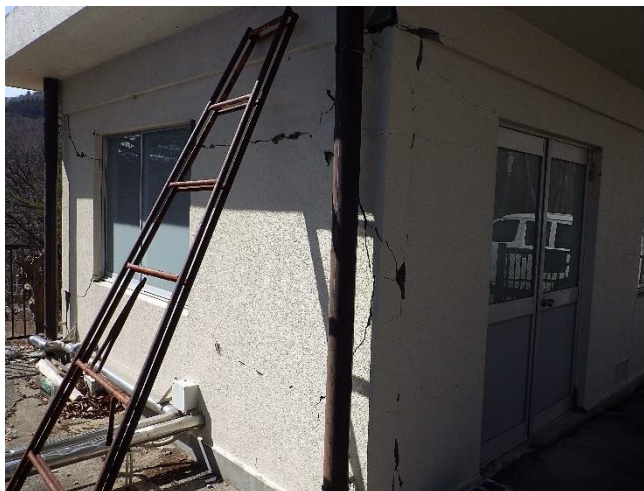
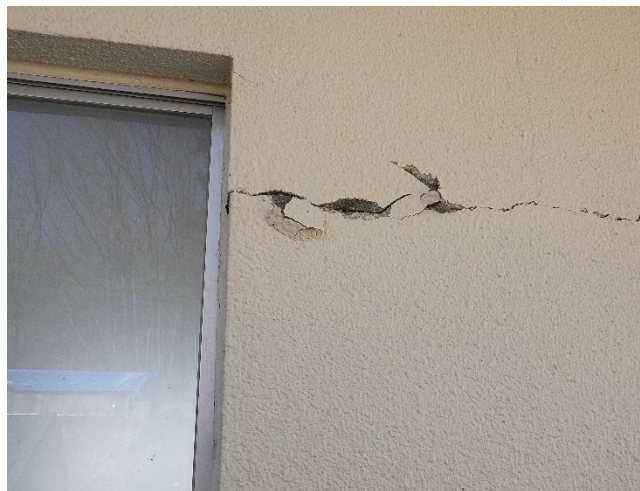
③-23：外壁にクラック
