露出鋼管（水管橋等）の腐食防止方法と延命措置に関する共同研究

—水管橋外面塗装の塗替え基準の検討—

報 告 書

公益社団法人 日本水道協会

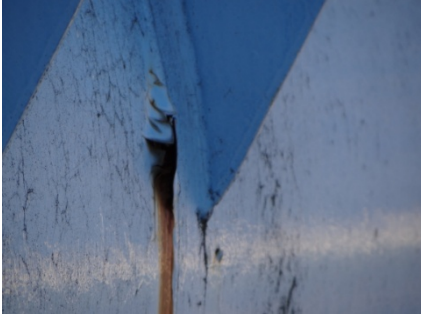
<p>1) 僅かに、さびが見られる。 錆が見られるが、減肉無し 範囲が微少で、点在している。 ----- 2</p>	1

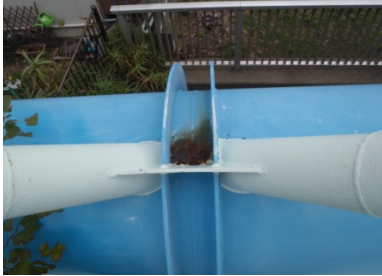
<p>3) 全面にわたって錆が見られる。 水が溜まっている構造となっている。 配管が腐食により、減肉している。 錆，腐食が多数確認される。 ----- 0</p>	0

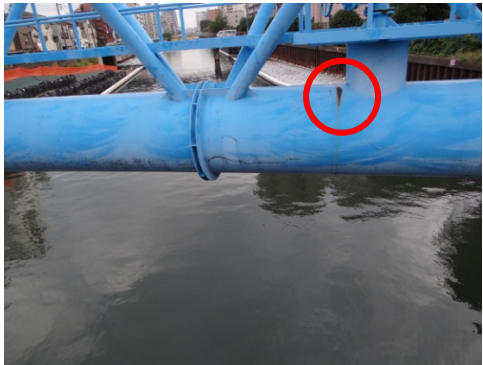
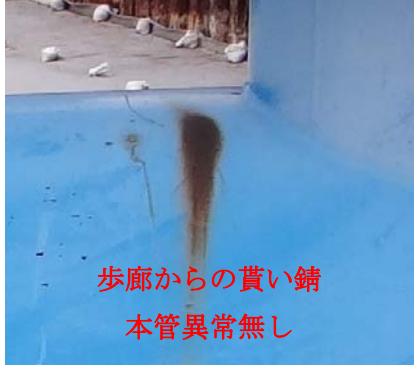
<p data-bbox="1134 633 1366 712">歩廊からの貫い錆 本管異常無し</p>

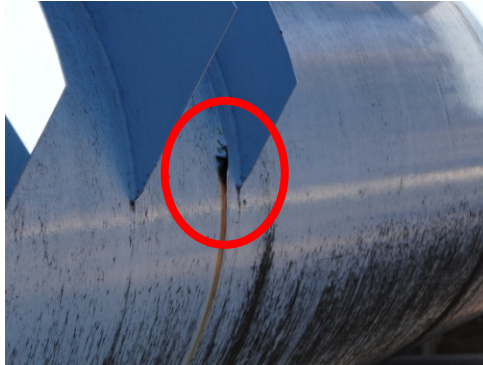
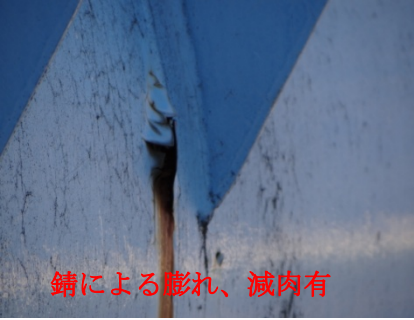
<p data-bbox="1090 1021 1374 1055">錆による膨れ、減肉有</p>

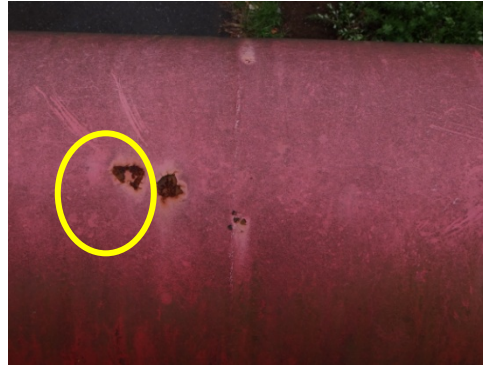
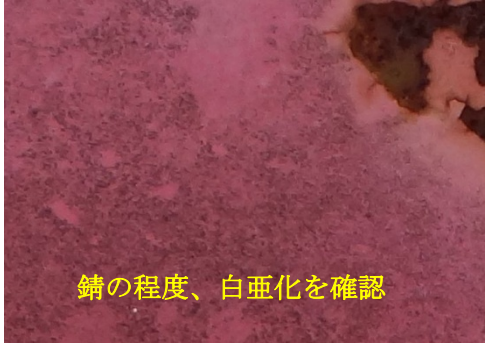
<p data-bbox="1082 1424 1398 1458">錆の程度、白亜化を確認</p>

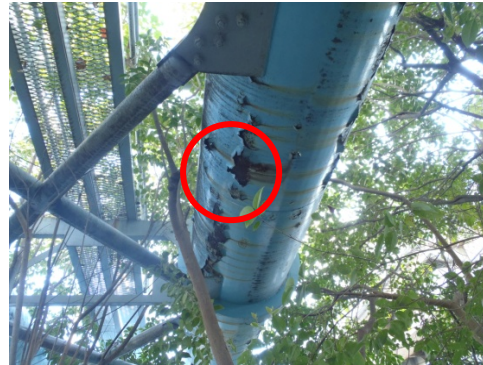
<p data-bbox="1082 1854 1313 1888">広範囲で錆、腐食</p>
