露出鋼管（水管橋等）の腐食防止方法と延命措置に関する共同研究

—水管橋外面塗装の塗替え基準の検討—

## 参考資料

公益社団法人 日本水道協会

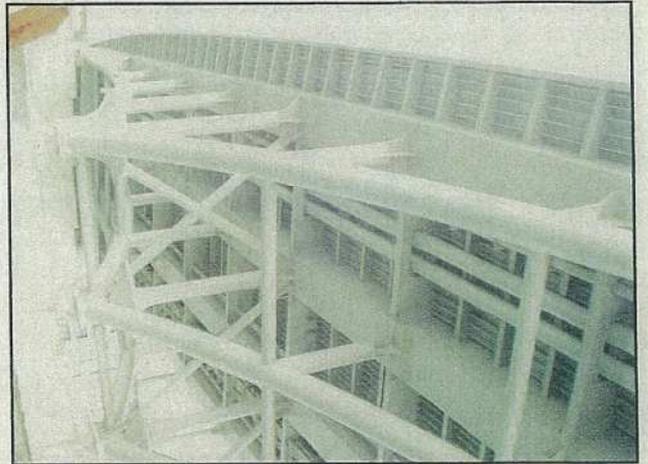
平成21年11月16日(月) 東工事事務所管内分  
宇品橋添架管  
設置年:H11 管種:  $\phi$  500SP  $\times$  2

補強、補修、取替等の必要性は見受けられない。

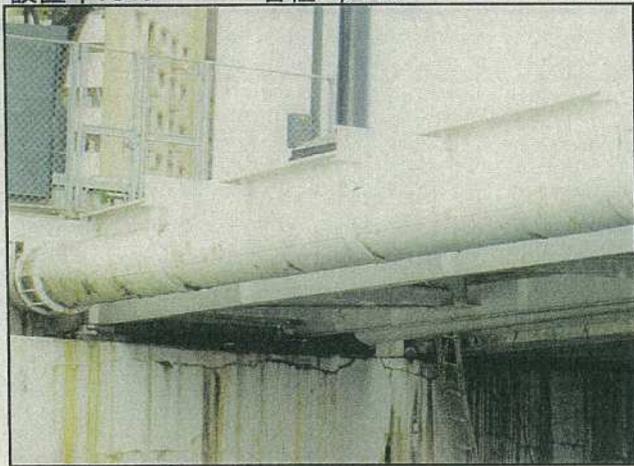
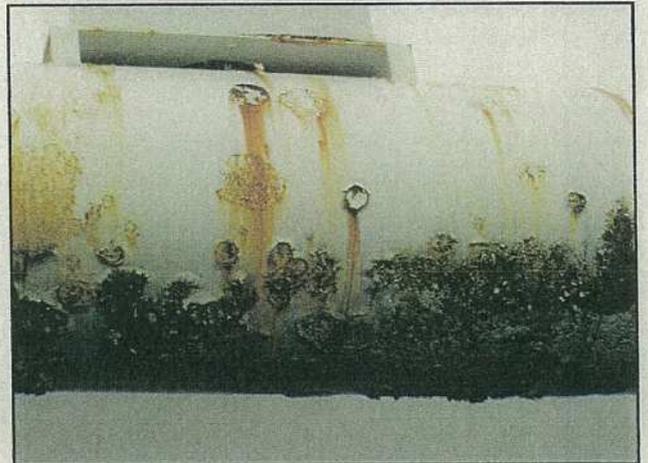
御幸橋添架管  
設置年:S49 管種:  $\phi$  600SP

管全体に腐食、発錆あり。

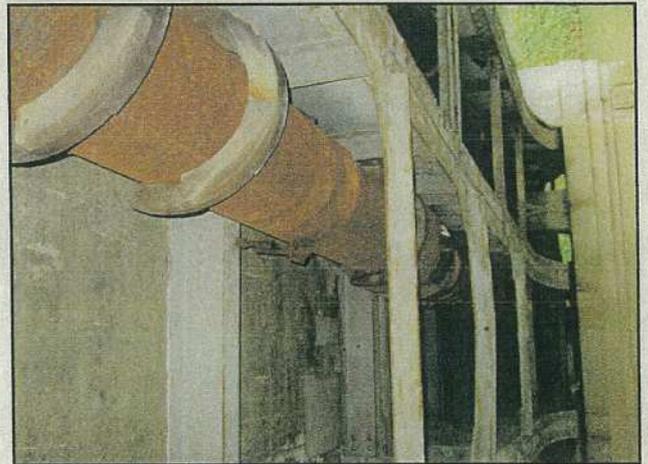
京橋添架管

管全体に、発錆あり。

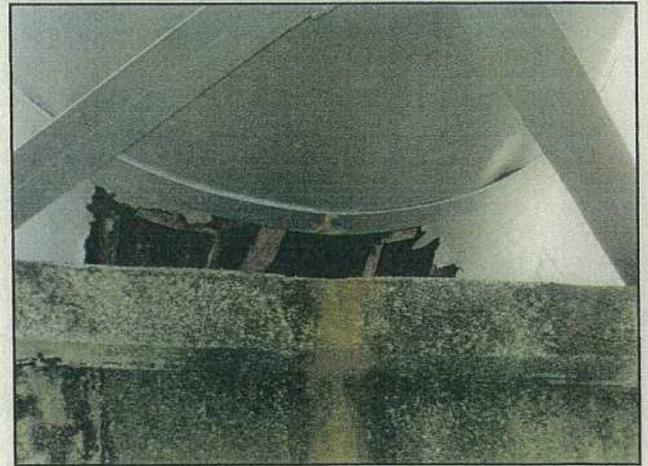
栄橋水管橋  
設置年: T13

カバーに破れ、破損あり。

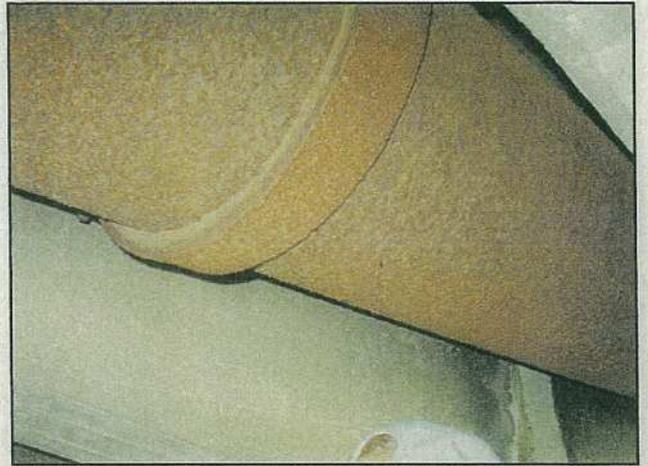
猿候橋添架管  
設置年:T13 管種:  $\phi$ 500CP

管全体に発錆あり。

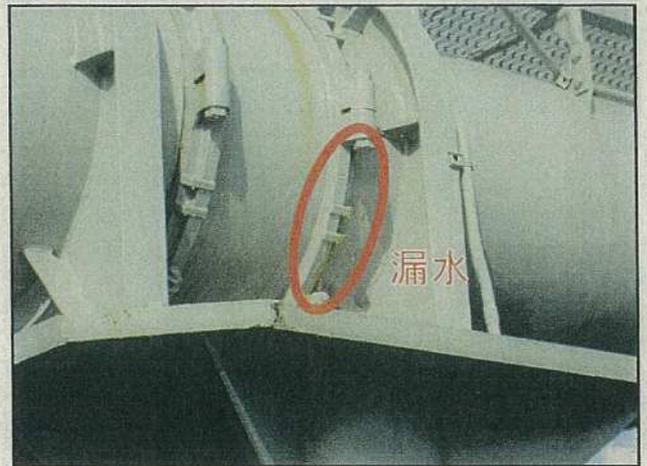
猿候川水管橋  
設置年:S40 管種:  $\phi$ 800SP

ジョイント部より漏水あり。

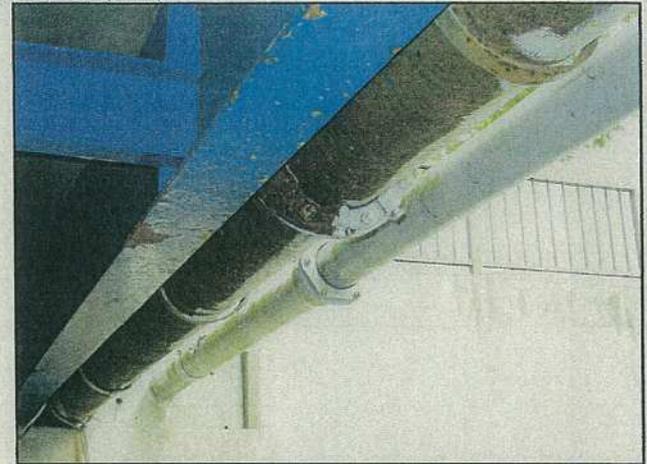
曉橋添架管

300 ミリ管全体に発錆あり。

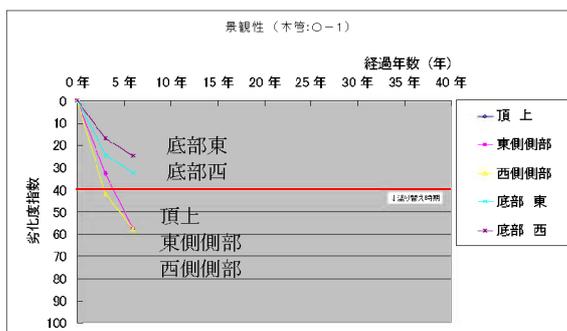
図-1 景観性の変化 (O-1) 【6年目迄調査】

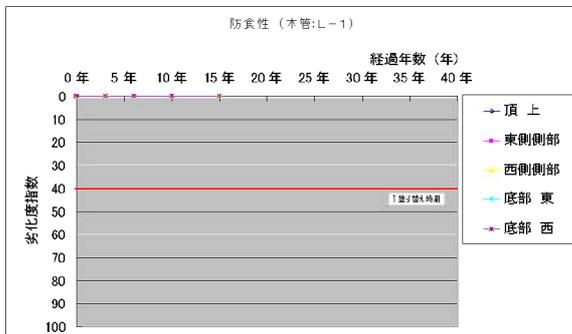
図－5 防食性の变化（L－1）

一方、防食性については、劣化度指数による評価結果から図－5、6で示した事例などから15年間の暴露試験では顕著な劣化現象が未だ生じていないと考えられるため継続して調査することになっている。
