露出鋼管（水管橋等）の腐食防止方法と延命措置に関する共同研究

—水管橋外面塗装の塗替え基準の検討—

報 告 書

公益社団法人 日本水道協会

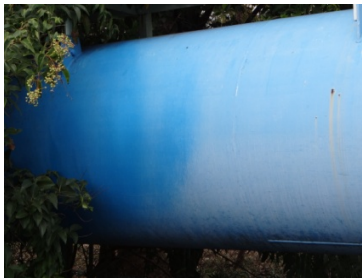
2) かなり白っぽい <ul style="list-style-type: none"> 粉化した塗料が少し付く 部分的な色味の差が少ない <p>----- 1</p>		
	3) ほとんど真っ白である。 <ul style="list-style-type: none"> 粉化した塗料が著しく 部分的な色味の差が大きい <p>----- 0</p>	1

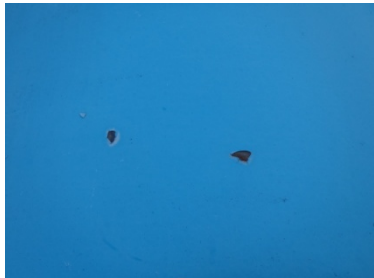
外観	1) 塗膜は防食機能、景観機能を維持している。 <ul style="list-style-type: none"> 一部 剥がれが見られる。 下地の塗装は機能している。 <p>----- 2</p>	2

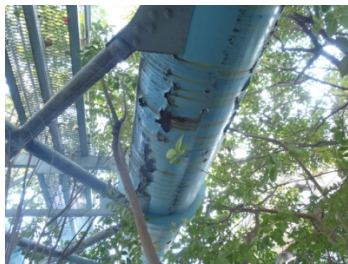
2) 塗膜は防食機能、景観機能が損なわれている。 <ul style="list-style-type: none"> 塗膜は防食機能、景観機能が損なわれている 錆が点在している。 <p>表面のみの錆と推定される。</p> <p>----- 1</p>		
	3) 塗膜は防食機能、景観機能が失われている。 <ul style="list-style-type: none"> 漏水がある。 腐食があり、減肉している。 <p>広範囲に塗装が剥がれている。</p> <p>----- 0</p>	0

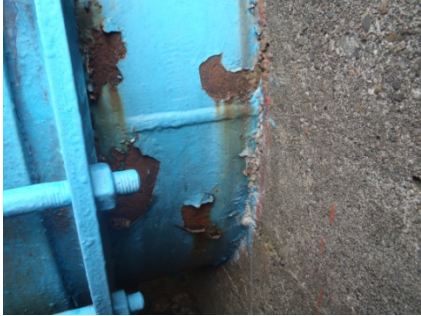
<p>2) 明らかに、錆が見られる。 塗装が割れて、錆が見られる。 錆の範囲が点在している。 ----- 1</p>	1

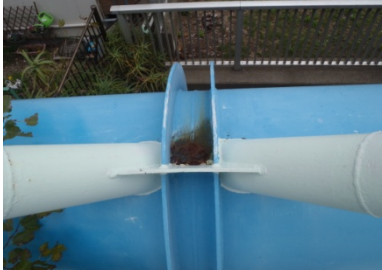
<p>3) 全面にわたって錆が見られる。 水が溜まっている構造となってい る。 配管が腐食により、減肉している。 錆，腐食が多数確認される。 ----- 0</p>	0

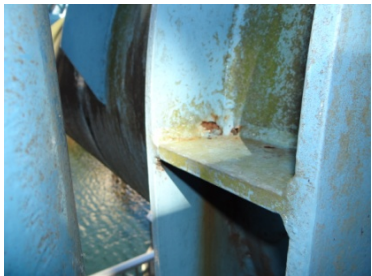
項目	チェックポイント	評価点	写真など
はがれ	<p>1) われが部分的に見られる。 水管橋全体から見ると、微少な範囲に割れが見られる。 ----- 2</p>	2

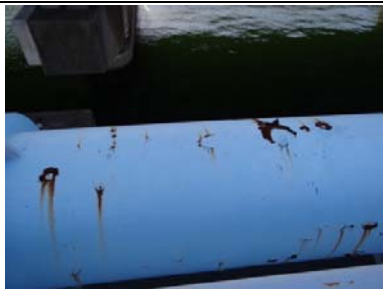
<p>2) はがれが全体的に見られる。 塗装面の大部分がわれて、錆、腐食が見られる。 ----- 1</p>	1

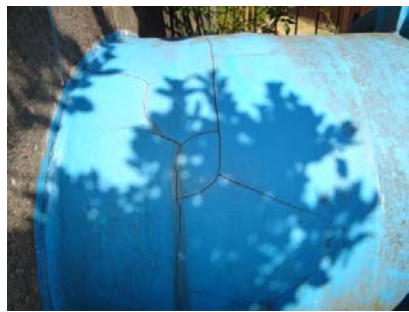
<p>2) 部分的に、われが見られる。 塗装が割れて、下地が見える。 われの範囲が点在している。 ----- 1</p>	1

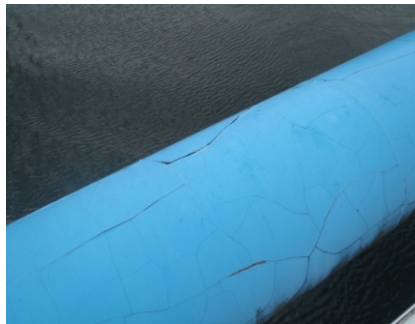
<p>3) 全面にわたってわれが見られる。 割れた下地（鋼面）錆、腐食が確認される。 ----- 0</p>	0

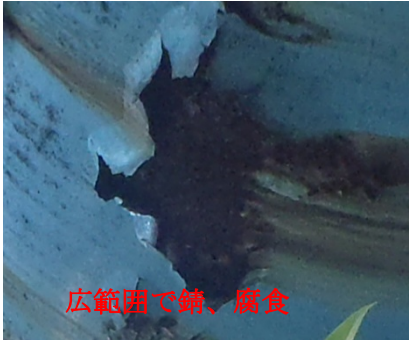
<p data-bbox="1082 1854 1313 1888">広範囲で錆、腐食</p>

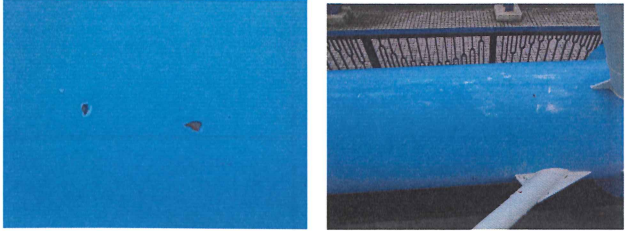
評価項目	塗装状況	チェックポイント	評価点	写真など
景観性	さび、剥がれ、割れ、膨れが認められず、塗膜は健全な状態	① <u>塗装に異常は見られない。</u>	3	—
	さび、剥がれ、割れ、膨れがわずかに認められるが、塗膜は防食機能および景観機能を維持している状態	① <u>塗装に微少なきずがあり発錆が見られる。</u> ② <u>錆汁はない。</u>	2

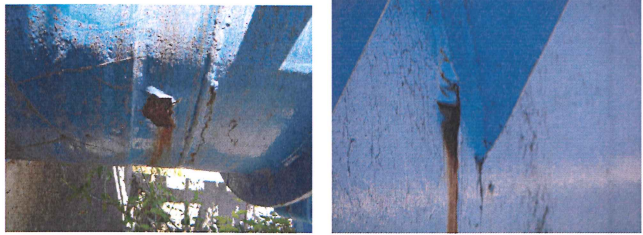
さび、剥がれ、割れ、膨れが顕在化し、塗膜は防食機能及び景観機能が損なわれている状態	① <u>塗装に部分的なきずが見られ、錆汁あり。</u>

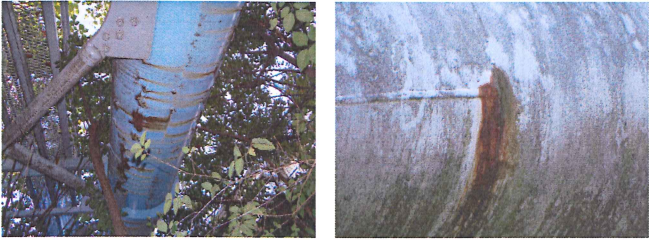
さび、剥がれ、割れ、膨れが進行し、塗膜は防食機能及び景観機能が失われている状態	① <u>塗装は広範囲に剥がれ、錆汁あり。</u> ② <u>漏水が見られる。</u>	0

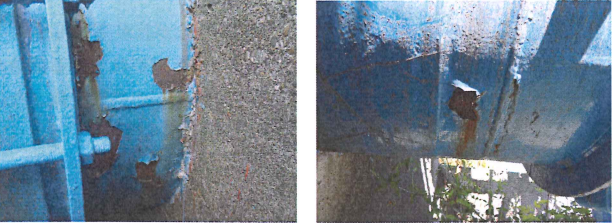
わずかにさびが見られる さびが観察される部分意外の塗膜の防食性能はほぼ維持されていると思われる状態	① <u>さびが見られるが、錆汁は見られない。</u> ② 塗装に部分的に劣化が見られる。	2	 
	1. さび 明らかにさびが見られる 誰がみても発錆部分が多く、何らかの処置を施さなければならない状態	① <u>さびが見られ、錆汁が見られる。</u> ② 塗装に部分的に劣化が見られる。  	1

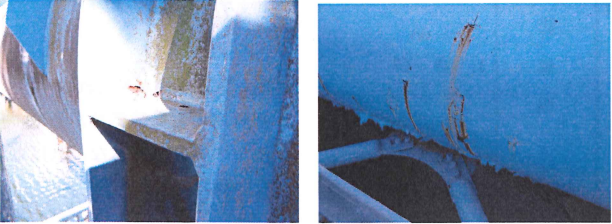
評価項目	塗装状況	チェックポイント	評価点	写真など
防食性	異常なし 誰が見ても外観的に剥がれが認められない	① <u>はがれが無い</u> ② <u>塗装に異常は見られない。</u>	3	—
	わずかにはがれが見られる はがれが観察される部分意外の塗膜の防食性能はほぼ維持されていると思われる状態	① <u>はがれが見られ、下塗り、中塗りが確認出来る。鋼面は見られない。</u> ② <u>部分的に、はがれが見られる。</u>	2	 
	2. はがれ 明らかにはがれが見られる 誰がみても剥がれている部分が多く、何らかの処置を施さなければならぬ状態	① <u>はがれが見られ、鋼面が見える。</u> ② <u>鋼面には、発錆が見られる。</u> ③ <u>部分的に、はがれが見られる。</u>	1

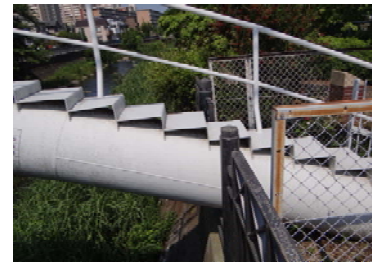
写真・図など	左岸	腐食あり	右岸	部位

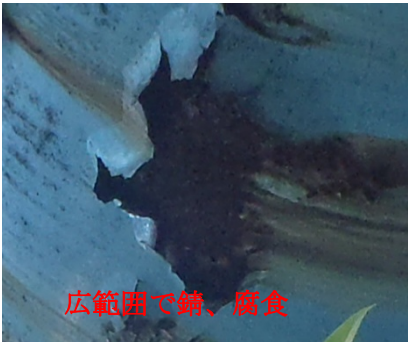
<p data-bbox="1082 1854 1313 1888">広範囲で錆、腐食</p>

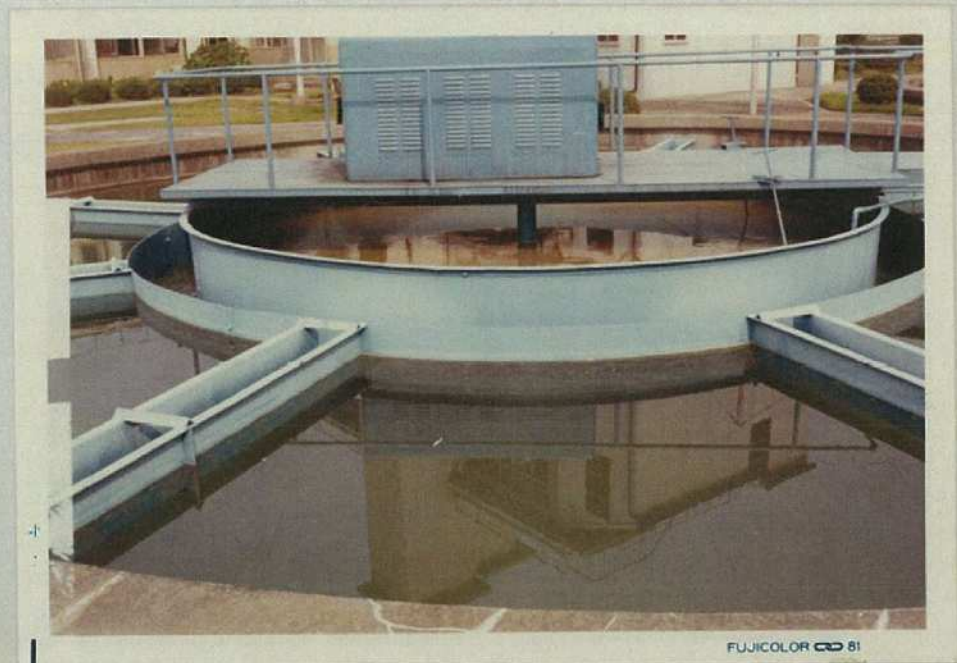
②

劣化度 I

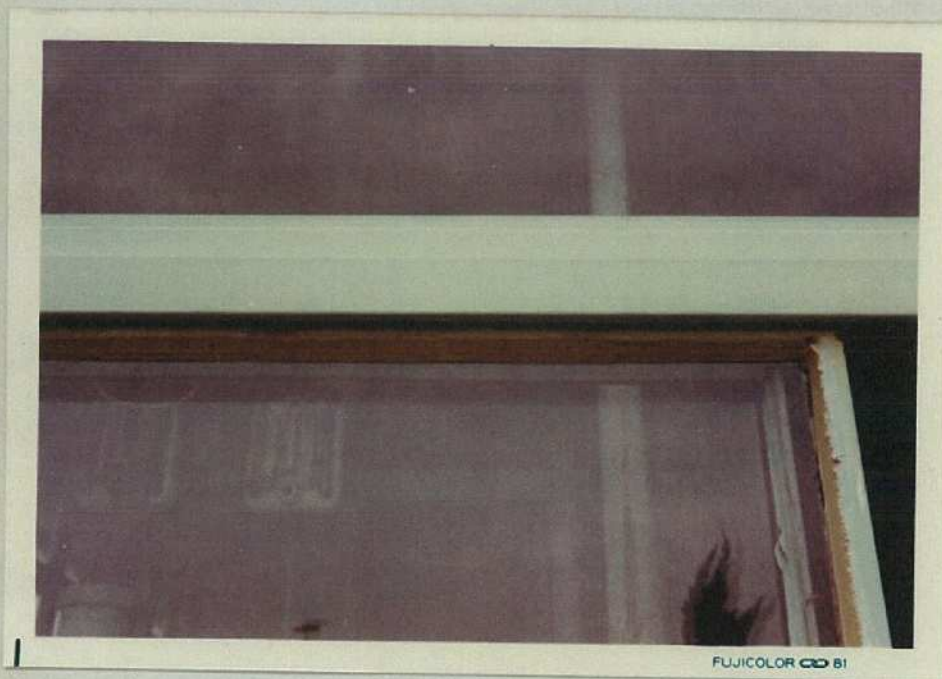
3

劣化度 I
