給水管等の凍結事故に係わるアンケート調査結果

公益社団法人日本水道協会
工務部技術課

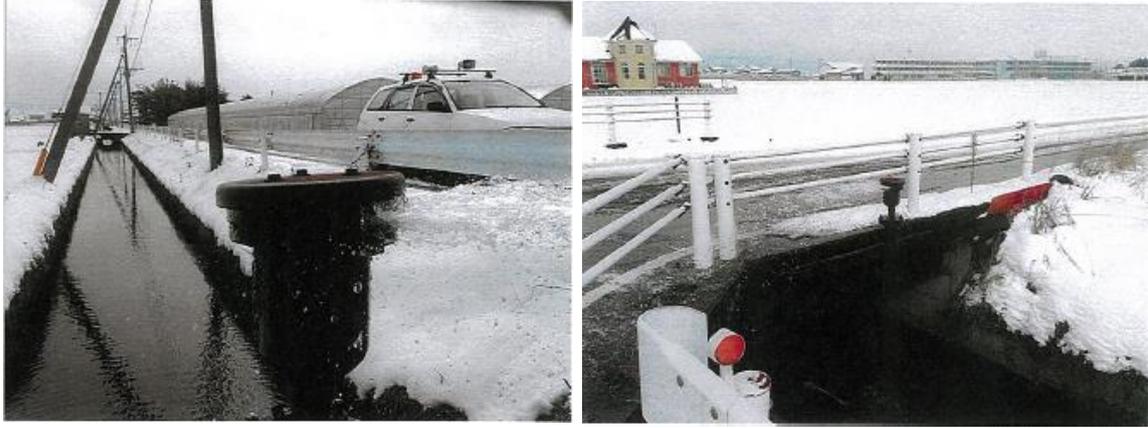
空気弁の破損

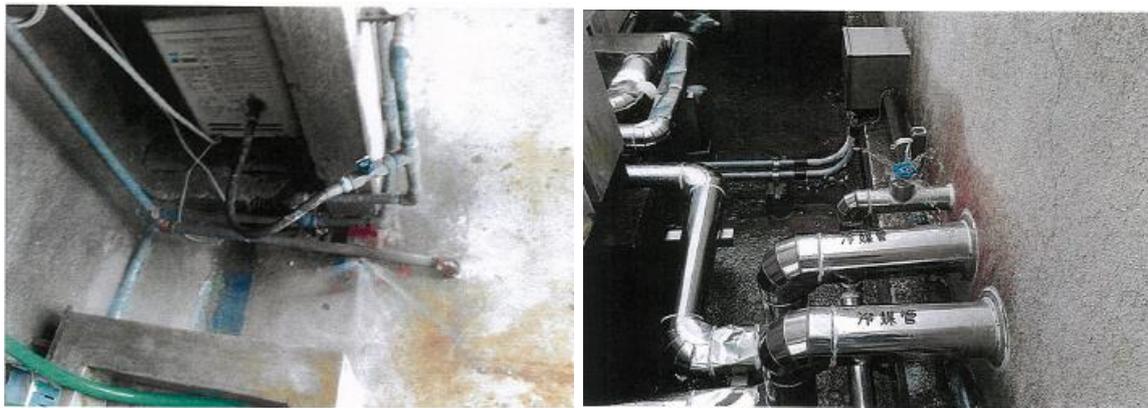
給水管の破損

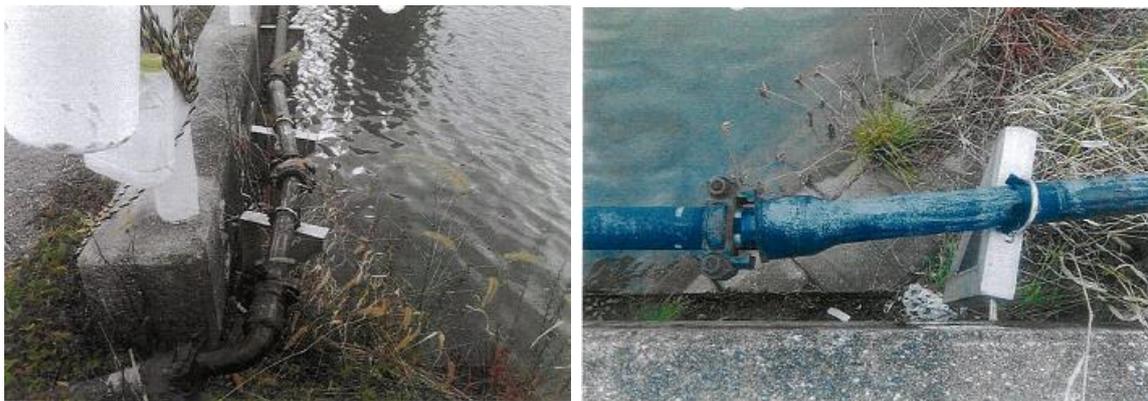
継手箇所の漏水

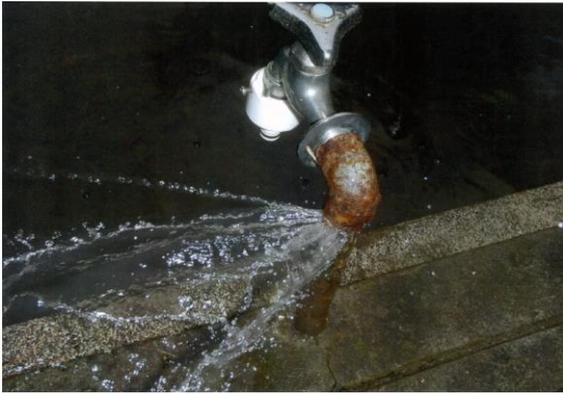
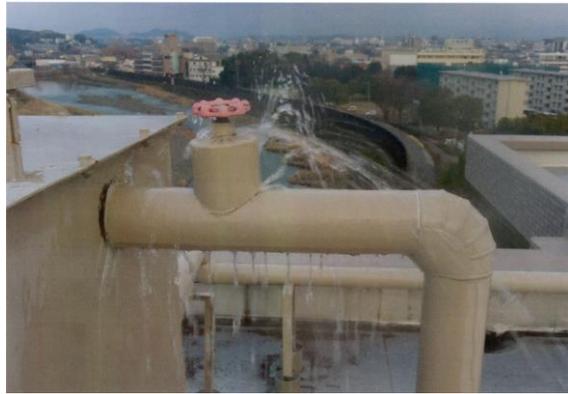
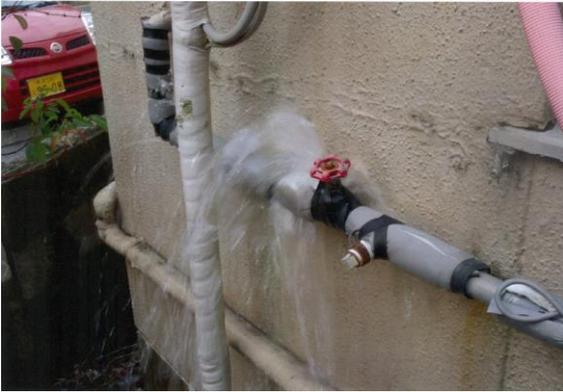
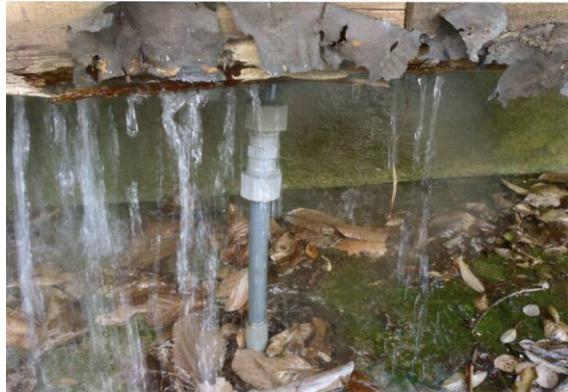
給水管の破損
