## 4 章 埋設管路の被害状況

### 4.1 柏崎市水道事業の被害

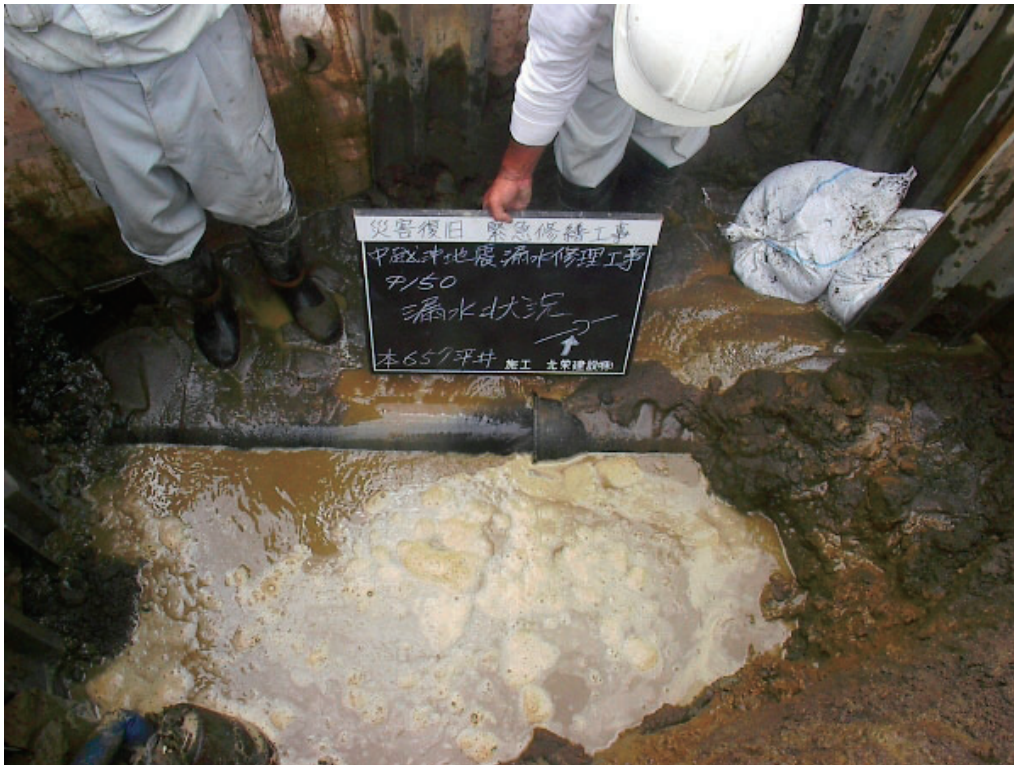
写真 4.3 呼び径 150 ダクタイル鉄管 (T 形) の継手部漏水

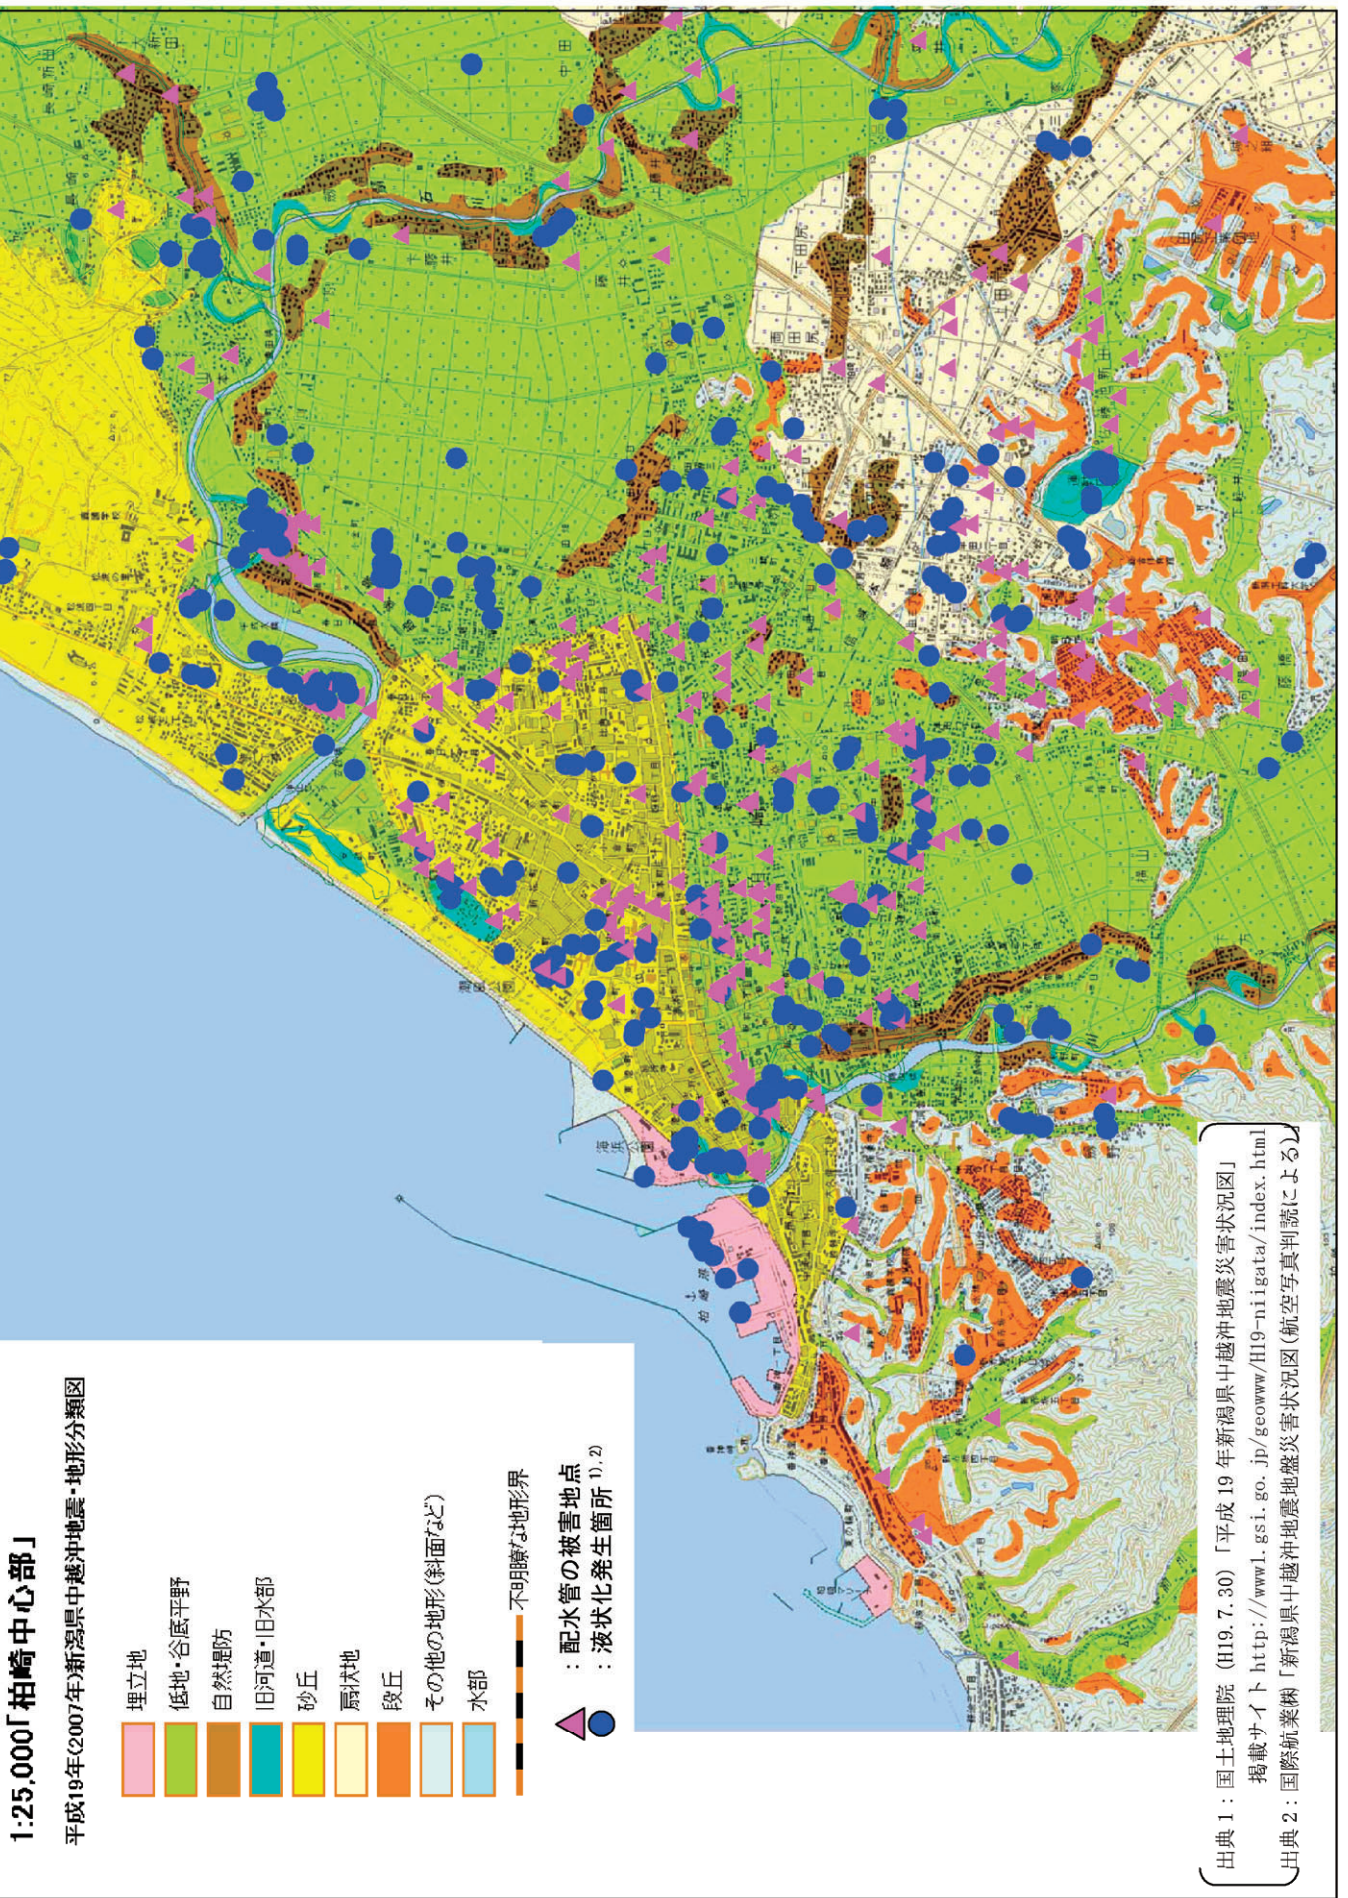
図 4.4 配水管の被害状況図

柏崎市の市街地は、鵜川と鯖石川に挟まれ、地形的にそのほとんどが砂丘や低地・谷底平野に分類される。配水管の被害の多くは、砂丘や低地・谷底平野、旧河道部、砂丘後背地といった液状化の発生した地域、または段丘・盛土部といった地すべり地帯で発生しており、悪い地盤に相当するものであった。

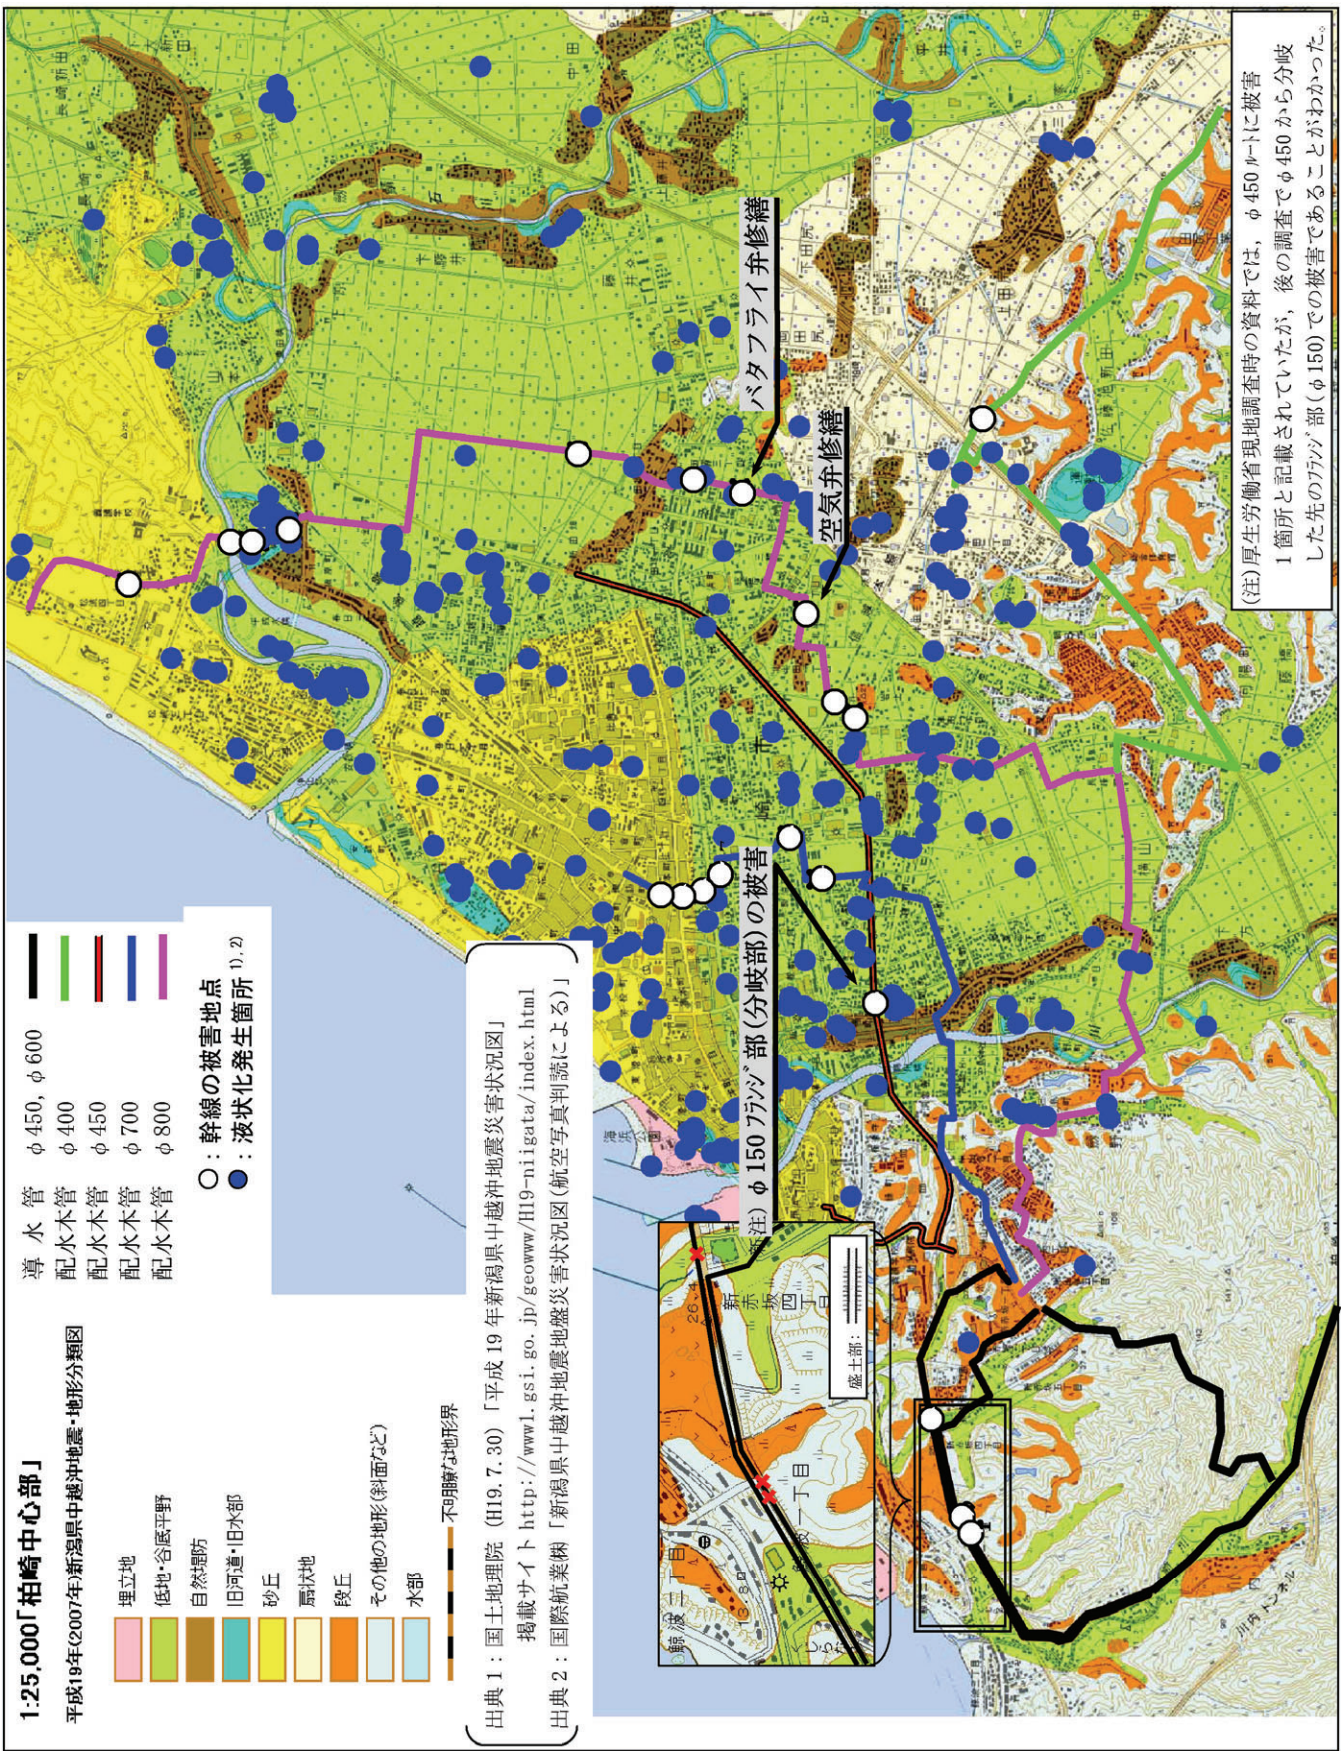
図 4.5 幹線の被害状況図

幹線の被害は、いずれも砂丘や低地・谷底平野，旧河道部，砂丘後背地といった液状化の発生した地域，または段丘・盛土部といった地すべり地帯で発生しており，悪い地盤に相当するものであった。

なお，国道 8 号線沿いに埋設されていた幹線には被害がなかったのは，国道舗装の地盤改良による補強効果<sup>注)</sup>の影響もあると推察される。

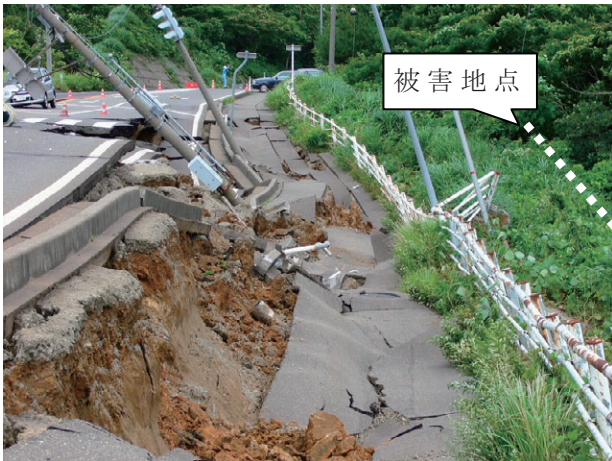
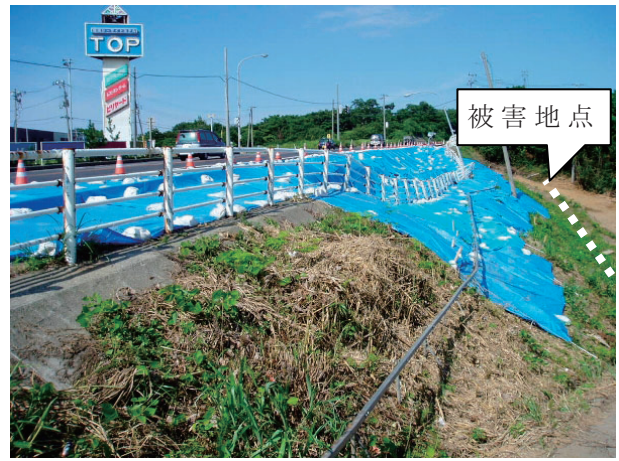
写真 4.4(1) 盛土部の斜面崩壊状況  
[鯨波 1 丁目乙 1509 番地先]

写真 4.4(2) 盛土部の斜面崩壊状況  
[鯨波 1 丁目乙 1509 番地先]

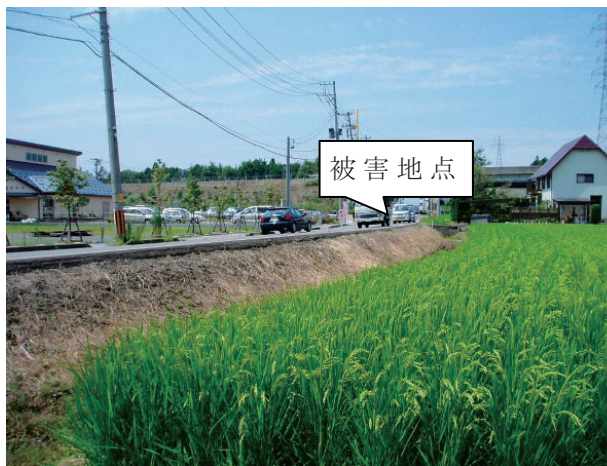
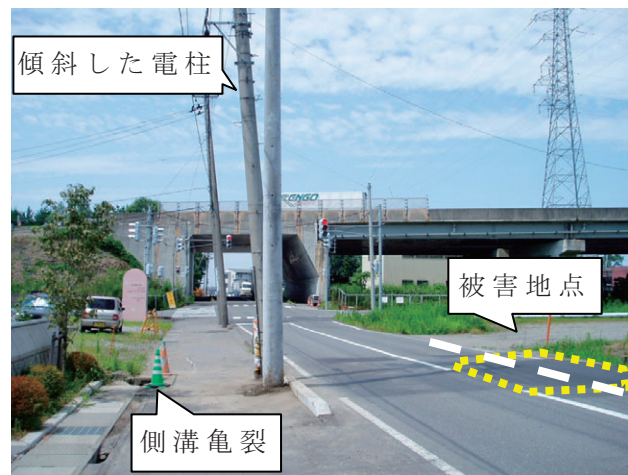
写真 4.5(1)  
盛土地盤上での管路被害  
地点(全景) [茨目地内]

写真 4.5(2)  
盛土地盤上での管路被害  
地点(詳細) [茨目地内]

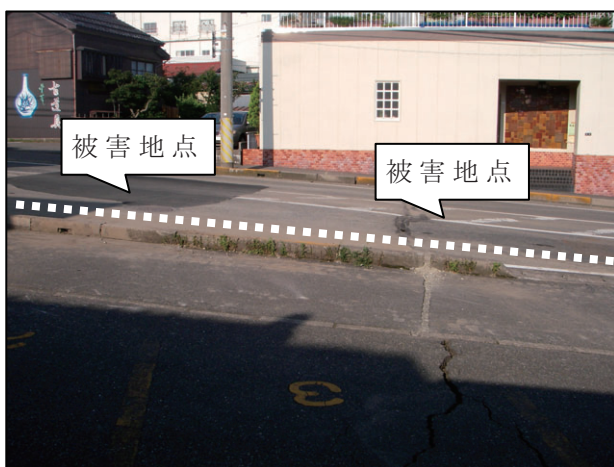
写真 4.6  
砂丘斜面に埋設された管路  
[東本町交差点付近]

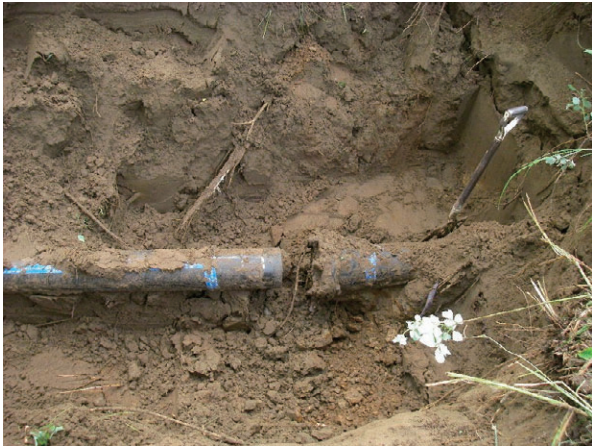
- ① 合計 105 件の被害が発生し，被害率は平均で 1.26 件/km であった。
- ② ダクタイル鉄管の被害件数は 72 件であり，被害率は 1.37 件/km であった。被害形態は A 形，K 形，または T 形<sup>注)</sup>などの一般継手部の抜けによるものがほとんどであった。なお，耐震継手のダクタイル鉄管は使用されていなかった。
- ③ 鋼管の被害件数は，16 件であり被害率は 7.31 件/km であった。  
また，被害のほとんどが，ねじ継手の抜けや破損による漏水であった。
- ④ 硬質塩化ビニル管の被害件数は 17 件であり，被害率は 1.06 件/km であった。被害形態は管体破損によるものが 12 件で最も多かった。
- ⑤ ポリエチレン管及び石綿セメント管に被害は認められなかった。

写真 4.7 呼び径 150 DIP 継手抜け

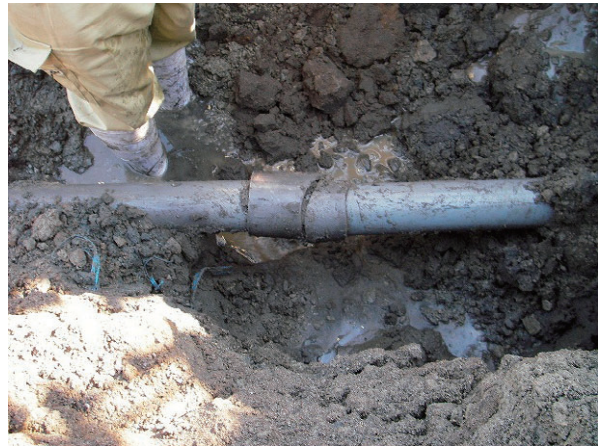
写真 4.8 呼び径不明 VP 継手部破損

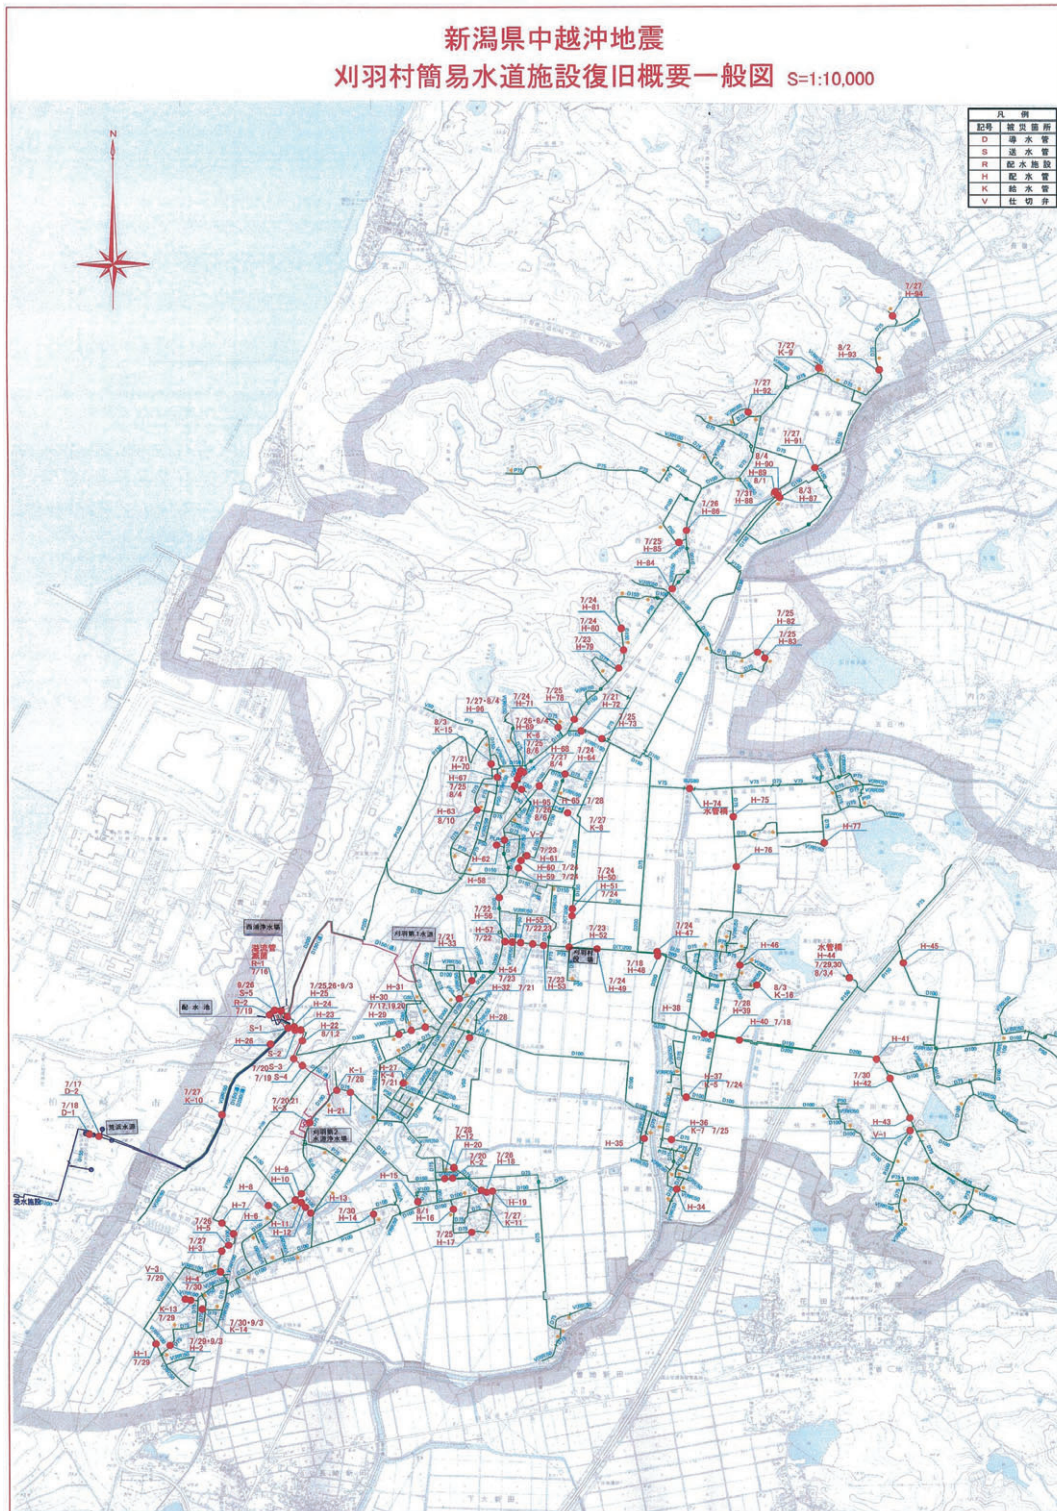
図 4.9 導・送・配水管の被害地点プロット図（刈羽村）

刈羽村は柏崎市と隣接しており，管路の被害の多くは，砂丘や砂丘背後地盤といった液状化の可能性がある地域で発生しており，悪い地盤に相当するものであった。

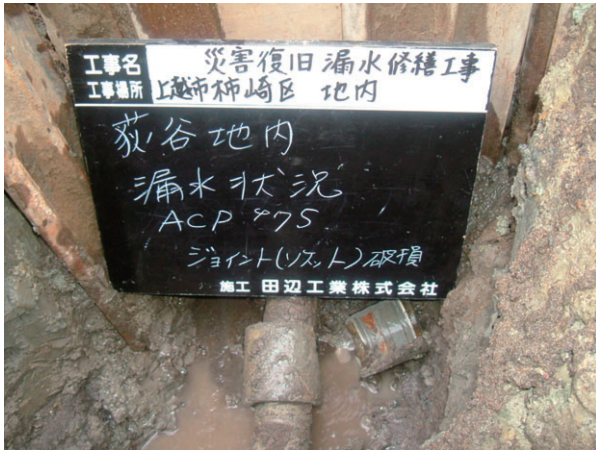
- ① 合計 52 件の被害が発生し、被害率は平均で 0.03 件/km であった。
- ② ダクタイル鉄管の被害件数は 7 件で、被害率は 0.009 件/km であった。  
被害形態は全て一般継手部での抜けであった。
- ③ 石綿セメント管の被害は 29 件で、被害率は 0.23 件/km と他の管種よりも高かった。被害形態はカラー継手部や管体の亀裂・破損であった。
- ④ 鋼管の被害は 4 件で、被害率は 0.07 件/km であった。被害形態は継手の抜け、管体（曲管部）の亀裂であった。抜けた継手はネジ継手であった。
- ⑤ 硬質塩化ビニル管の被害は 12 件で、被害率は 0.01 件/km であった。  
被害形態は継手の抜け、管体破損であった。

写真 4.7 呼び径 75 ACP ソケット破損

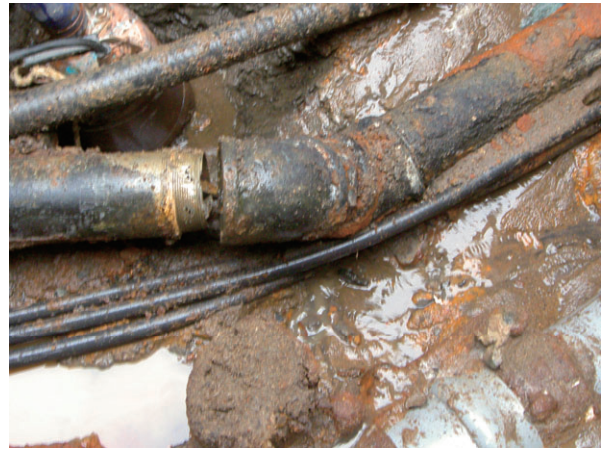
写真 4.8 呼び径 75 SGP ネジ継手破損

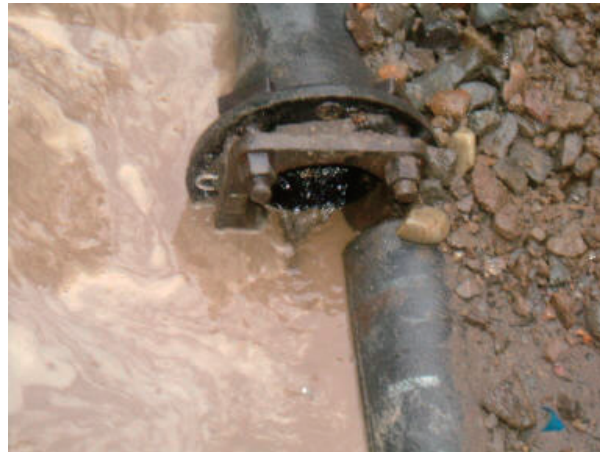
写真 4.9 呼び径 100 DIP A形継手抜け
