「資料」

阪神・淡路大震災における水道管路の被害と分析

日本水道協会工務部

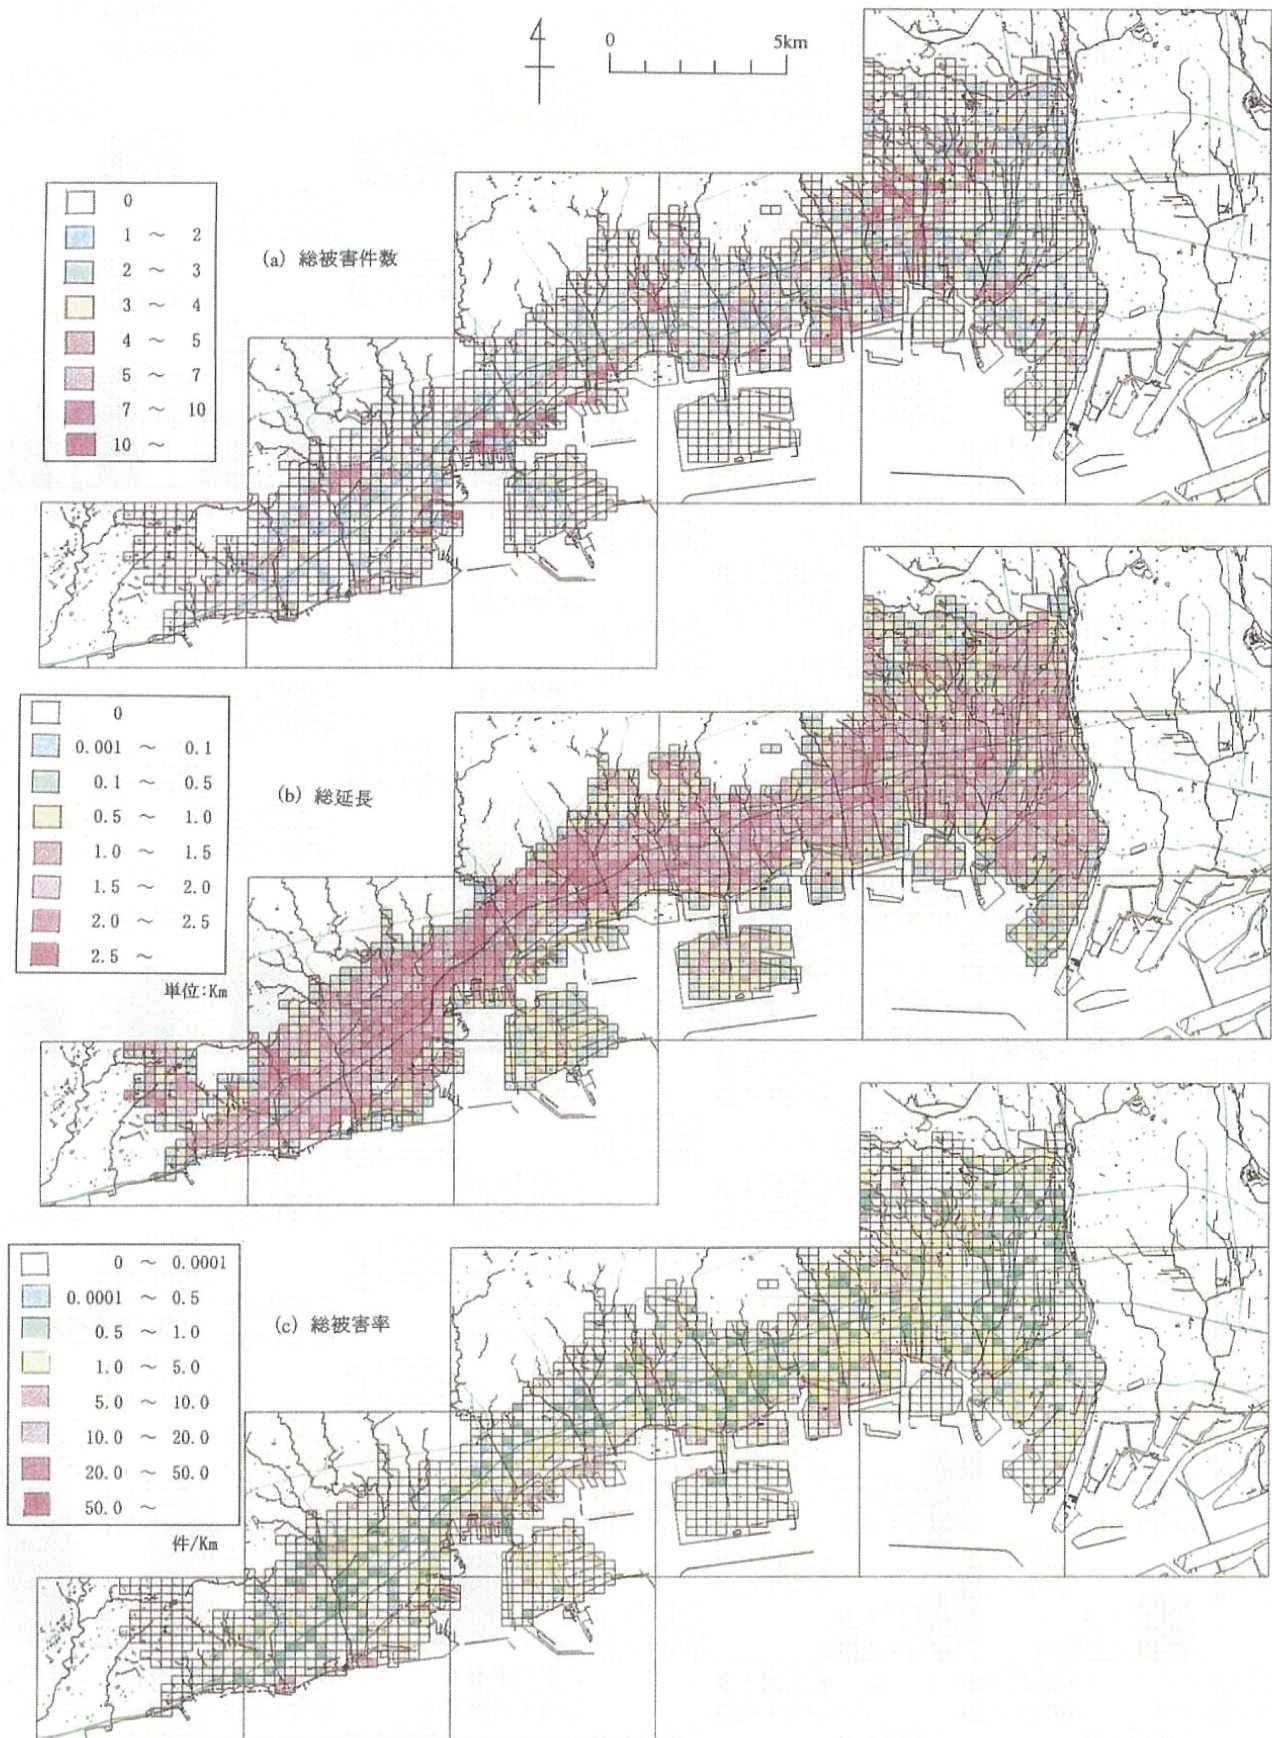
図-3 配水管被害のメッシュ表示例

管路被害件数、延長をメッシュデータに集約した例を図-3に示す。同図には参考のためにメッシュごとの被害率 (箇所/km) も示している。これは、管種、管径、被害形態によらず全てのデータを表示したものであるが、パソコンでこれらの条件を細かく指定すれば、対応した表示が得られるようになっている。

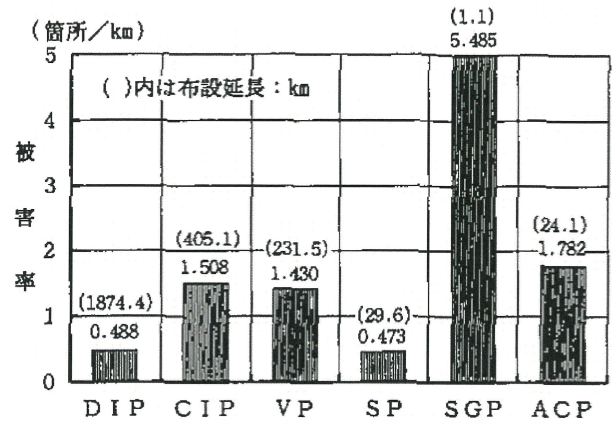
図-5 管種ごとの単純集計結果 (神戸市, 芦屋市, 西宮市)

図-4~9に3事業者の要因ごとの単純集計結果を示す。図-4は被害箇所・形態ごとの対比であるが、継手部抜けの被害が最も大きい。図-5の管種ごとでは、被害率としては、石綿セメント管(ACP)、CIP、VPの順に多い。CIPの被害率を1.0とすると、ACPは1.2倍(1.782÷1.508)、VPは0.9倍、DIPは0.3倍となる。図-6の管径ごとをみると、φ75以下で最も大きく、口径が大きくなるにつれて被害率が小さくなる傾向を示す。なお図-5のSGPは、適用口径が75mm以下で延長が短いためここでは参考とする。

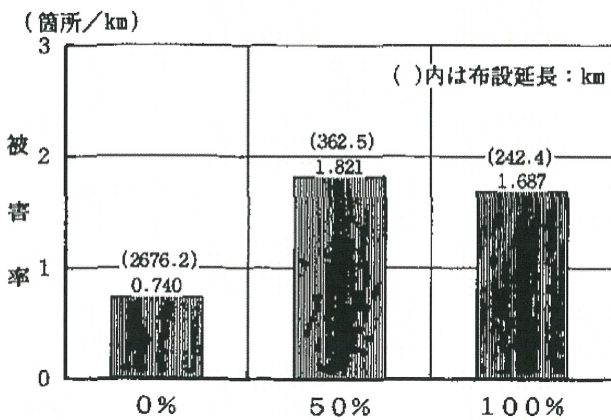
図-9 液状化の程度ごとの単純集計結果 (神戸市, 芦屋市, 西宮市)

非液化化発生地域(0%)の2~3倍の被害が発生することがわかる。

図-9で液状化発生の顕著な地域(100%)の被害率が中間地域(50%)のものより低いですが、ポートアイランド、六甲アイランド、芦屋浜等、液状化の顕著な地域にはS形、SII形の耐震管路が多く埋設されていたことにより被害率が小さくなったものと考えられる。たとえば、ポートアイランドでは約27%、六甲アイランドでは約97%のS形、SII形の布設割合であった。なお、図-7~9は全ての管種が含まれたものであり、各管種ごとの内容については後記のクロス集計結果で述べる。

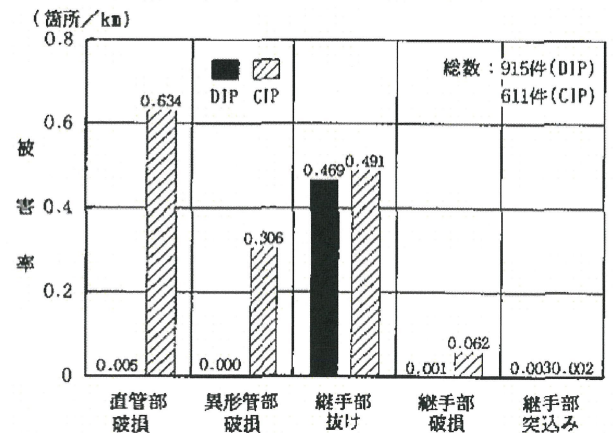
図-10 被害箇所および形態ごとのクロス集計結果 (神戸市, 芦屋市, 西宮市)

図-10に被害箇所・形態ごとの被害率を示す。DIPは915箇所の被害があったが、その内の96%にあたる880箇所が継手部の抜け被害で、その被害率は0.469箇所/kmである。一方、CIPは611箇所の被害の内、継手部抜けの199箇所(32%)に比べて、管体破損381箇所(62%)の方が多く、DIPと傾向を異にする。

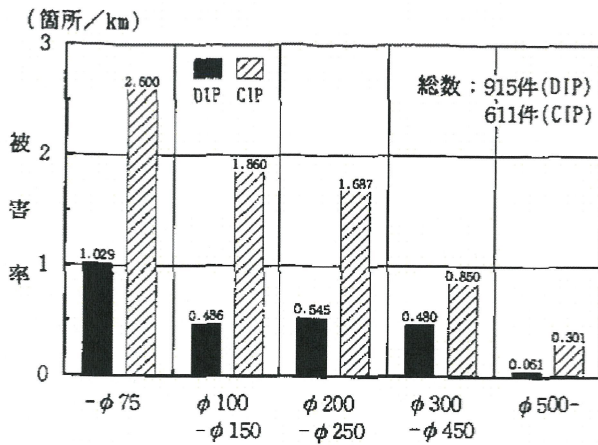
図-11 管径ごとのクロス集計結果
(神戸市, 芦屋市, 西宮市)

図-11には、管径ごとの被害率を示す。DIPではφ75以下が1.029箇所/kmと最も大きいですが、φ100~450の範囲では約0.5箇所/km程度と、この口径では被害率はあまり変わらない。しかし、φ500以上になると被害率はかなり小さくなる。

一方、CIPでは口径が大きくなるにつれて被害率は、徐々に小さくなっていくことがわかる。

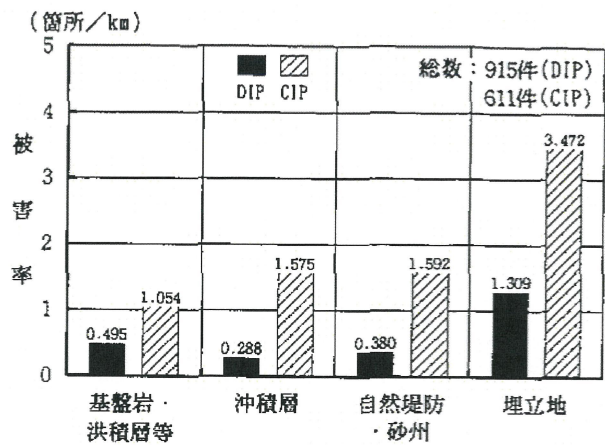
図-13 表層地質ごとのクロス集計結果
(神戸市, 芦屋市, 西宮市)

図-13の表層地質については、埋立地での値が大きい。これは図-14に示すように、液状化の影響によるものであり、液状化発生地域(100%)では非液状化発生地域に比べてCIPでは約2倍、DIPでは約4倍の被害が発生していたことになる。ただし、被害の大きさはDIPに比べてCIPの方が2~3倍大きい。なお、液状化による地盤変状と被害の関係については後述する。図-13の表層地質では、DIPが沖積層、自然堤防・砂州に比べて基盤岩・洪積層で被害が大きいのは、先にも述

べた通り丘陵地における旧ため池の影響や地盤の切盛土等の人工改変に伴うものが多かったためであると推定される。

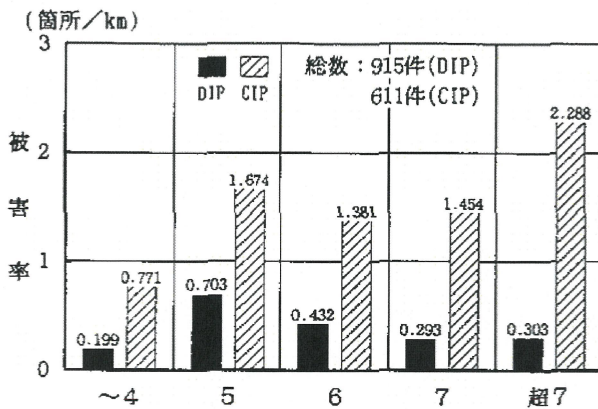
図-12 震度階ごとのクロス集計結果
(神戸市, 芦屋市, 西宮市)

図-12~14に震度階、表層地質、液状化の程度とDIP、CIPの被害率を対比したものを示す。図-12の震度階で見ると、CIPは震度が大きくなるにつれて、被害率が大きくなる傾向があるのに対

して、DIPでは震度5は図-7で説明した要因が考えられる。また、震度超7は図-9での説明のとおりであって他はそれほど震度の影響は見られない。これは、CIPとDIPの管体、継手構造特性の違いの影響がでていることを示しているものと推察される。

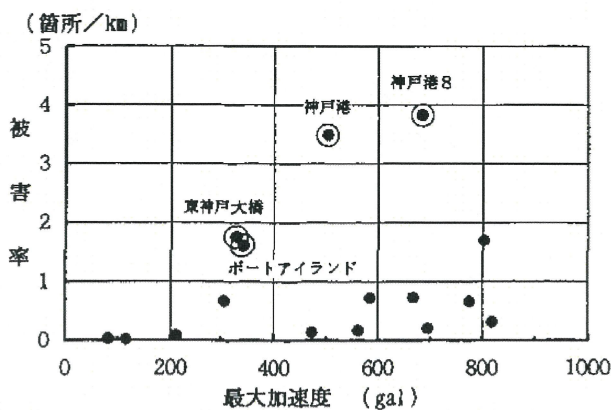
図-15 観測された水平最大加速度と配水管被害率の関係

図-15に最大加速度（水平2成分の大きい方）と全管種合計の被害率の関係を示す。おおむね200gal程度から被害がはじめ、最大加速度の増大につれて被害率も大きくなっていく。図中の観測地点名を示した箇所は、顕著な液状化が発生していた地点である。これらの地点では、非液状化発生地点と比べて3～4倍の被害率となっている。図-16に DIP および CIP の被害率と最大加速度との関係を示す。これらの管は布設延長も多く、その被害率の値は他の管種に比べて信頼度が高いと思われる。DIP では300gal程度から被害がはじめ、非液状化発生地域に着目すると600～800galでは、おおむね0.1～0.7箇所/km程度である。一方、CIPでは被害のはじめる加速度は200gal程度からであり、600～800galでは0.3～2.0箇所/kmと DIP に比べて3倍程度大きい。CIPは明らかに最大加速度の増大につれて被害率も大きくなるが、DIPについては、ややその傾向が小さいように思われる。また、液状化地点をみると、DIP、CIPとも非液状化地点と比べてかなり大きな被害率となっている。DIPでは600～800galで非液状

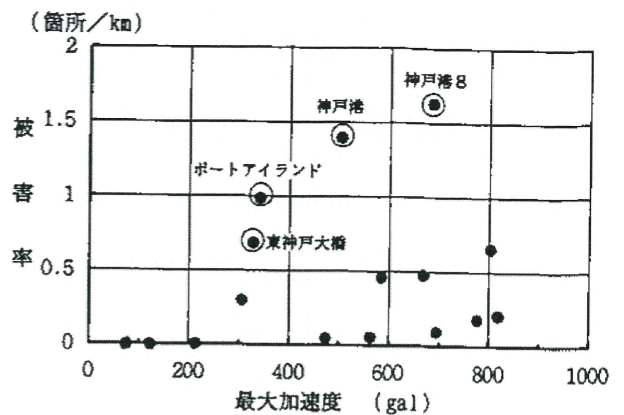
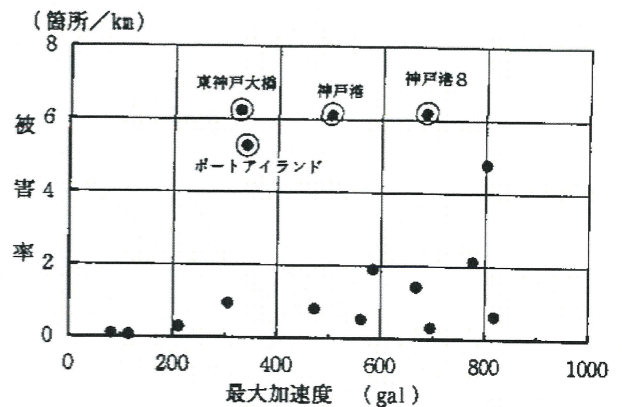
図-16 観測された最大水平加速度と被害率の関係

化発生地点と比べて約6倍の被害率を示す。一方、CIPの被害率は、液状化発生地点ではほぼ一定（6箇所/km程度）であり、非液状化発生地点との比率ではDIPと同様6倍程度となっている。この値は前述した3項のクロス集計に基づく分析結果とオーダー的には同等である。

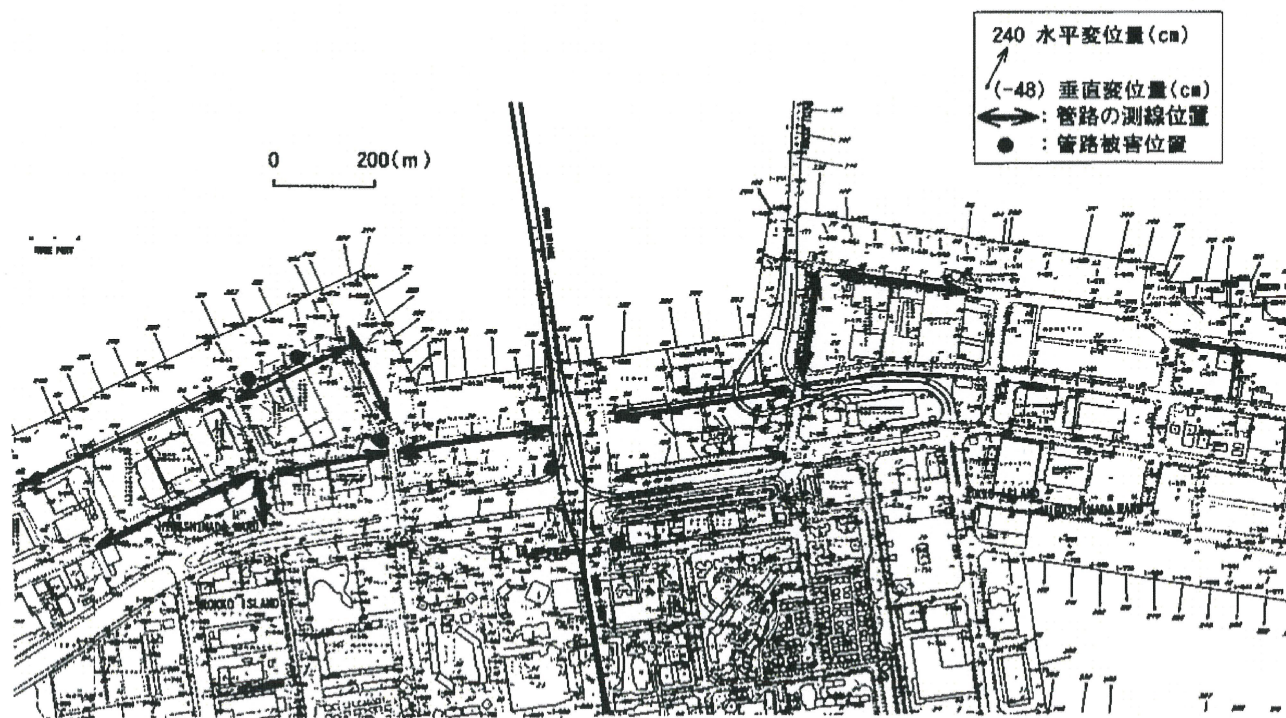
図-17 六甲アイランド北側の地盤の側方流動の測定結果²⁾と地盤ひずみを分析した測線

濱田らによる側方流動量の測定結果の例（水平変位量）を図-17に示す。この例は六甲アイランドの北側の地区である。側方流動はベクトルの形で表わされ、流動の方向および流動量が示されている。

本調査では、上記の対象地区の管路に沿って図-17に例示するような測線を設け、周辺のベクトルから管軸方向および管軸直角方向の平均地盤ひずみを求め、これと管路の被害の関係をみた。

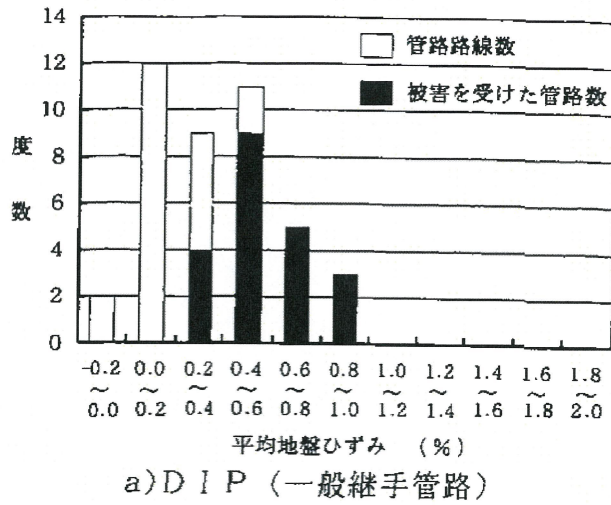
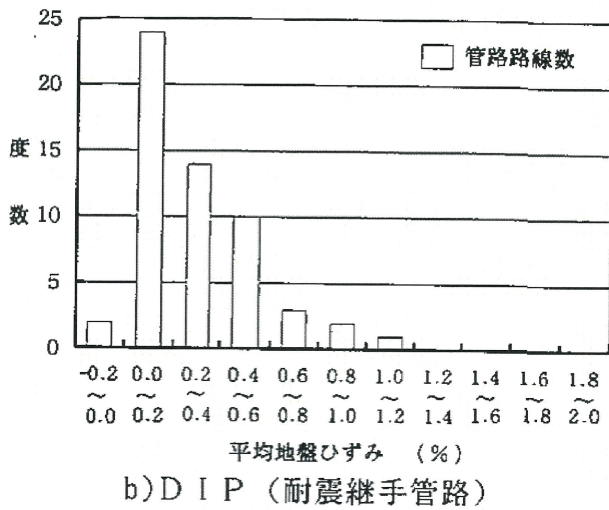
図-18 地盤の軸方向平均ひずみの分布と配水管被害

図-18に DIP について地盤の軸方向平均ひずみの分布、および各測線の範囲内で被害があったか否かの区分を示す。この図から管路周辺の地盤の軸方向の平均地盤ひずみはほぼ 1% 以下であった

ことがわかる。図-18a)の一般継手 (A, K, T 形)のものをみると、地盤ひずみが0.2~0.4%をこえると被害が発生しはじめ、0.6%をこえると全ての測線内で被害が発生していることがわかる。例えば A 形継手の許容伸び量 (最大伸び量の 1/2) に相当するひずみは0.4%程度であり、上記の結果は継手の性能とほぼ一致する傾向を示している。

図-18b)は耐震継手 (S, SII 形)の管路の集計結果である。調査対象地区の埋立地では、約100 kmの耐震管路が布設されていたが、耐震継手の被害はなかった。耐震継手の軸方向許容ひずみは±1%であり、この性能が検証されたと言える。
