平成 30 年（2018 年）7 月豪雨
水道施設被害状況調査報告書

令和 3 年 1 月

厚生労働省医薬・生活衛生局水道課

公益社団法人 日本水道協会

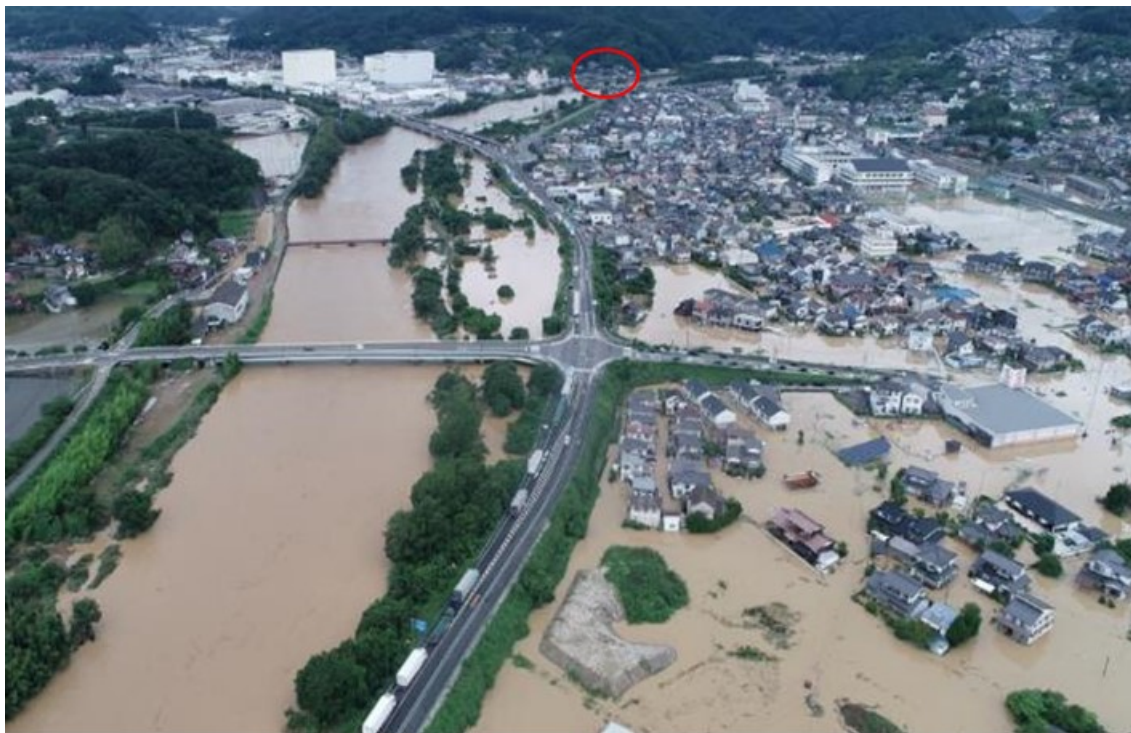
- ・施設名：本郷取水場（洪水浸水想定区域）
 - ・被害箇所：導水ポンプ設備、受変電設備、自家発電設備、計装設備、除塵機、制水門
 - ・被害状況：浸水により施設が使用不能となった。
- 水道用水の影響市町は三原市、尾道市、東広島市、愛媛県上島町の3市1町。影響世帯数は約7万6千世帯、影響人口は約18万人。
 - 被災から復旧までの間、緊急の送水ルート切替や休止中施設の活用による送水確保が図られた。

写真 3-1 本郷地区の浸水状況（広島県三原市本郷町：本郷取水場）

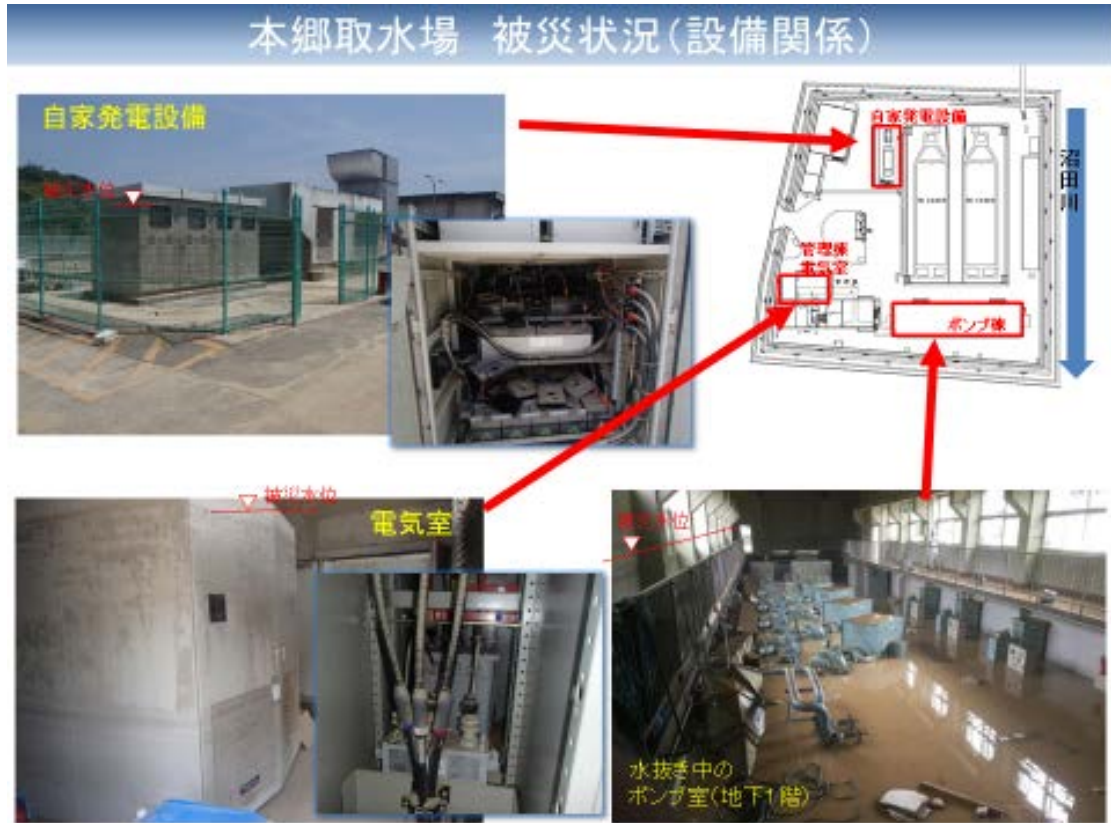
- 7月7日、1.6mの浸水により送水ポンプを停止。7月8日よりポンプ車で濁水を場外に排水。冠水した送水ポンプの点検清掃は9日となった。10日に分解整備のためメーカーの工場に搬出。通常2台で運転しているポンプのうち、1台が運転再開したのは14日、2台とも再開したのは16日。
- 受電盤は7月11日より復旧工事を行い、13日に完了。

写真 3-4 取水場への浸水被害状況（設備）（広島県三原市本郷町：本郷取水場）

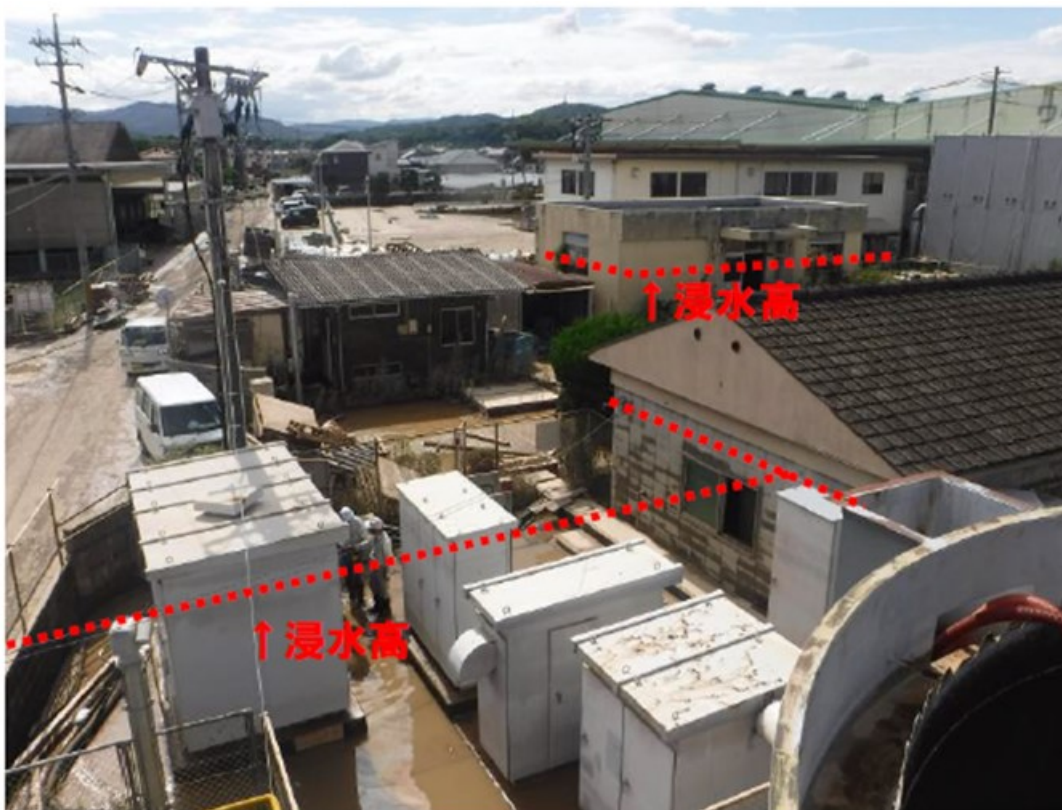
- 浸水により濁水が井戸内部に流入。操作盤類、受電設備等も冠水のため、機能停止となった。

写真 3-5 浄水場への浸水（岡山県倉敷市：真備浄水場）

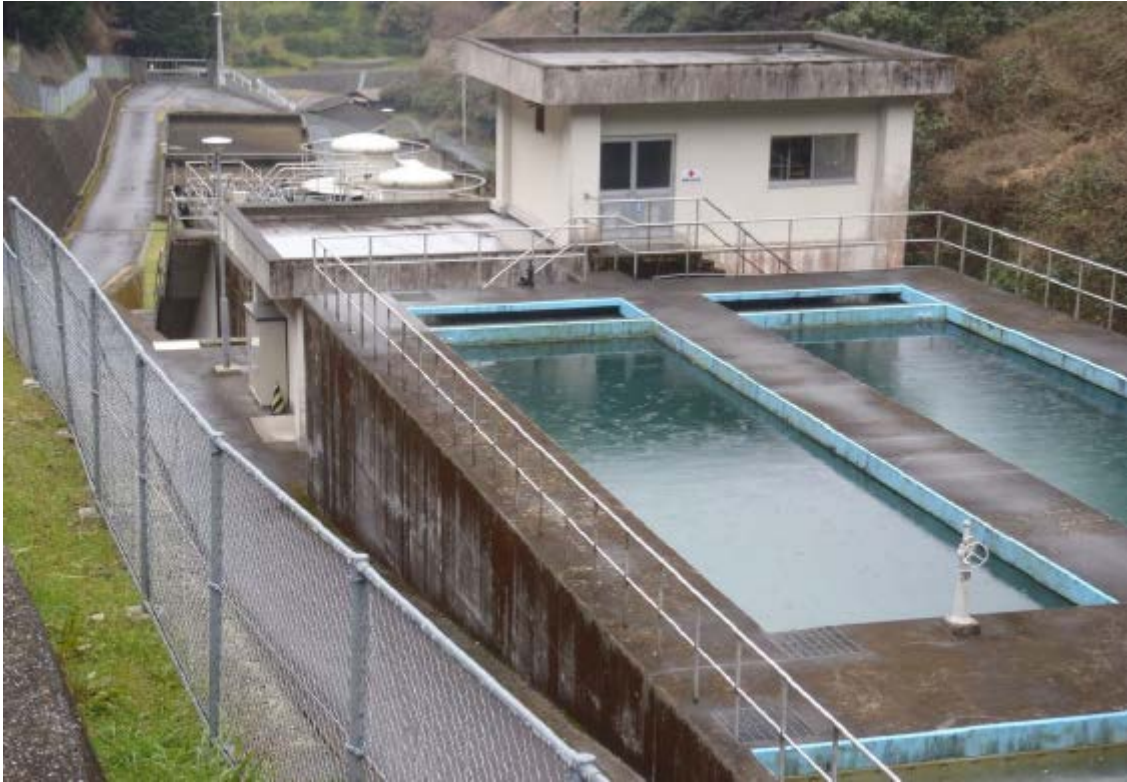
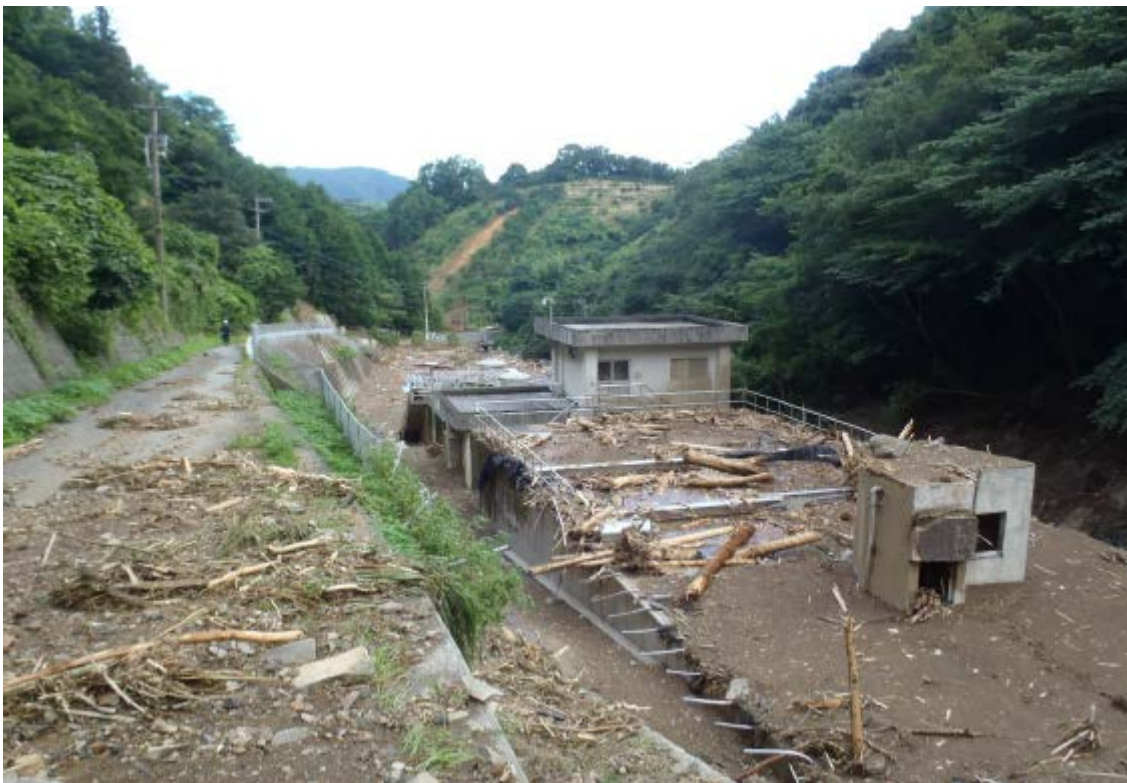
写真 3-14 被災前後の浄水場全景（愛媛県宇和島市吉田町：吉田浄水場）

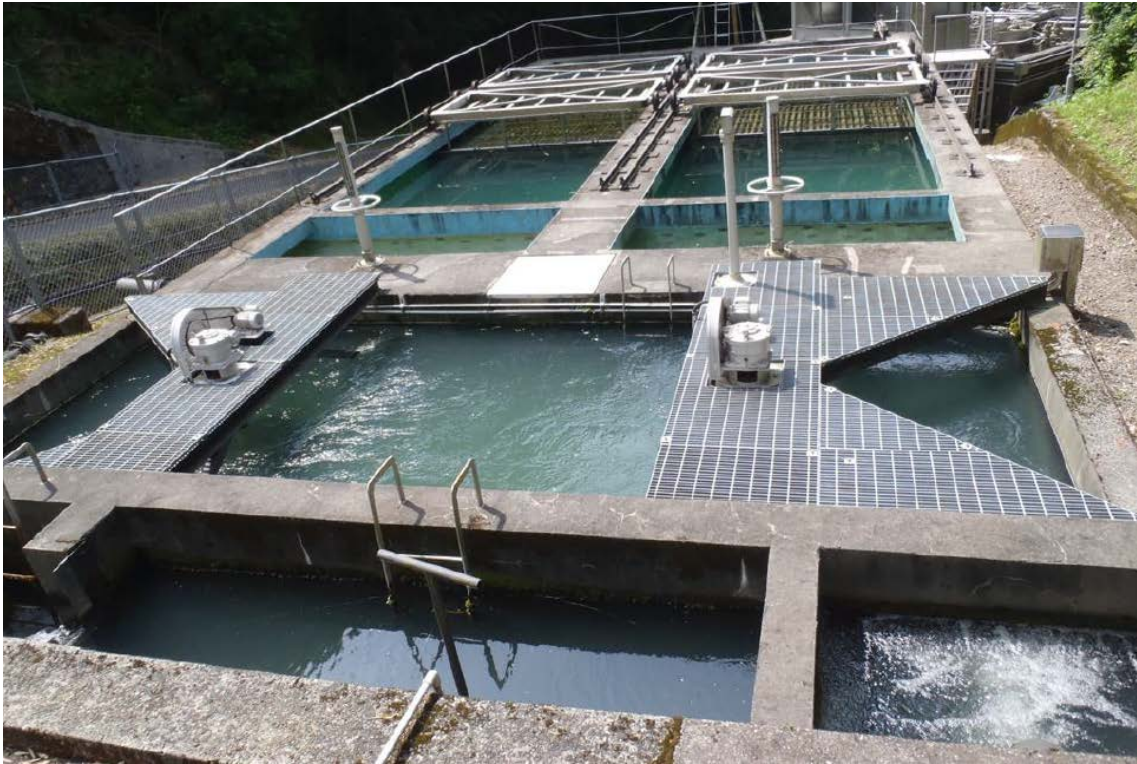
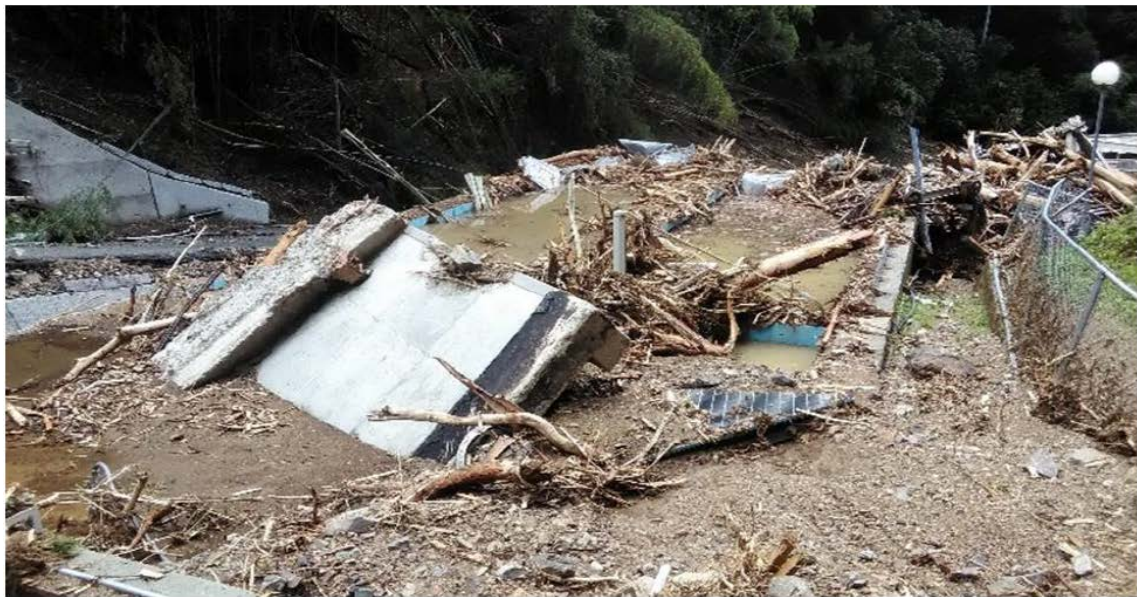
写真 3-15 被災前後の浄水場沈殿池（愛媛県宇和島市吉田町：吉田浄水場）

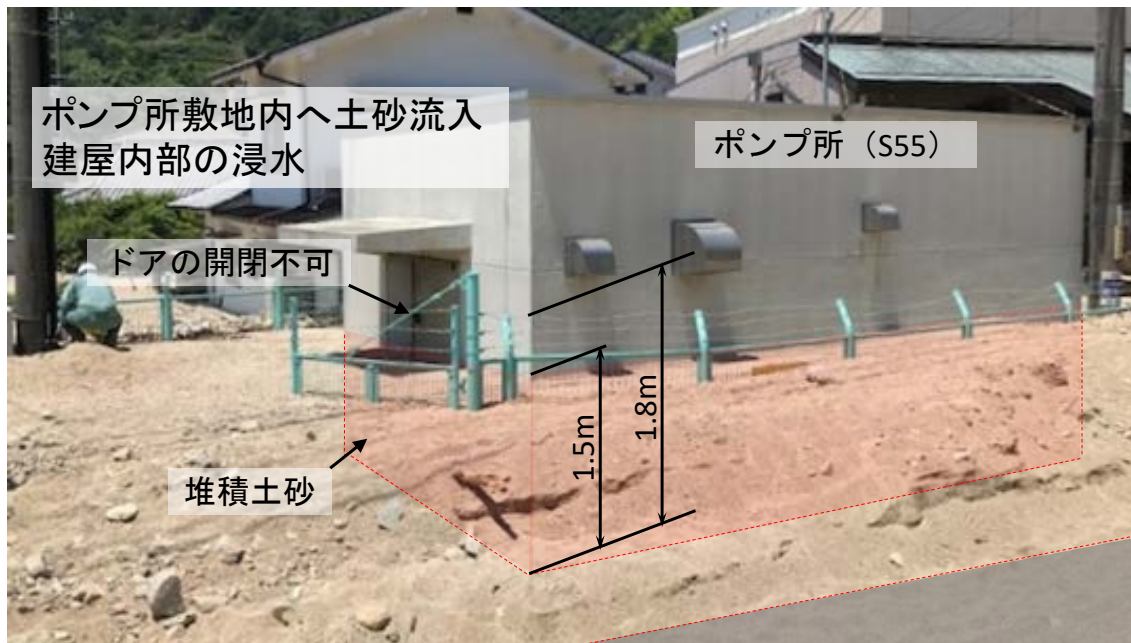
- ポンプ所の半分くらいの高さ（1.0m～1.5m）まで土砂が流入。
- 建屋内へも開口部から泥水が流入し、ポンプ受水槽内の浄水の濁りが発生。
- 水位調整弁も冠水。ポンプ制御盤、次亜塩注入制御盤、ポンプ吐出側電動弁駆動部、無停電電源装置も浸水で故障。

写真 3-28 ポンプ所への土砂流入、浸水（広島県安芸郡坂町小屋浦：小屋浦ポンプ所）

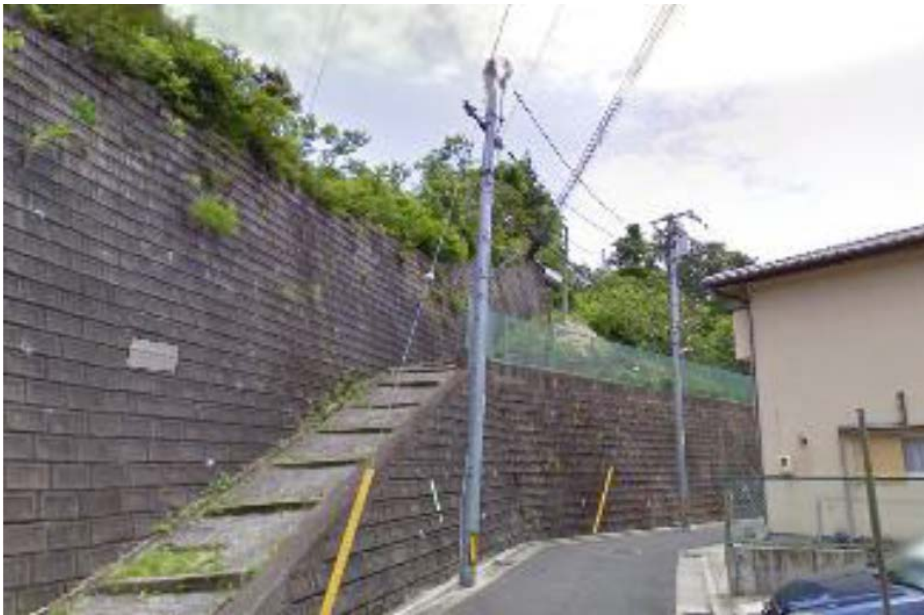
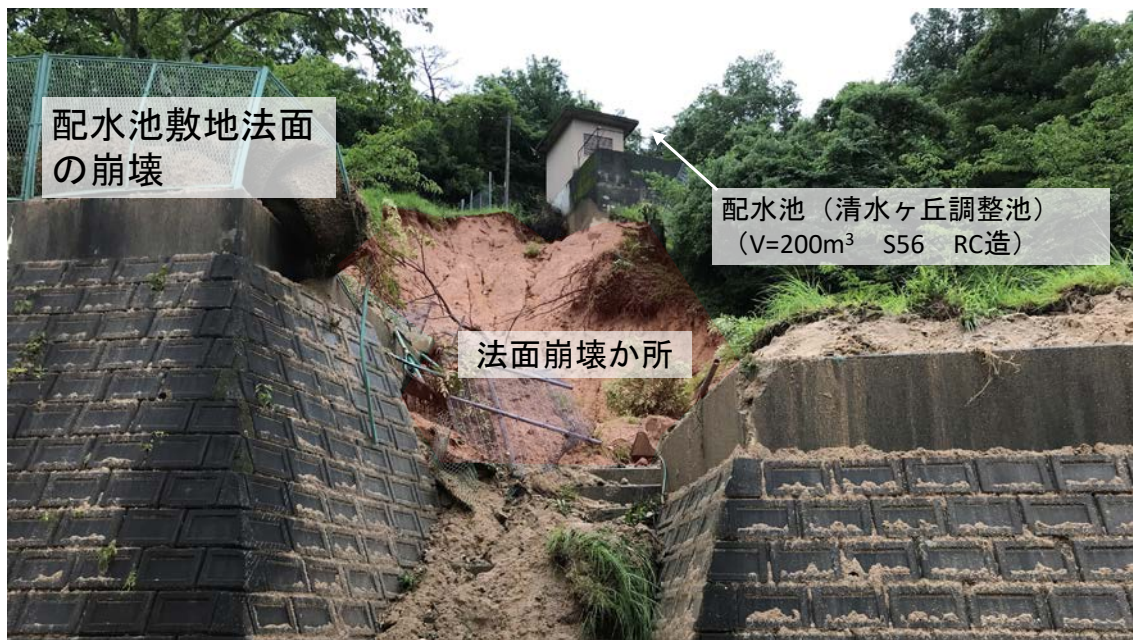
- ・施設名：清水ヶ丘調整池（配水池の機能を有する池）（土砂災害警戒区域等）
- ・被害箇所：敷地内法面の崩落
- ・被害状況：配水池下側の法面が崩落し、半地下式の配水池底板が露出した。
 - 半地下式の配水池下側法面（敷地内）が崩落し、配水池底板が露出した。
 - 配水池自体の崩落の危険性があったため、二次災害防止のため運転（配水池への揚水）を停止。他系統からの給水に切り替えた。

写真 3-29 配水池下側の法面の崩落（広島市安芸郡府中町清水ヶ丘：清水ヶ丘調整池）

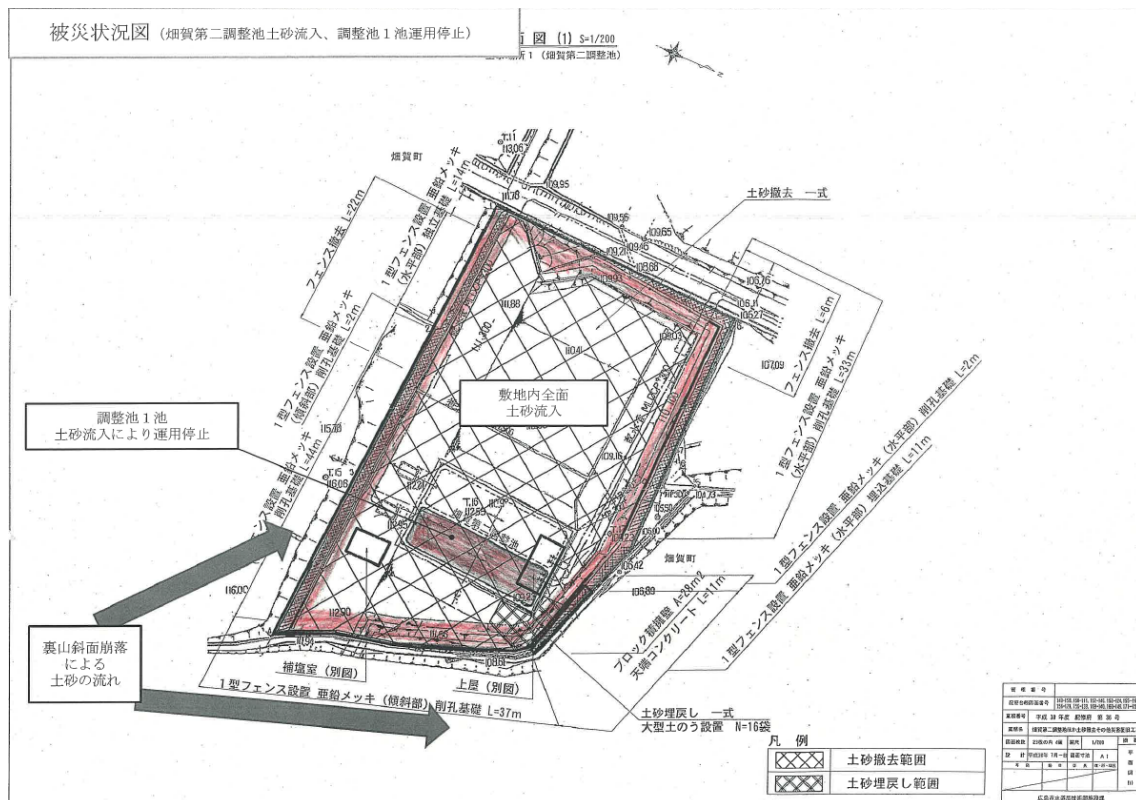
- 上側の法面（敷地外）が崩落し、敷地内全面に土砂が流入した。
- 2池構造のうち1池の建屋及び配水池内部に土砂が流入した。
- 配水池の躯体に被害はなかった。

図 3-19 被災状況図（安芸区畑賀町：畑賀第二調整池）

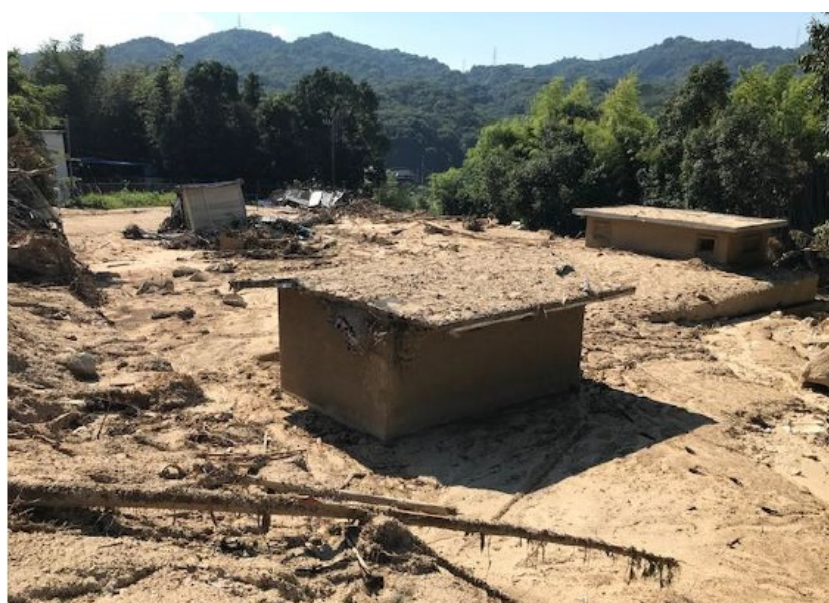
写真 3-31 被災後 配水池 敷地内（安芸区畑賀町：畑賀第二調整池）

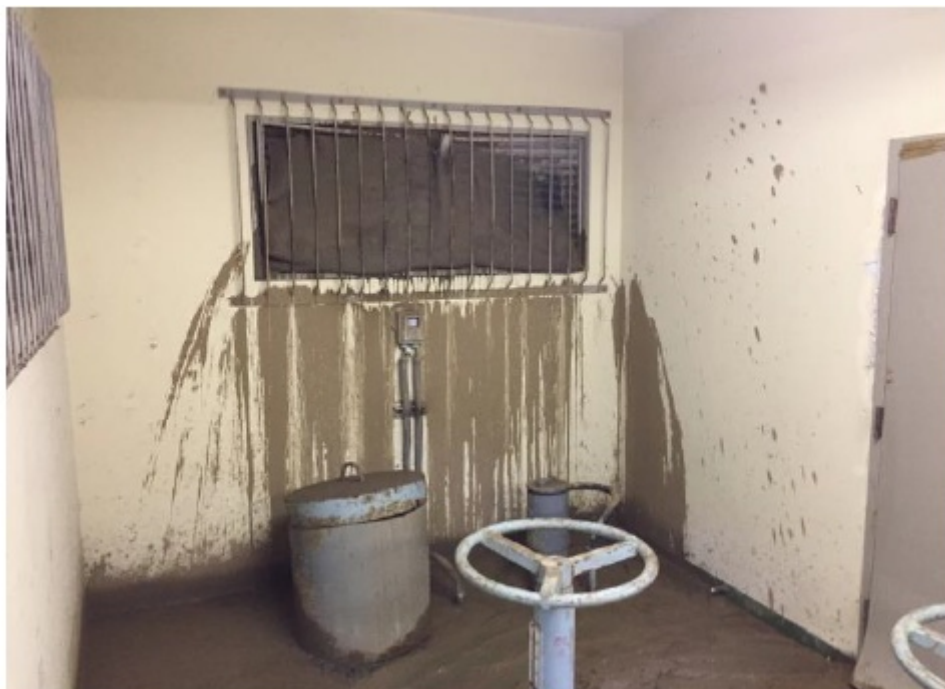
- 土石流が流れて来た側の窓が破壊されて土砂が流入し、進入口を通じて配水池に流入した。

写真 3-32 上屋の窓からの土砂の流入（安芸区畑賀町：畑賀第二調整池）

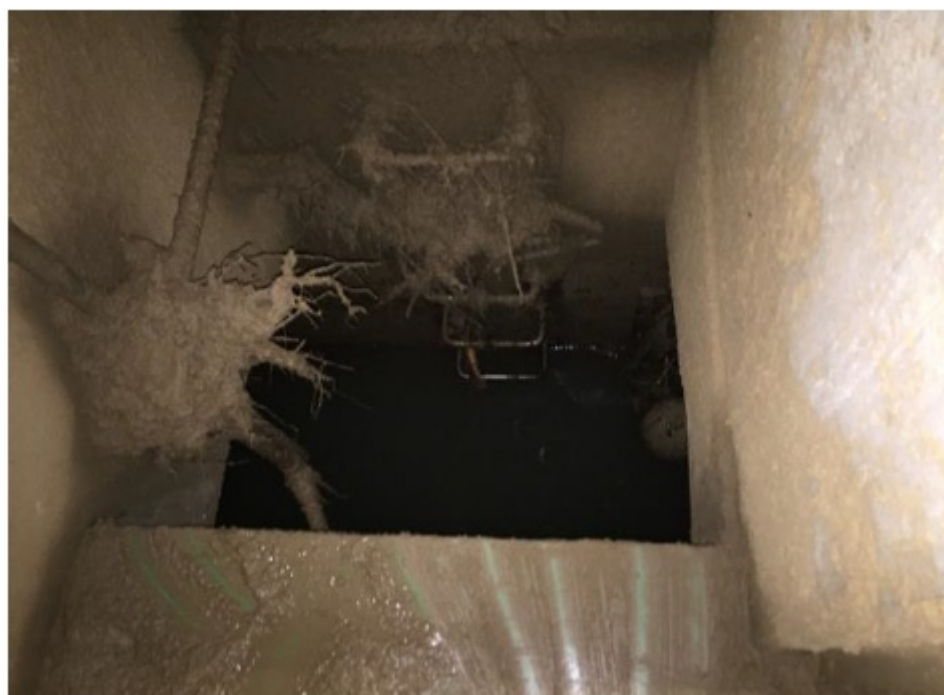
写真 3-33 進入口からの土砂の流入（安芸区畑賀町：畑賀第二調整池）

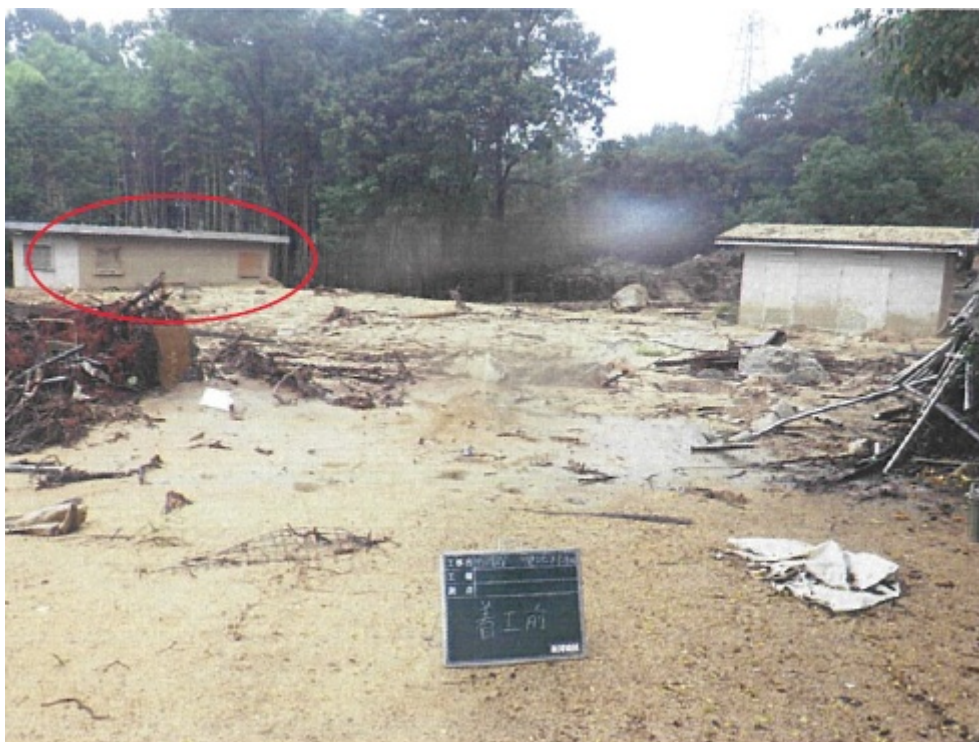
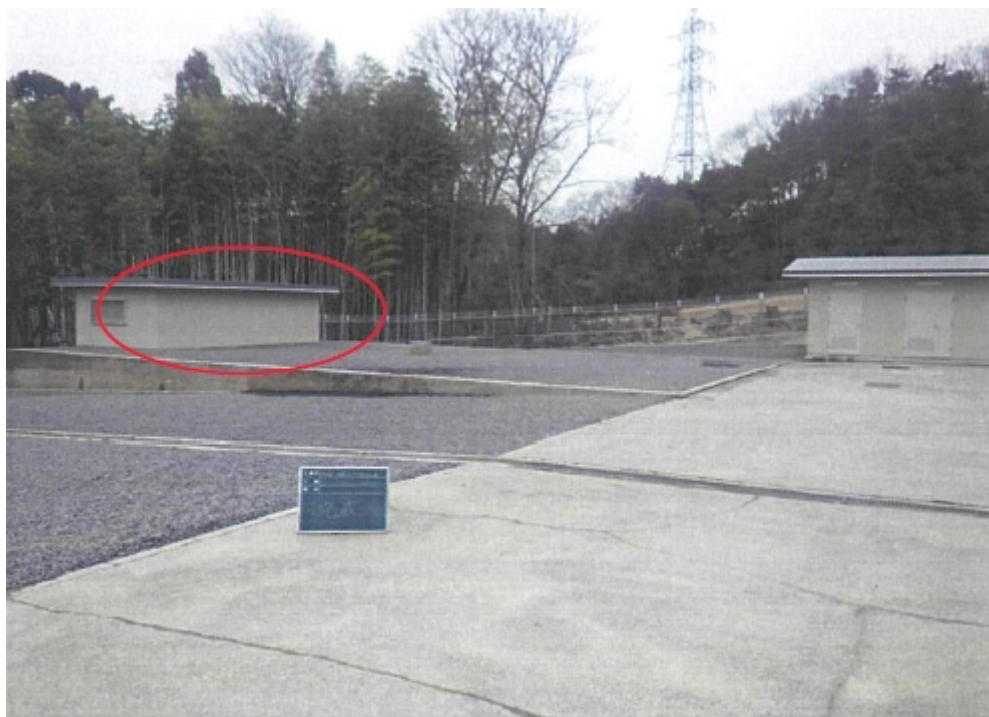
写真 3-34 上屋の窓の廃止（安芸区畑賀町：畑賀第二調整池）

- 本復旧にあたっては、土砂の浸入経路となる斜面側の窓を廃止した。

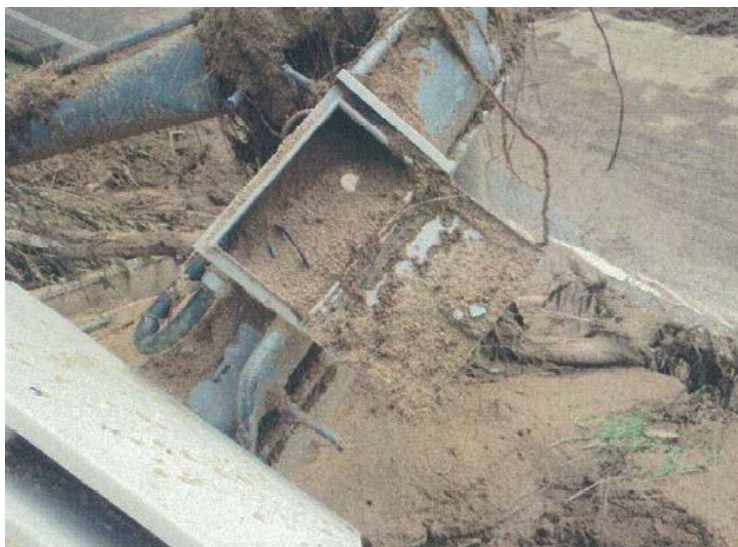
- 電気計装盤等が被災したため、遠方監視が出来ず、復旧までは現地にて目視管理を行った。

写真 3-36 電気計装盤等の破壊（愛媛県今治市吉海町：田浦配水池）

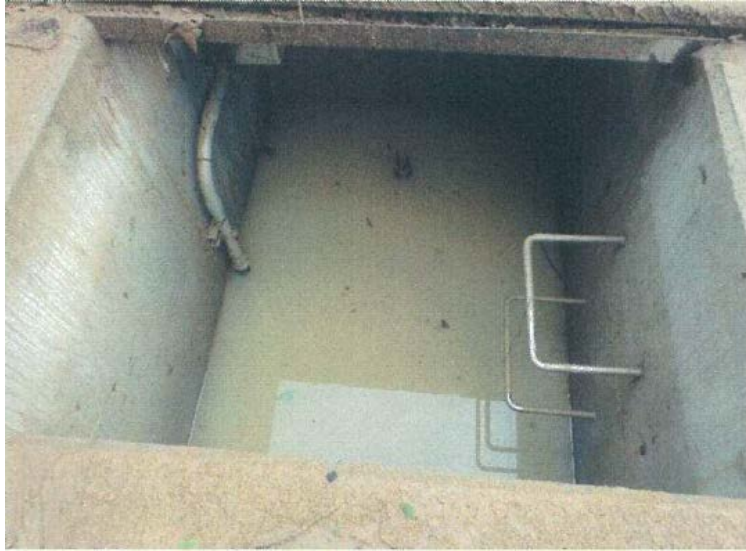
写真 3-37 流量計浸水（水没）（今治市吉海町：田浦配水池）

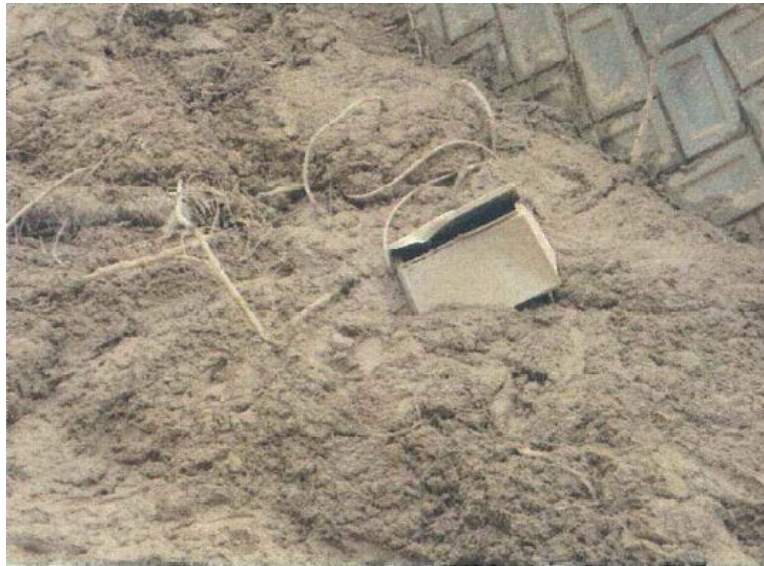
写真 3-38 水位計破損（収納ボックス）（今治市吉海町：田浦配水池）

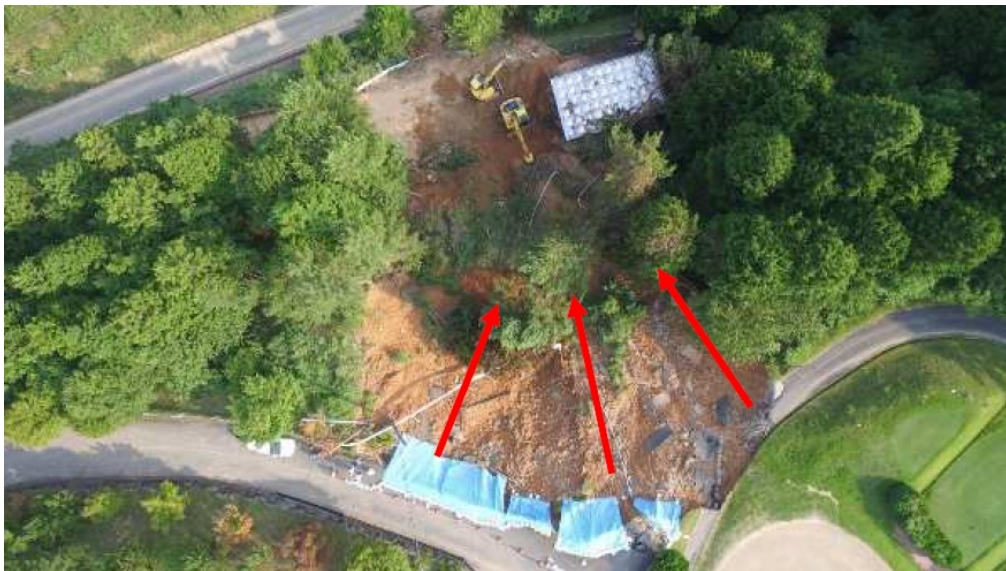
崩壊した隣接地の法面からの土砂流入により、ステンレスパネルタンクが破損し漏水した。また、場内に設置してある操作盤が流失した。

写真 3-39 隣接地からの土砂流入①(兵庫県宍粟市千種町鷹巣:内海第2配水池)

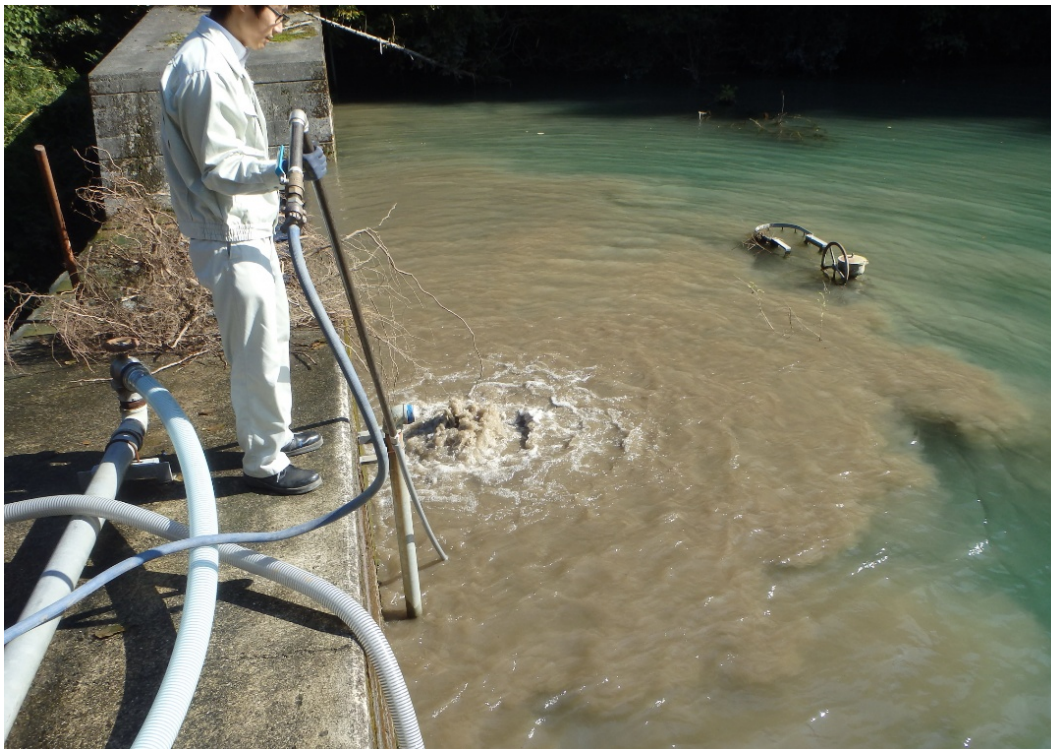
- 浄水場取水口へ土砂が流入し、取水不良となった。

写真 3-42 取水口に流入した土砂をコンプレッサで除去
(愛媛県今治市朝倉：峠浄水場)

- 取水口前の土砂を吹き飛ばすためコンプレッサ及び発電機をレンタルにより設置した。
- 土砂の除去には 24 日を要した。

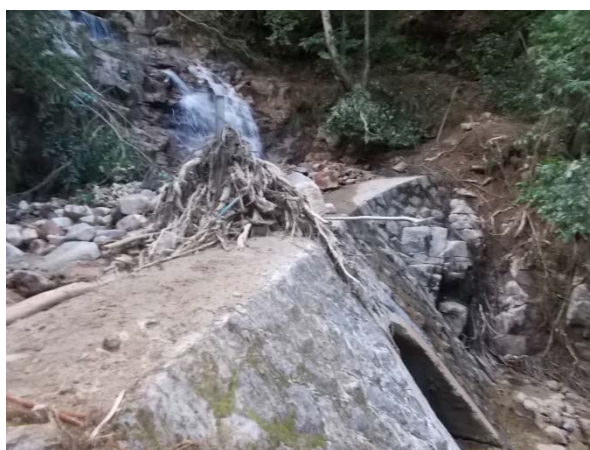
- 土石流の流入により、取水ゲート開閉器が破損し、使用不可となった。

図 3-21 取水ゲート開閉器の破損(京都府宮津市万年:滝上浄水場)

- エンジンポンプ及び水中ポンプにより仮取水し、その後に応急復旧工事により復旧。
- 河川護岸の欠損による通行止めにより、応急復旧に4週間を要した。所要時間は通行止めによるものが大半で復旧作業に要したのは1日のみ。

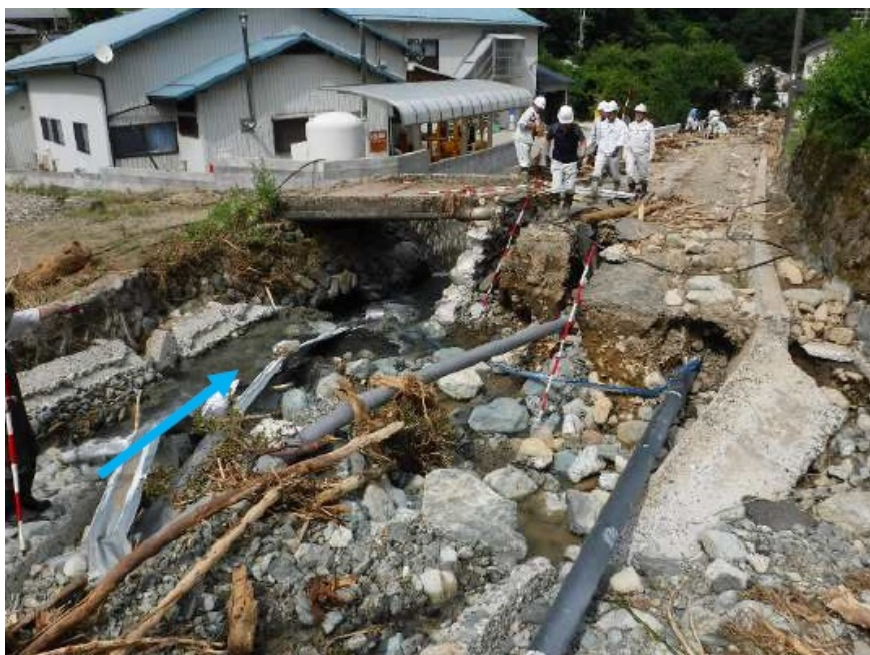
- 水流及び土石流による道路の崩壊により管路が 8m 流失した。

写真 4-3 道路崩壊状況 (兵庫県宍粟市一宮町河原田)

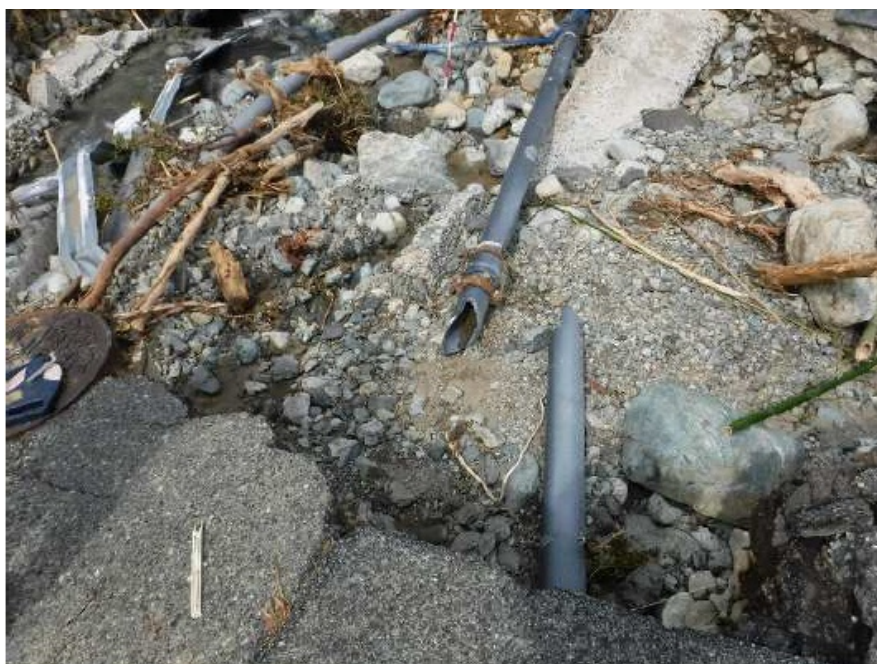
写真 4-4 配水管の破損 (兵庫県宍粟市一宮町河原田)

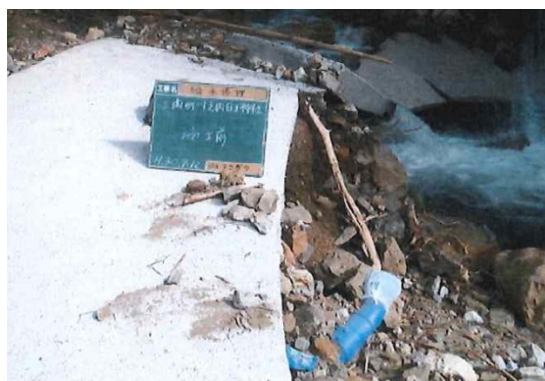
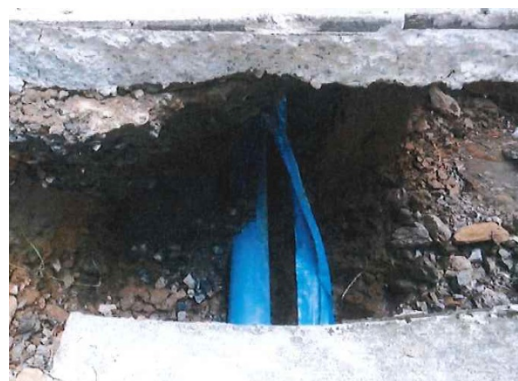
- 水流及び土石流により、添架していた橋が流されたことに伴い、管体が破断した。

写真 4-6 橋梁の流失に伴う添架管の管体破断 (愛媛県宇和島市三間町川之内)

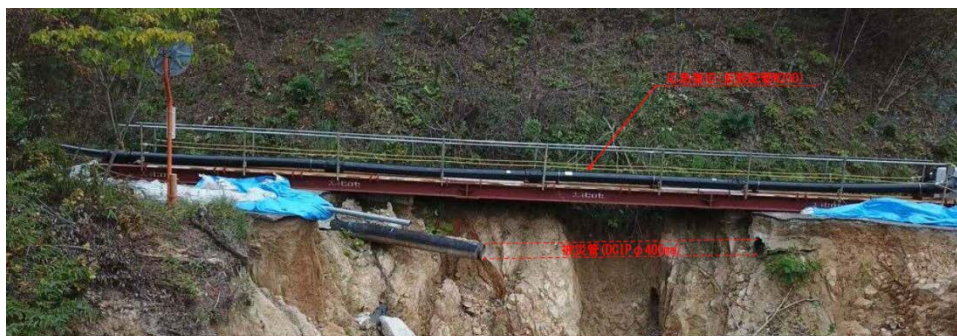
写真 4-8 林道の崩落による管路の流失・被災管と仮設配管(広島県三原市本郷町船木)

- 令和 2 年 1 月現在、林道が復旧していないため管路も仮復旧の状態。林道復旧後、同じルートに送水管を埋設する予定。

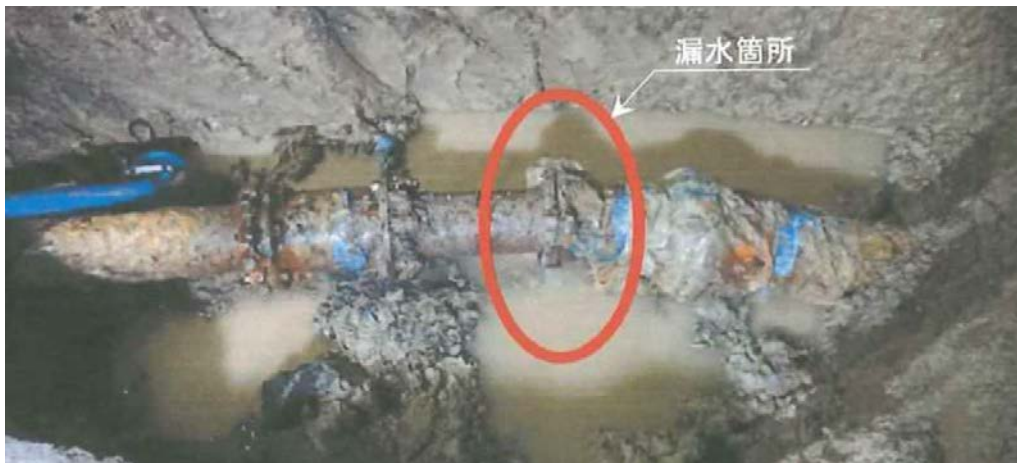
- 法面土砂崩れに伴い、T形継手が抜出し漏水が発生。

写真 4-9 土石流による継手の破損（兵庫県神戸市垂水区名谷町）

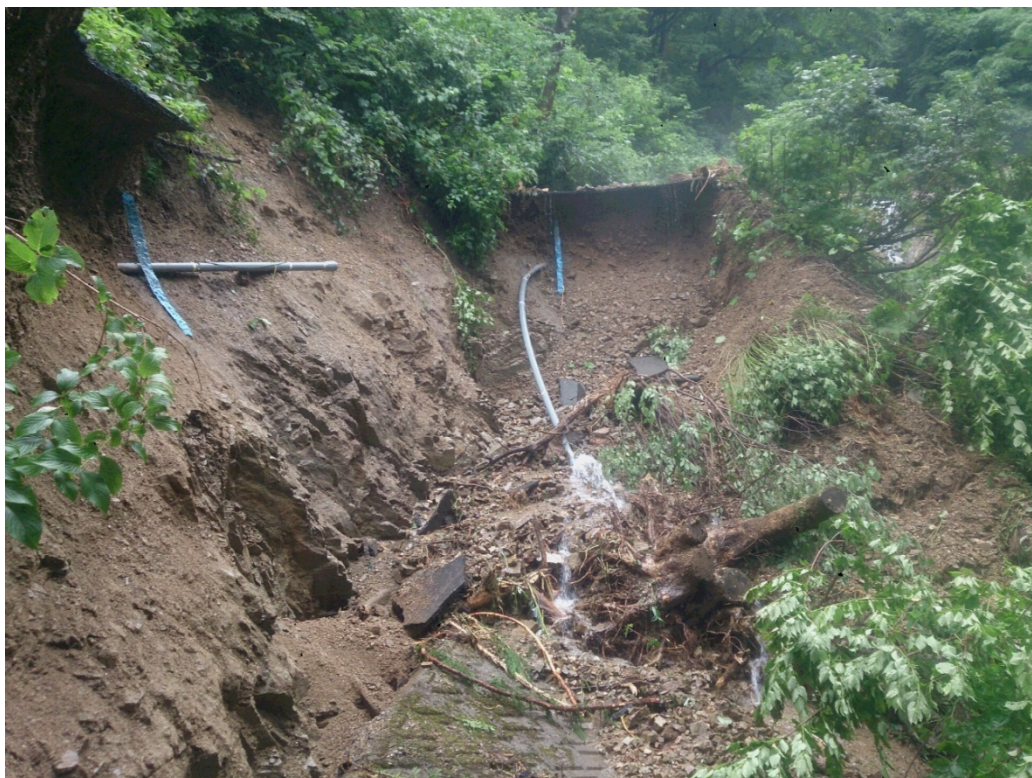
- 降雨による林道の崩壊により管路が破損。

写真 4-10 林道の崩壊により管体が破損（岐阜県飛騨市古川町戸市）

- 仮設配管（PP）で応急対応を行った。（仮設管口径 50 mm、延長 5.4m）

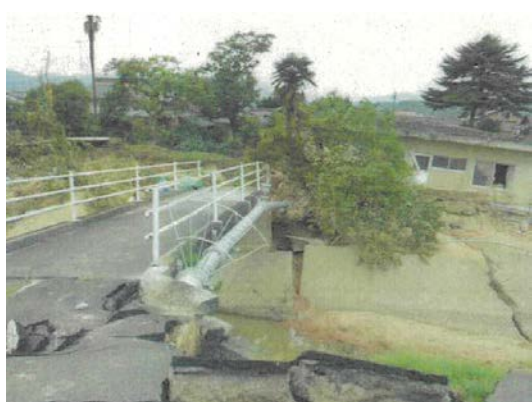
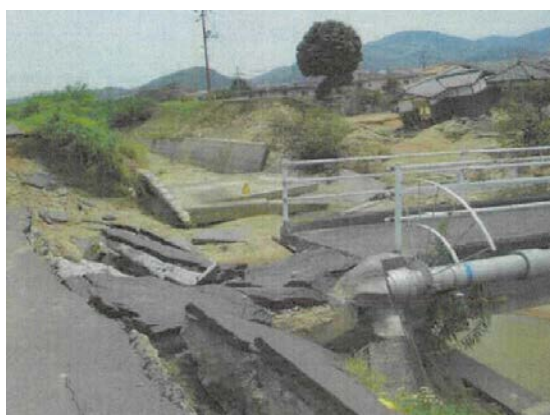
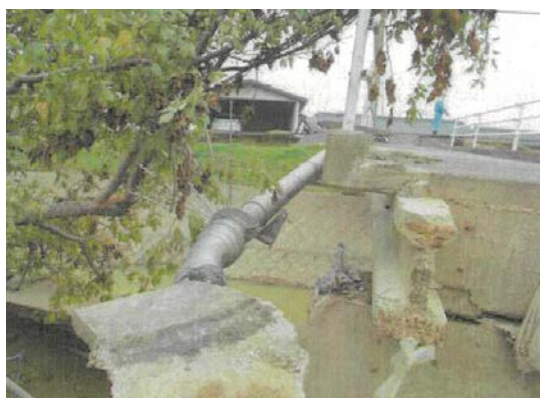
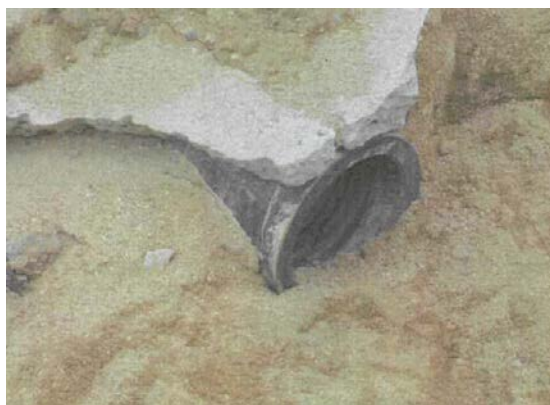
- 7月7日、河川堤防の崩壊による水流で橋梁が破損し、添架管取付部付近の継手に抜出しが発生。
- NS形管路には防護コンクリートが巻き立てられており、その防護コンクリートも流され、コンクリート重量も含めて過剰な荷重が作用したと考えられる。

**写真 4-11 水流による河川堤防の崩壊により添架管取付部の継手の抜出し
(倉敷市真備町有井：大日橋添架管)**

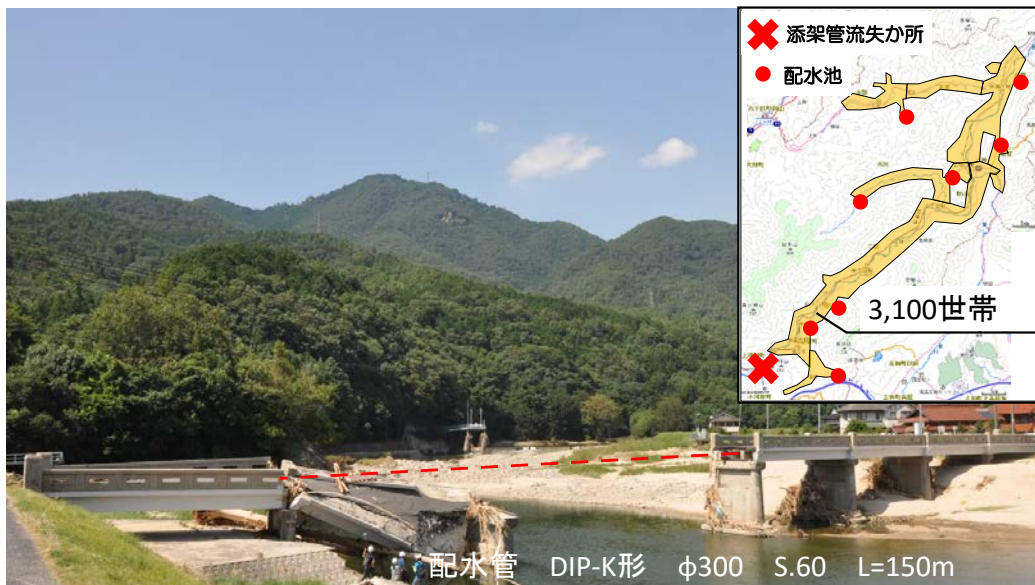
- 河川の増水による落橋に伴い添架管が流失。
- 写真の中央部、赤の破線で示した部分が流失した管路。これは右図の地域に給水する唯一の配水管。この被害によって8か所の配水池が空になり、3,100世帯が断水した。

写真 4-12 落橋と添架管の流失(広島県広島市安佐北区:鳥声橋添架管)

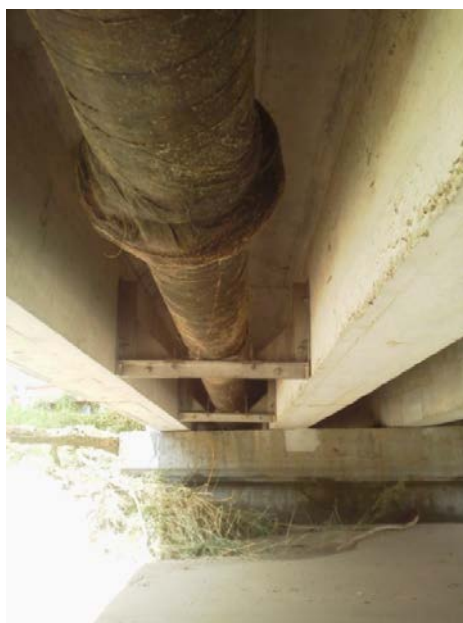
写真 4-13 被災管(広島県広島市安佐北区:鳥声橋添架管)

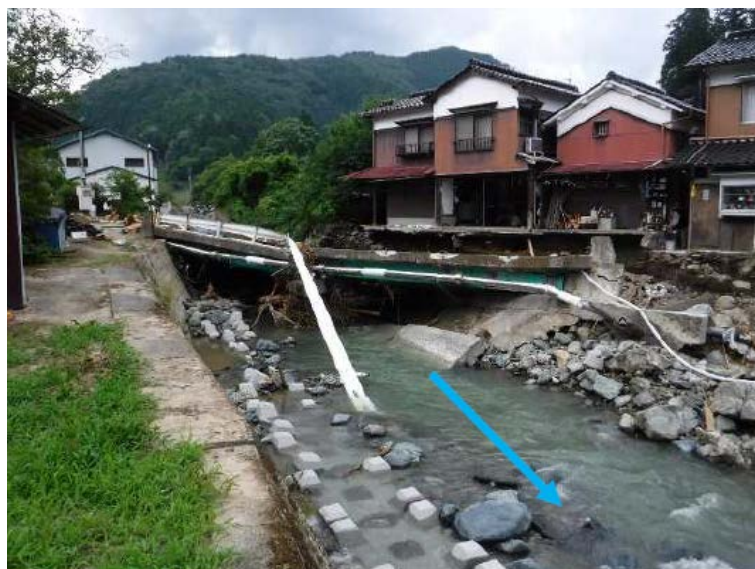
- 落橋により添架管 150mm 鋼管が破損。

写真 4-14 落橋と添架管の破損 (兵庫県宍粟市一宮町河原田)

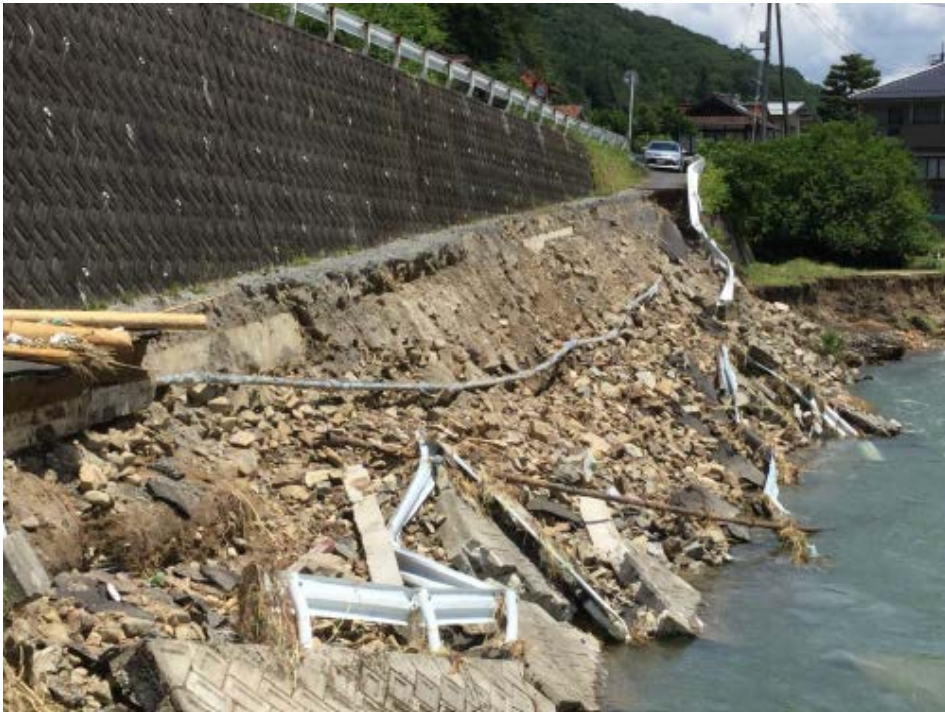
- 水流による道路の崩壊により管路が露出したが、大きな傷や継手の抜出しはなかった。

管路状況（大きな傷や継手の抜出しなし）

写真 4-15 道路崩壊による管路の露出（広島県広島市安佐北区白木町）

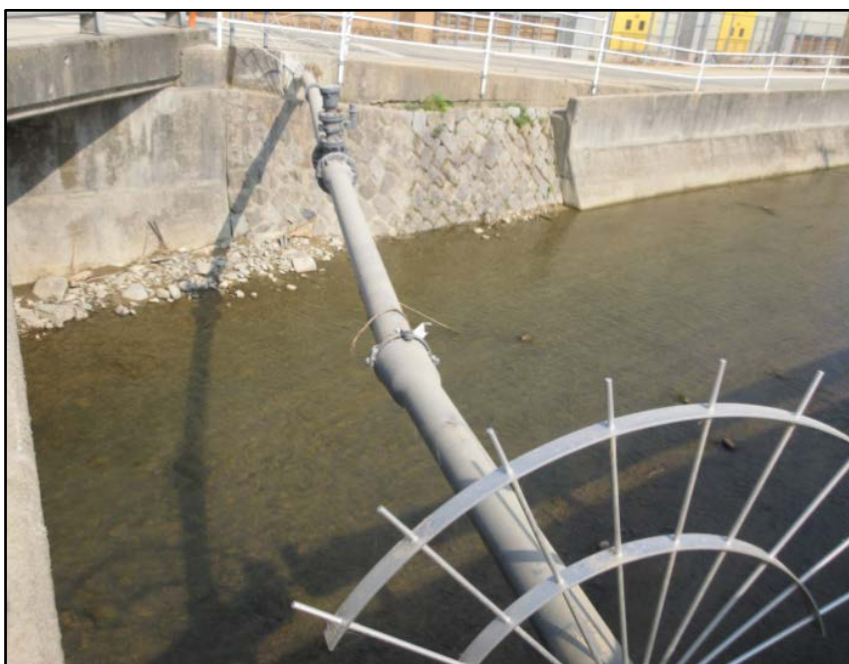
管路状況 (大きな傷や継手の抜出しなし)

写真 4-18 水流を受けた水管橋 (広島県呉市安浦町)

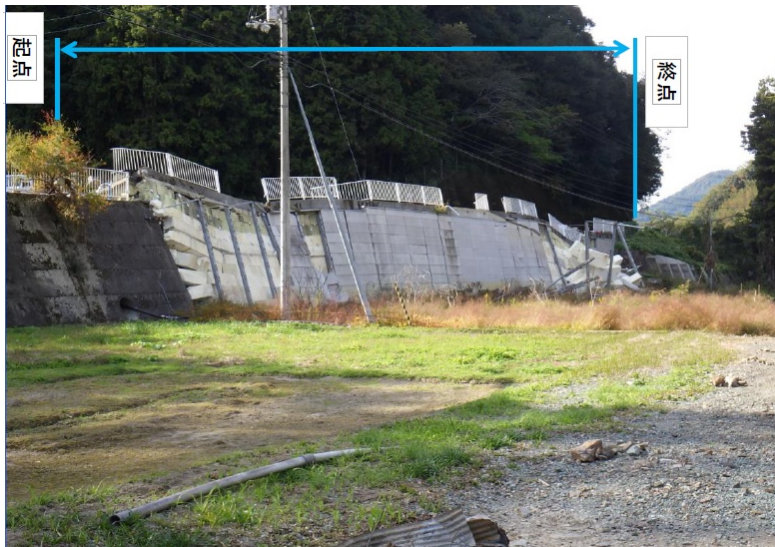
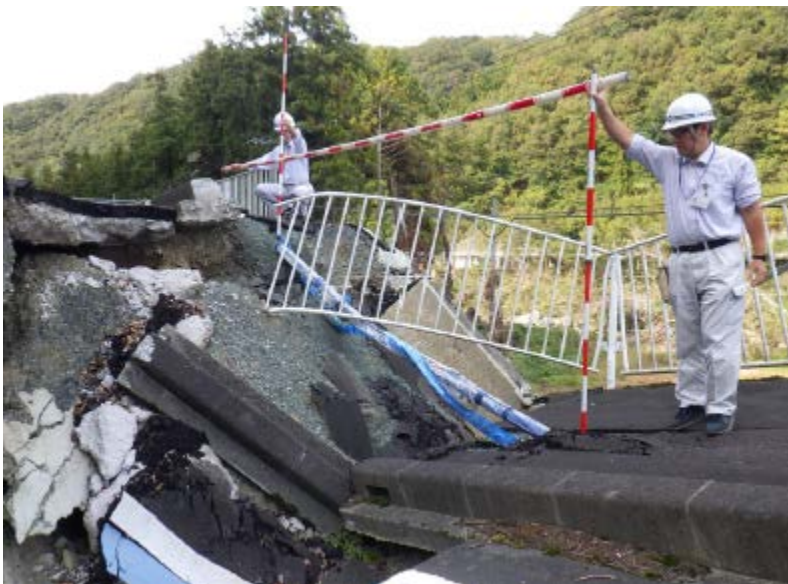
- 河川氾濫により国道が被災し、配管管路が著しく変形したが、配管に損傷はないため配水を継続した。
- 国道復旧工事と併せて本復旧。

写真 4-19 管路が変形したが漏水のなかったポリエチレン管（大洲市肱川町宇和川）
