平成 30 年（2018 年）7 月豪雨
水道施設被害状況調査報告書

令和 3 年 1 月

厚生労働省医薬・生活衛生局水道課

公益社団法人 日本水道協会

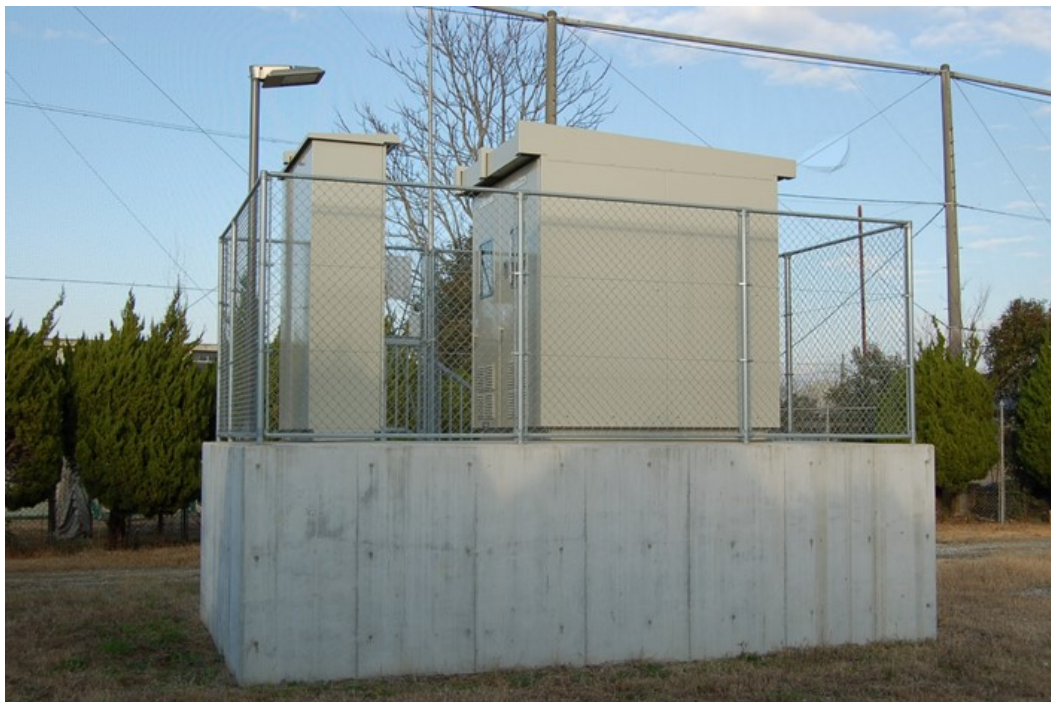
- ・ 施設名：米田水源地
- ・ 想定浸水高：1.0m（設計当初の想定）
- ・ 対策を実施した高さ：1.7m
 - 現在のハザードマップによる外水氾濫の想定浸水深は 1.0～2.0mであり、最大 2.0 mの浸水深には対応できない。

写真 7-8 取水受変電盤基礎の嵩上げ
(平成 30 年 7 月豪雨以前に実施；兵庫県高砂市：米田水源地)
