2章 地震と被害の概要

2008年6月14日、午前8時43分頃、岩手県内陸南部を震源として発生した地震は、気象庁によって「平成20年（2008年）岩手・宮城内陸地震」（英語名 The Iwate-Miyagi Nairiku Earthquake in 2008）と命名された¹⁾。地震のマグニチュードは当初7.0と発表されたが、その後、7.2と修正された¹⁾。震央は、北緯39°01.7'、東経140°52.8'で、震源深さは約8kmである。

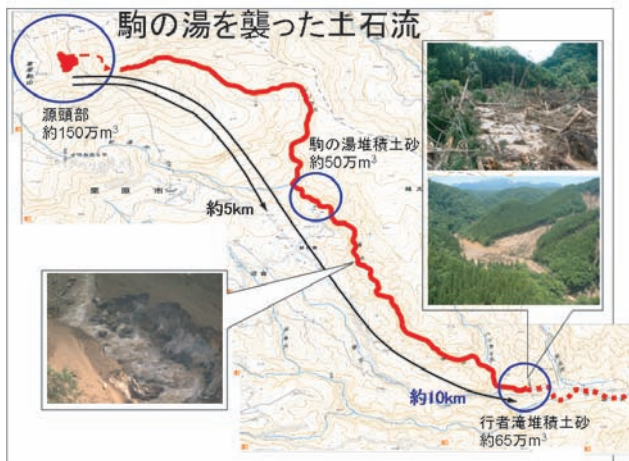
図 2.3.3 駒ノ湯を襲った土石流⁸⁾

東栗駒山頂付近の火山噴出物が地震により約150万 m³が崩壊した。この崩壊物は、土石流となって、時速約30km で下流に流れ、約10km の距離を移動した。約5km を下ったところで、別の土石流が流れをせき止めたため、行き場を失った土砂は約30m の高台にあった駒の湯温泉川に流れ込み、宿を飲み込んだ。その後、土石流の一部はさらに下流に移動し、行者滝に架かる吊り橋にせき止められるようにして流れが止まった。図2.3.3に流路および代表的な写真を示す。

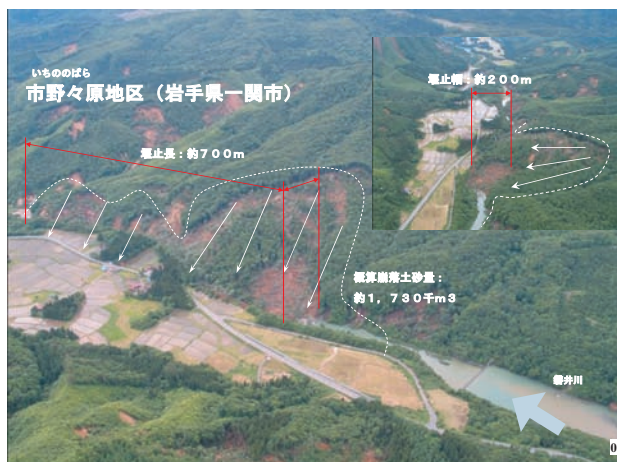
図 2.3.5 市野々原地区⁸⁾

による災害の名称として好ましくないとして、2004年新潟県中越地震以降、色々な名称がマスコミ等で用いられるようになったが、国土交通省では河道閉塞の名称を用いている。15カ所の内9カ所で直轄砂防災害関連緊急事業が実施された（61.7億円）が、これらは、緊急に河道掘削を実施する箇所（市野々原地区、浅布地区、小川原地区）、待ち受け施設を確保する箇所（産女川地区、温湯地区）、早急な対応が非常に困難な箇所（湯ノ倉温泉地区、湯浜地区、沼倉地区）に分けられている。図2.3.5および図2.3.6に代表的な河道閉塞現場を示す。
