平成 27 年度国際研修 専門別研修報告書

研修員氏名：新井大文

所 属：神奈川県企業庁企業局水道部水道施設課

研 修 先：ドイツ連邦共和国及びオランダ王国

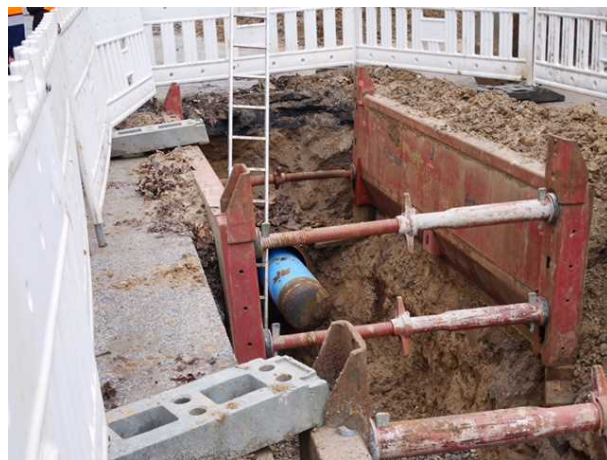
配水管布設工事現場として、昨年度（2014年度）に大規模漏水が発生したφ800のルートをφ600で布設替えする工事の現場を視察した。視察日は時間が早く（10:30頃）、視察時点では工事は始まっていなかった。片側2車線の広い道路で、交通量もそれなりにあるが、覆工板等を用いて交通解放することなく、堀山も埋め戻すことなく掘りっぱなしで施工しているよう

PE で被覆された鋼管 (φ 600) を、ライナーを用いて押し込んで布設していく工事であり、堀山で溶接を行い、エコーで溶接の仕上がりの確認を行って既設管 (φ 800) に挿入していくようである。曲がり部への対応については確認できなかった。

ハンブルク市では、管の土被りは原則 1.5m 以上としており、凍結の恐れがないエリアに限り 1.2m でも可としている。

写真 3 布設工事現場状況

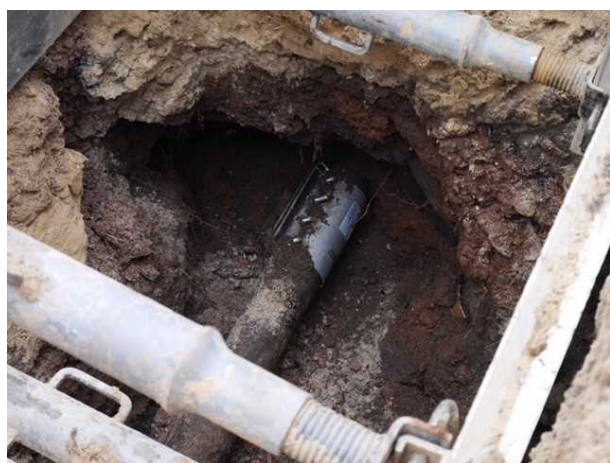
漏水修理工事現場として、φ 100 の CIP の漏水修理現場を視察した。

漏水していた管路は 1949 年布設の CIP φ 100。私が現場に到着した時にはすでに修理済みで、クランプのようなもので漏水修理が施されていたが、不断水で施工するわけではなく、断水作業後に修理を行ったようである。

写真 4 漏水修理工事現場状況 1

ハンブルク水道の管轄エリア内には、第二次大戦後間もなく布設された CIP が管路全体の 20% 程度残っているらしく、近年は CIP による漏水が増えてきているようで、優先順位をつけて解消に取り組んでいるとのことであった。なお修理を施工していたのは水道局の職員の方で、直営で修理を行っている。

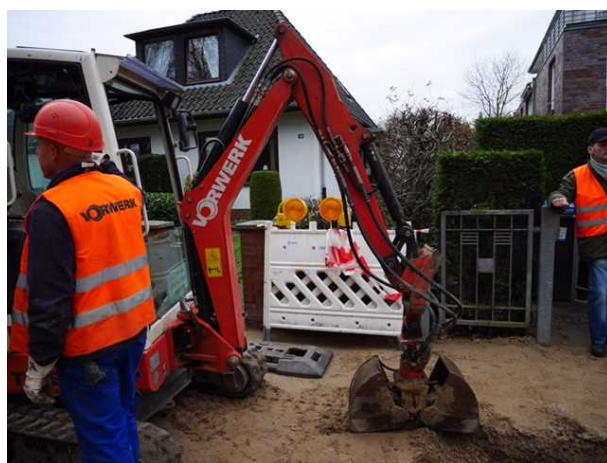
写真 5 漏水修理工事現場状況 2

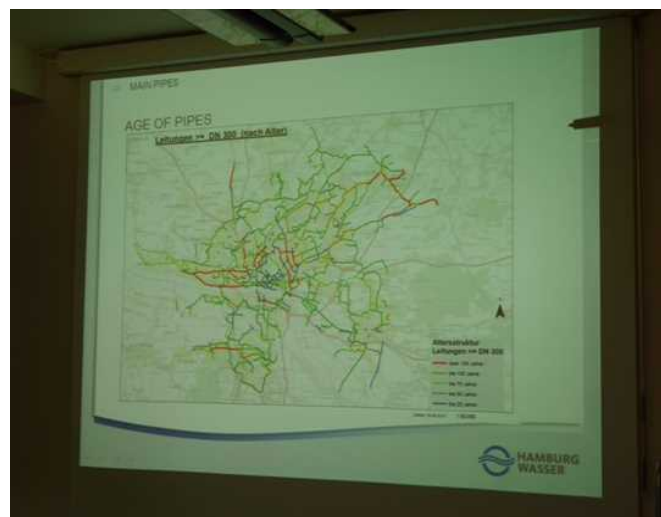
写真 8 管路の経年化状況

- 管路更新率は近年 0.8~0.9%/年で推移している。（目標は 1.3%/年）
- 近年老朽化した CIP における大規模漏水が頻発しているため優先順位をつけて CIP の取替を進めている。
- 管路毎の漏水件数、道路荷重、管の腐食状況（漏水修理時等に管を掘り上げて診断する）、布設年度、管材料の項目に分け、潜在費用（Potential Cost）を算定し管路更新の優先順位を決めている。

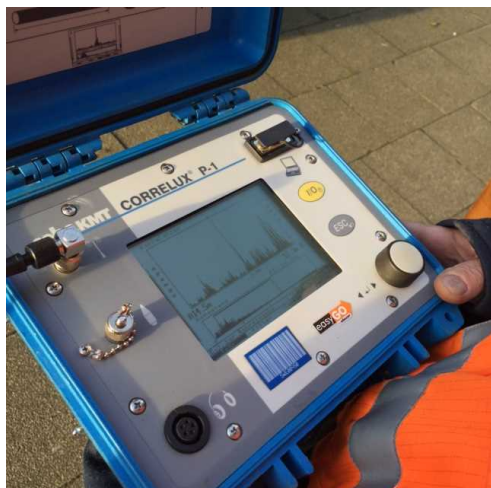
調査については、弁栓音聴、漏水探知機による路面音聴、ロガー調査、相関式漏水調査を組み合わせて行っている。

写真 14 相関式調査機器

今回視察した現場では、前日の夜間にロガーによる調査が済んでいて、視察当日は弁栓調査と相関式調査、路面音聴を行っている段階であった。私も実際に相関式調査機器の操作や、探知機を使った路面音聴を行う機会を与えていただいた。漏水探知機に関しては、日本で使用しているものと聞こえ方は殆ど同じであったが、ピックアップが日本の物に比べるとかなり大きく、操作の感覚が多少異なっていた。ただ、扱いづらいということにはなかった。相関式調査機器も日本で使用する機器とほぼ同じ感覚で操作することができ、日本の製品との大きな差異は感じなかった。音聴棒に関しては、日本の製品の方が聞こえ方はクリアなように感じた

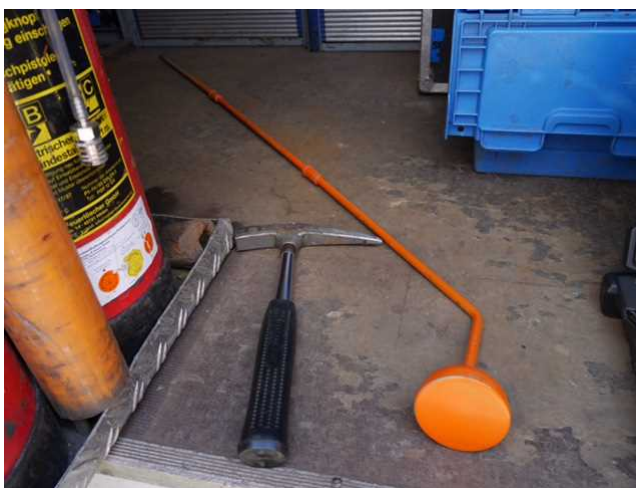
写真 15 音聴棒

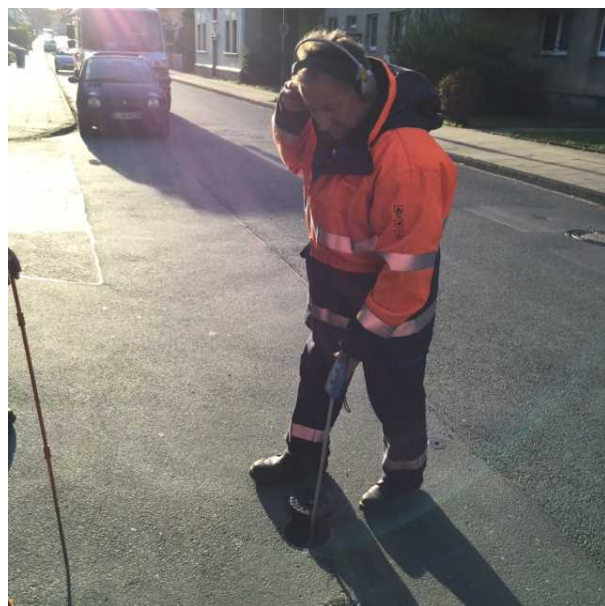
写真 16 音聴調査を行うエッセン都市公社の方

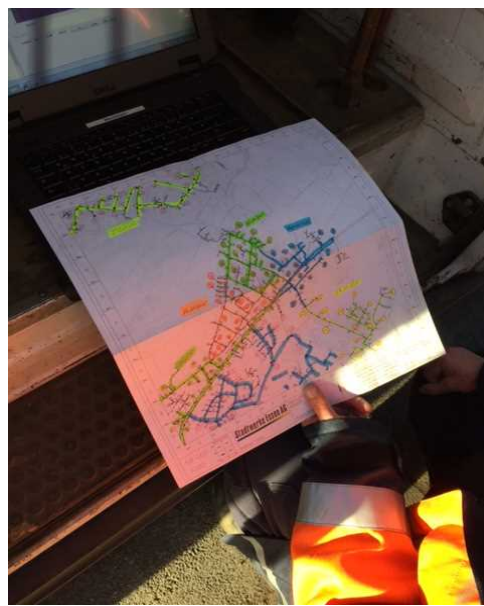
エッセン市では市内を 200 ブロックに分割し、1 年で 1 巡するように漏水調査を実施している。3 交代制でシフトを組み、営業日はほぼ毎日調査を実施しているとのことである。

写真 17 漏水調査のエリア分け図面

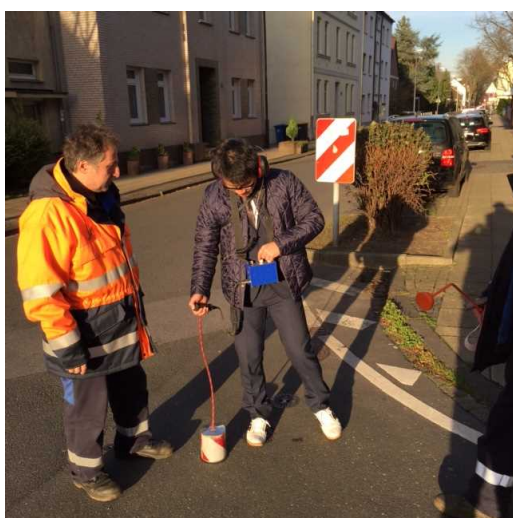
写真 18 漏水探知機による調査

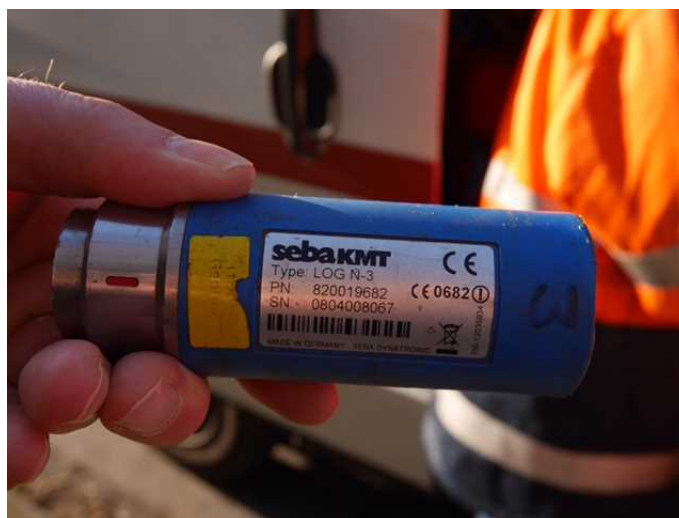
①ロガー調査→②弁栓音聴→③相関式調査→④路面音聴の順番が基本。ドイツではメーターが宅内（建物内）に設置してあるため、個別音聴は原則行っていないようである。

写真 19 ロガー

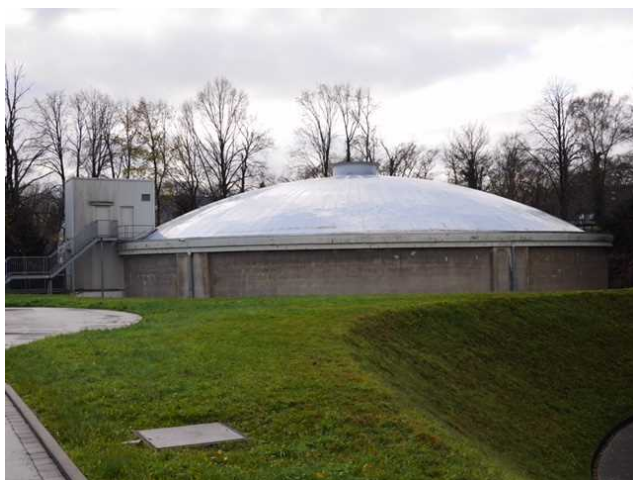
視察した Bredeney 配水池は 1955 年竣工で、RC 製である。4 池あり、その容量は 28,000 m³で、エッセン市内の需給調整の役割を担っている。

写真 21 Bredeney 配水池外観

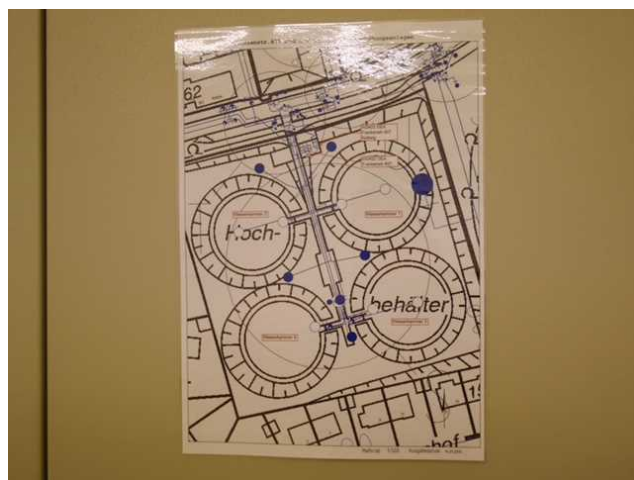
写真 22 Bredeney 配水池平面図

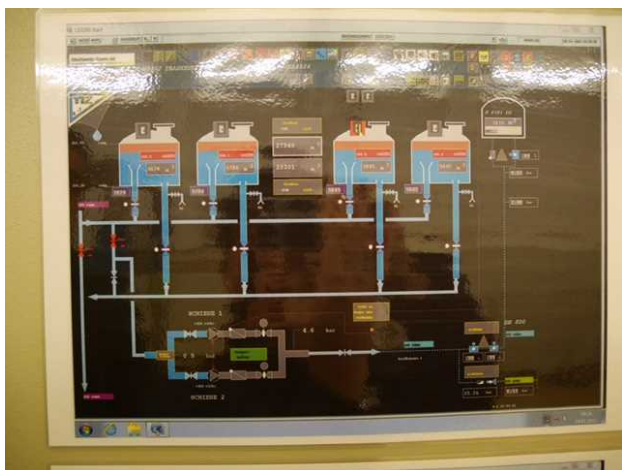
写真 23 Bredeney 配水池施設概要図

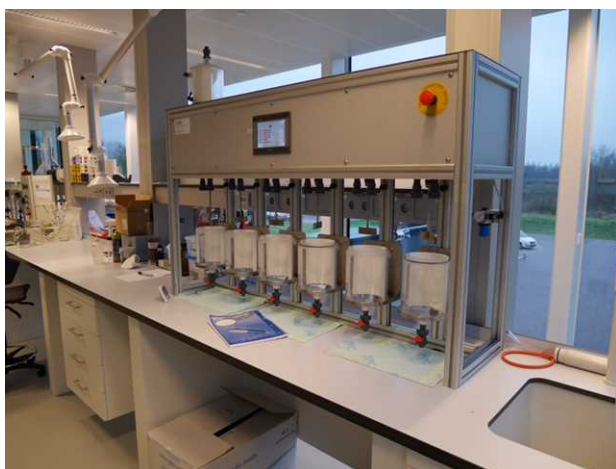
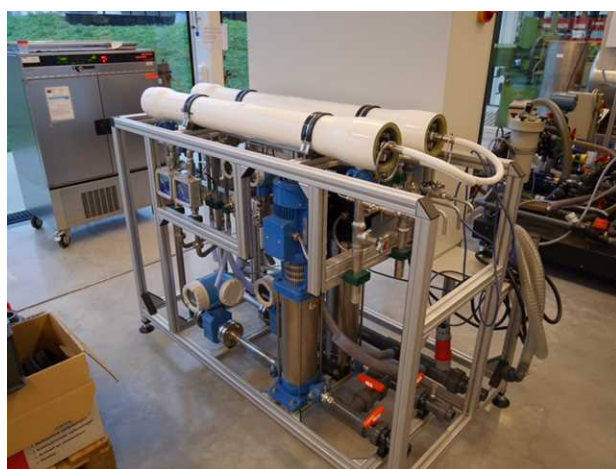
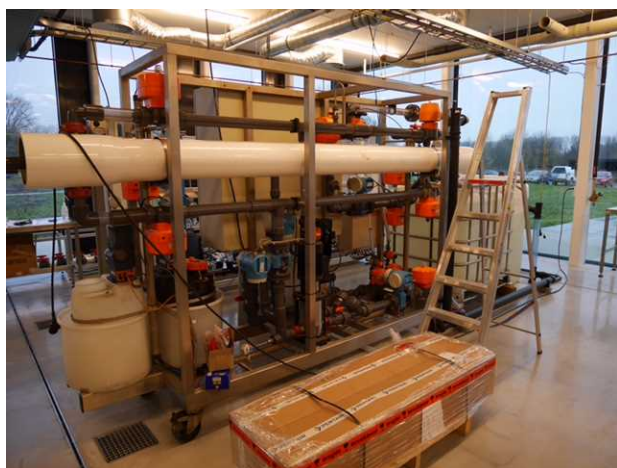
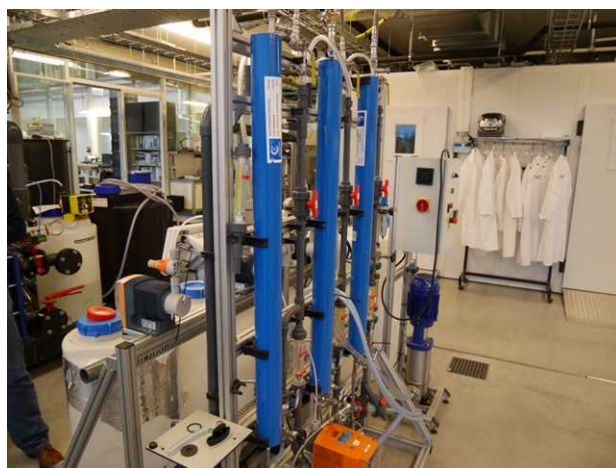
博士より、現在 KWR にて進めている膜処理技術に関する説明を受けた。微細気泡を用いた膜ろ過装置洗浄に関する研究を行っているとのことであった。微細気泡により膜ろ過装置を洗浄することにより、ファウリングの 90%が除去されるとのことであった。

写真 24 膜処理研究施設 1

写真 25 膜処理研究施設 2

写真 26 膜処理研究施設 3

写真 27 膜処理研究施設 4
