水道管劣化予測診断ツールの 導入及び 予測精度向上の取組み

豊田市上下水道局 岡田俊樹

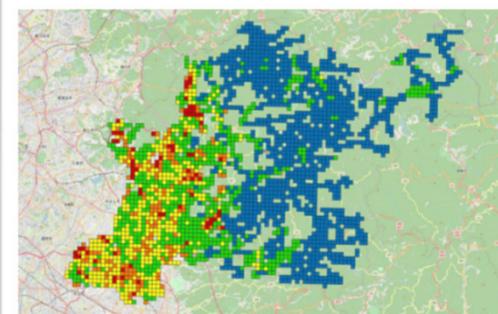
劣化予測イメージ図

水道管路に関するデータ(配管素材・使用年数、過去の漏水履歴等)と、独自に収集した1,000以上の膨大な環境変数を含むデータベース(土壌・気候・人口等)を組み合わせ、各水道管路の破損確率を高精度に解析する

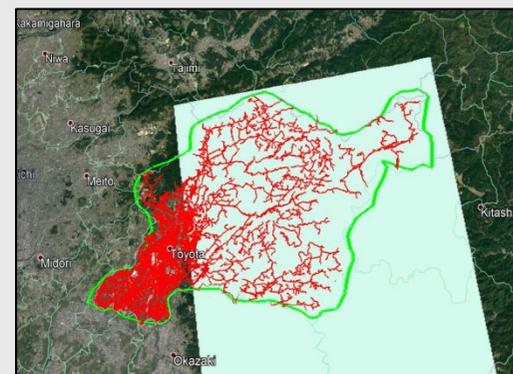
衛星画像調査区域

- ① 衛星(だいち2号)から収集した成分を「水」か「水以外」に分別
- ② ①で抽出した「水」の中で、「水道水」か「非水道水」に分別
- ③ ②で抽出した「水道水」の中を、直径200mの範囲を1つの区域(漏水可能性区域)として、地図上に表示
- ④ 漏水可能性区域について、職員にて路面音調調査を実施

漏水可能性区域	漏水区域	漏水箇所数
556	154	259

- ① 調査期間の短縮
5年→7か月
- ② 調査費用の削減
大幅な削減
- ③ 漏水発見箇所数の増加
69件(R2年度)→259件

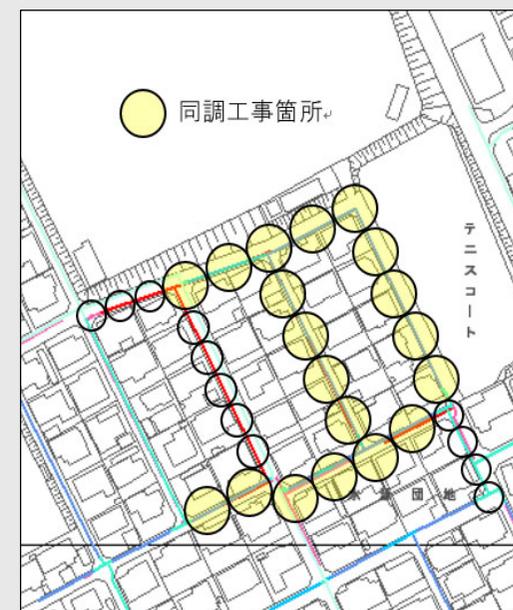
同時施工場所

劣化予測診断結果を共有し、同時施工を実施

- 舗装復旧費用
(延長750m×幅員4m×4,400円/m²=13,200,000円)を按分
- 住民への工事チラシの共同配布
- 施工業者による詳細な施工時期、試掘立ち合い等の調整が容易になった。
- 社会的影響度の緩和
(例:工事期間が別々になることによる住民への影響等)

○舗装復旧費用
660万の削減
