広範囲に影響を及ぼす施設事故に関する課題検討会  
(広島県事故ケーススタディー)

報 告 書

平成 19 年 3 月

社 団 法 人 日 本 水 道 協 会

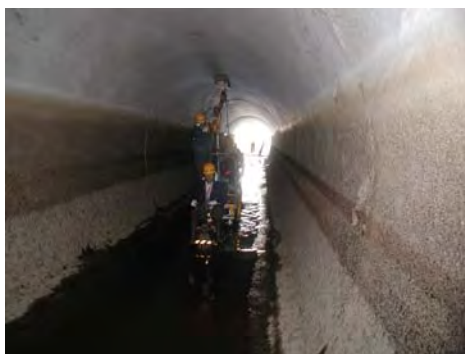
レーダー調査の状況

アーチ部のトンネル覆工厚不足や覆工背面に空隙があると、地震等に伴って突発性の崩落が発生する危険性がある<sup>(\*)</sup>ため、特に施工時に湧水や破碎帯等が確認されている区間については、アーチ部の1~3測線程度レーダー調査を行って状況を確認するとともに、問題となるような空洞等が確認された場合は充填等の対策を講じる必要がある。

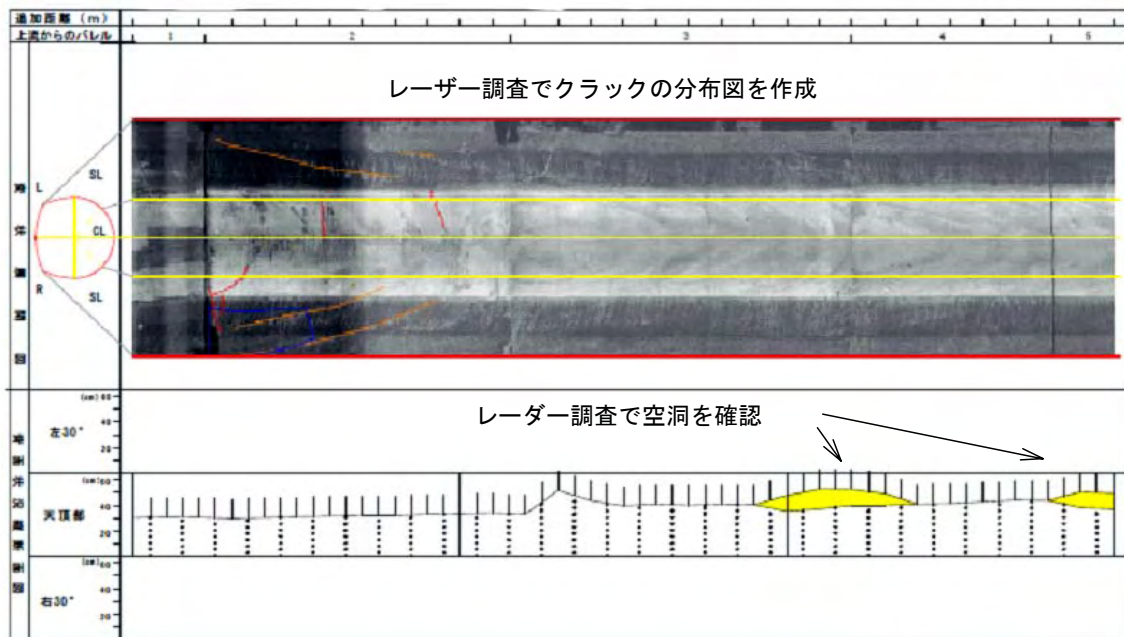
レーザー・レーダー調査結果の整理例

また、トンネルの劣化が経年的に進行しているかどうかは、覆工コンクリート面の変状を定期的に調査しクラック等の進行状況を把握することで確認できる。レーザ調査は短時間でクラック等の変状を連続的に取得でき、デジタルデータとして蓄積、展開図等への整理が容易にできる。

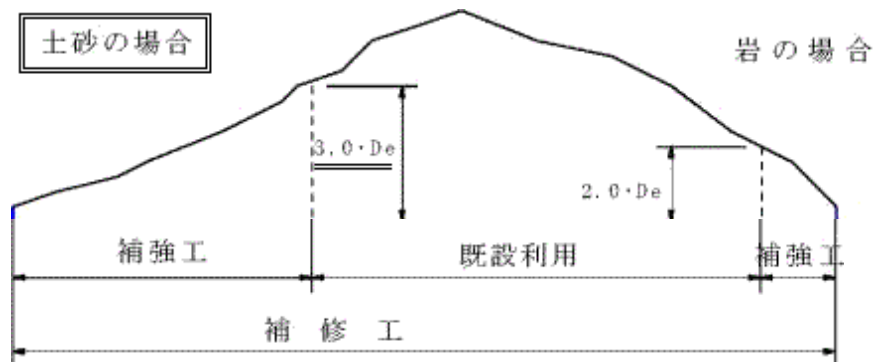
## 【概要図】

補強は、補強対象区間の覆工に作用する荷重に基づいて、覆工の所要強度と既設覆工が保有するとみられる強度を比較し、①に示した各工法を用いて、不足分を補強した。

なお、豊川用水の土砂トンネルにおいて、これを検証するため、暗渠の耐震性照手法である応答変位法により既設トンネルの暗渠部（最小土被り厚が3D未満）をモデルとして耐震照査を行った。その結果、側壁下端及びインバートの隅角部においてせん断破壊することが判明しており、補強の必要性を確認している。

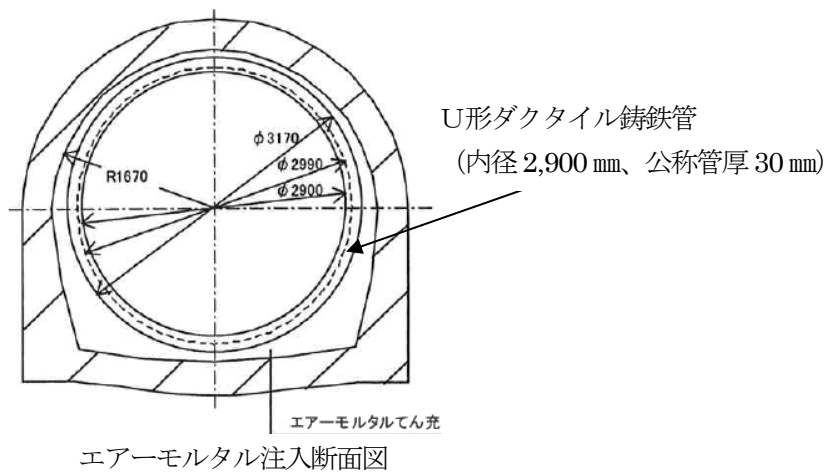
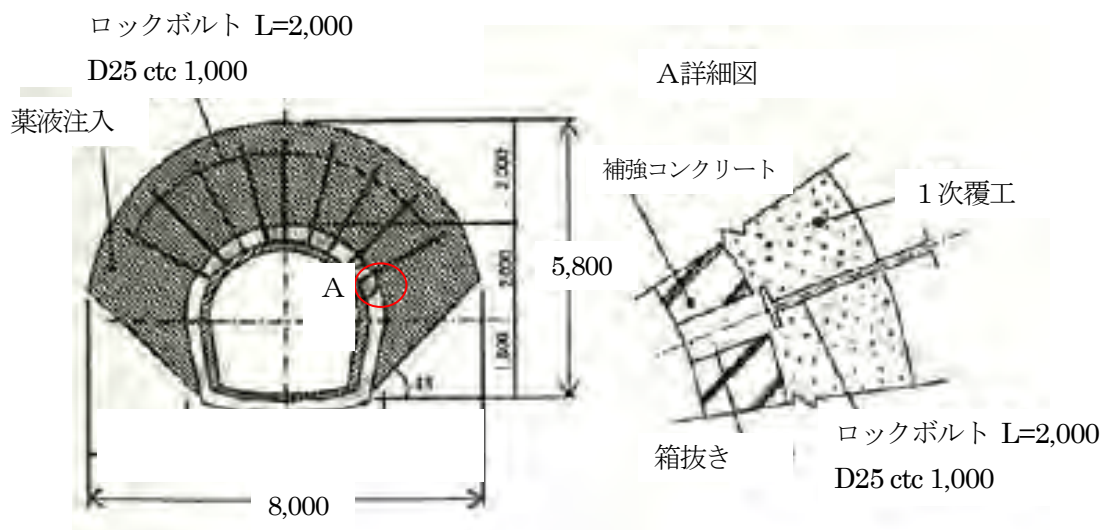
既補修箇所の補強対策工

過去に施工された崩落箇所の補強巻立てコンクリート区域(約 L=870m)は、配管スペースを確保するため補修巻立てコンクリート撤去することとしたが、撤去時に応力の開放によるゆるみの増大、トンネルの崩落が懸念されたため、撤去時のトンネルの補強対策として安全性及び工期の制約等の面から、薬液注入+ロックボルト(L=2.0m)を採用した。配管に先立ち、ロックボルトと薬液注入による地山の改良を行い、その後、補修巻立てコンクリートを撤去した。

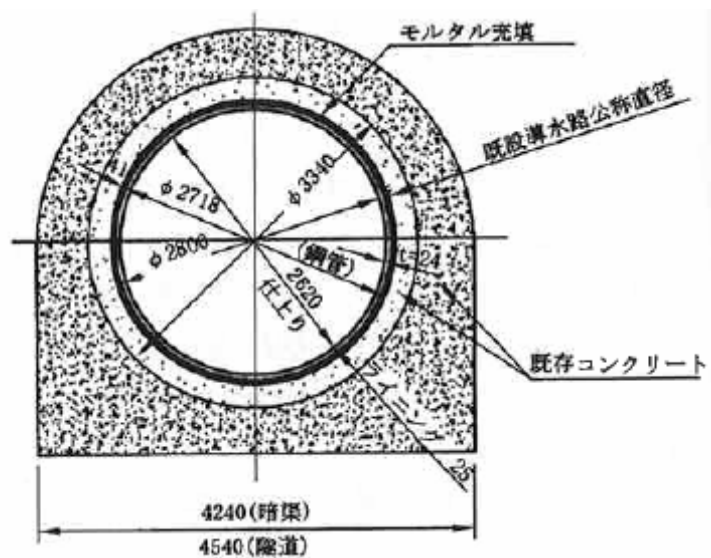
改良断面図

配管完了後、鋼管内に取り付けてある注入口より、圧縮強度  $20 \text{ kg f/c m}^2$  以上、水セメント比 60~70%、フロー値(1分後)  $180 \pm 20 \text{ mm}$ 、単位セメント量  $400 \text{ kg/m}^3$  以上のモルタルを注入した。
