4章 導・送・配水本管の被害状況

本章では、導・送・配水本管（配水支管は除く）の被害について記述する。また、本地震では約 100 事業者が震度 6 以上を記録したが、本章では表 4.1.1 に示す 6 事業者の調査結果についてまとめる。さらに、4.2～4.7 では調査対象事業者の口径・管種別管路延長や被害状況を示し、4.8 では調査対象事業者の被害集計結果をまとめる。また、4.9 に本地震による被害の特徴を過去の大地震と比較しながら考察する。

4.2 仙台市の被害

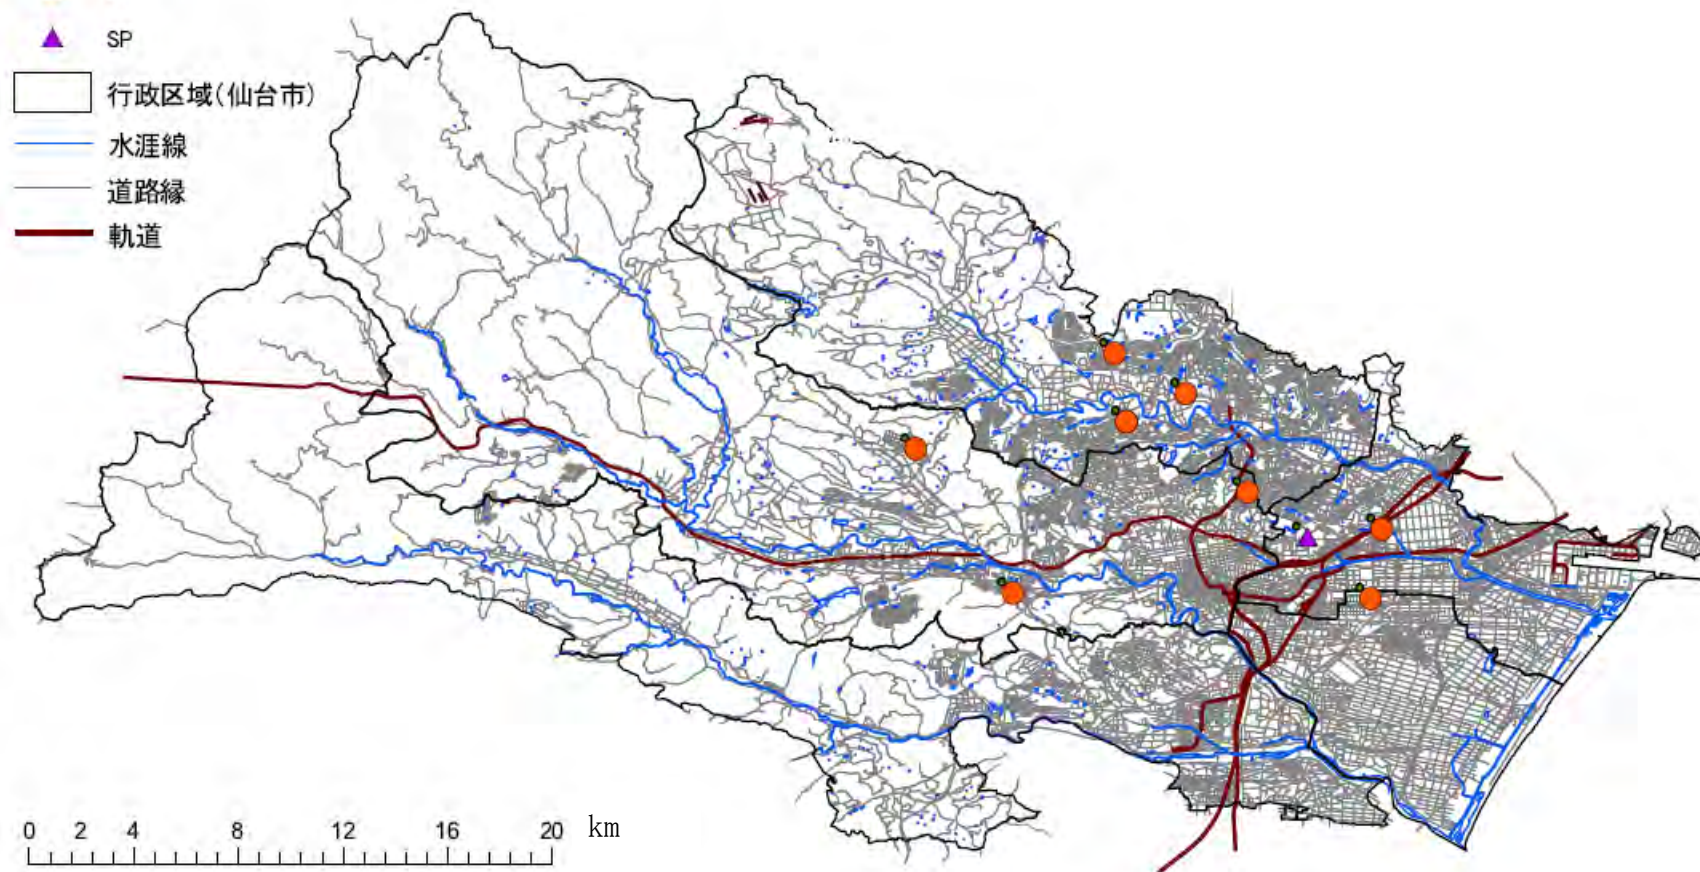
図 4.2.3 被害プロット図（仙台市）

表 4.2.2 に仙台市における導・送・配水本管の被害一覧を、図 4.2.3 に被害プロット図を示す。

備考2) 管路本体の被害地点のみプロットした。

- ①被害件数は、管路本体が 10 件、付属施設が 43 件であった。被害率は、付属施設を除いて計算すると、平均で 0.02 件/km であった。
- ②ダクタイトイル鉄管の被害件数は 9 件であり、被害率は 0.03 件/km であった。主な被害形態は、継手部からの漏水であった。なお、ダクタイトイル鉄管の耐震継手は、約 130km 布設されていたが被害はなかった。
- ③鋼管の被害件数は 1 件であり、被害率は 0.01 件/km であった。被害形態は、溶接継手部からの漏水であった。鋼管の溶接継手は、約 111km 布設されていたが、被害は上記の 1 件しかなかった。
- ④その他の管種については、被害はなかった。

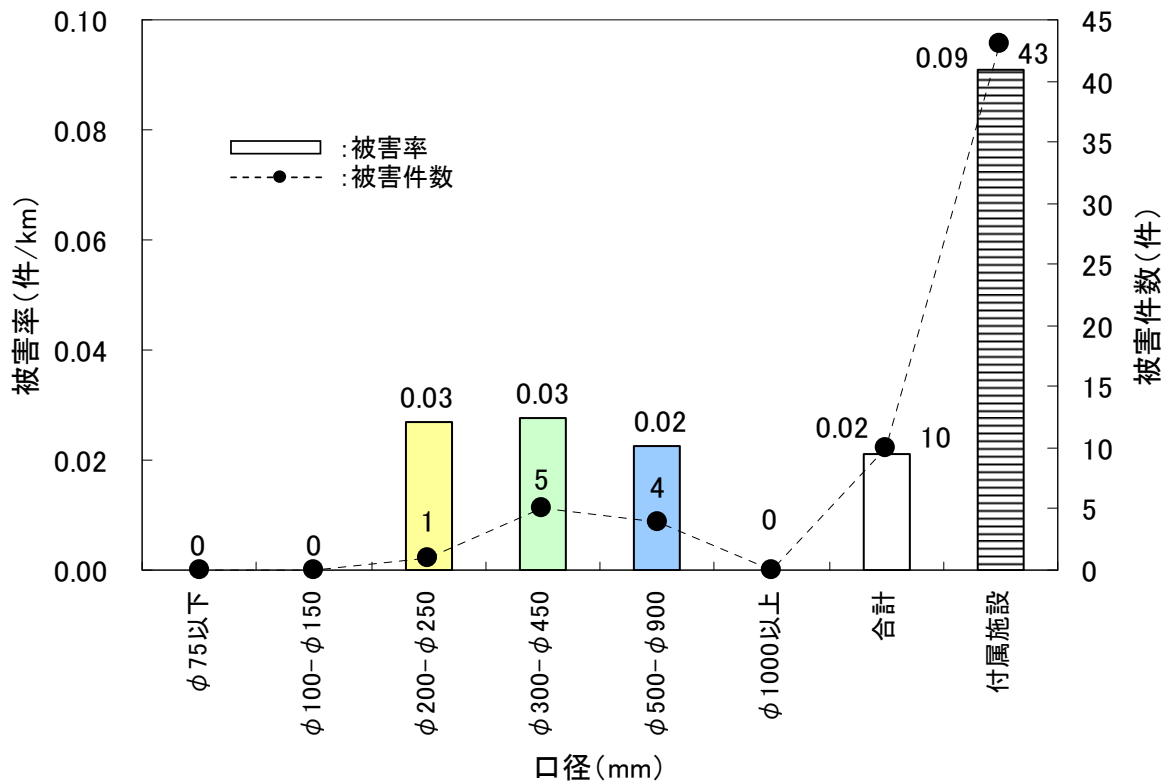
図 4.2.4 口径別被害率と被害件数（仙台市）

備考1) DIPの耐震継手には被害はなかった。(布設延長130km)

備考2) SPの溶接継手には継手漏水が1件あった。(布設延長111km)

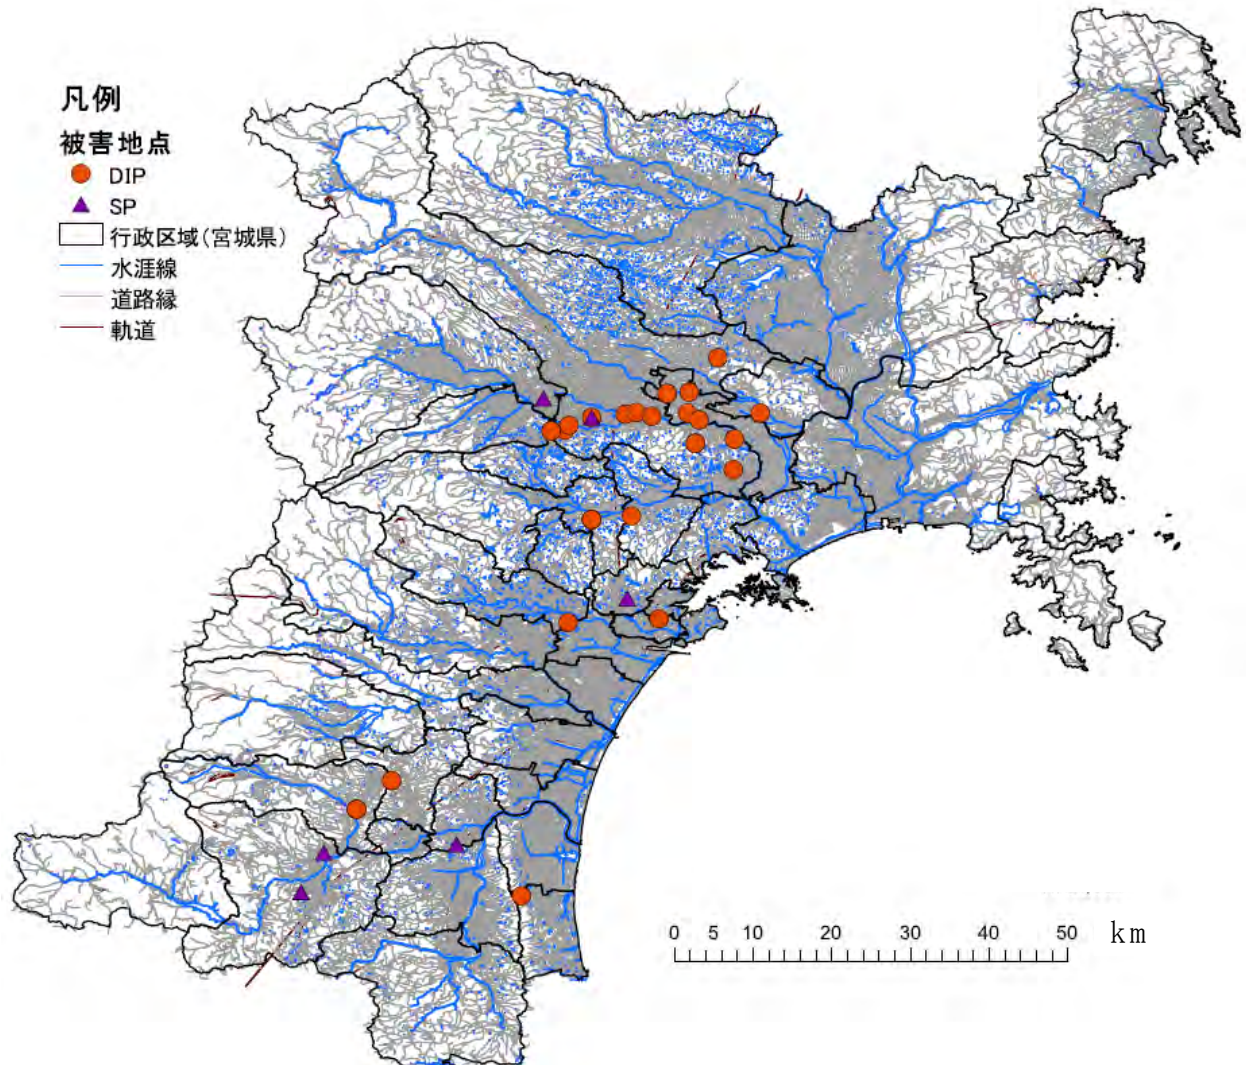
図 4.3.3 被害プロット図（宮城県企業局）

表 4.3.2 に宮城県企業局における導・送水管の被害一覧を、写真 4.3.1～4.3.2 に主な被害写真を、図 4.3.3 に被害プロット図を示す。

備考1) 背景地図の提供：国土地理院発行の基盤地図情報（縮尺レベル25000）
備考2) 管路本体の被害地点のみプロットした。

- ①被害件数は、管路本体が 27 件、付属施設が 9 件であった。被害率は、付属施設を除いて計算すると、平均で 0.08 件/km であった。
- ②ダクタイル鉄管の被害件数は 23 件であり、被害率は 0.09 件/km であった。主な被害形態は、継手部からの漏水であった。なお、ダクタイル鉄管の耐震継手は、約 56km 布設されていたが被害はなかった。参考までに、40cm～50cm の地盤沈下で被害がなかった事例を写真 4.3.3 に示す。

- ③鋼管の被害件数は 4 件であり、被害率は 0.05 件/km であった。被害形態は、伸縮可とう管からの漏水であった。なお、鋼管の溶接継手は、約 77km 布設されていたが被害はなかった。

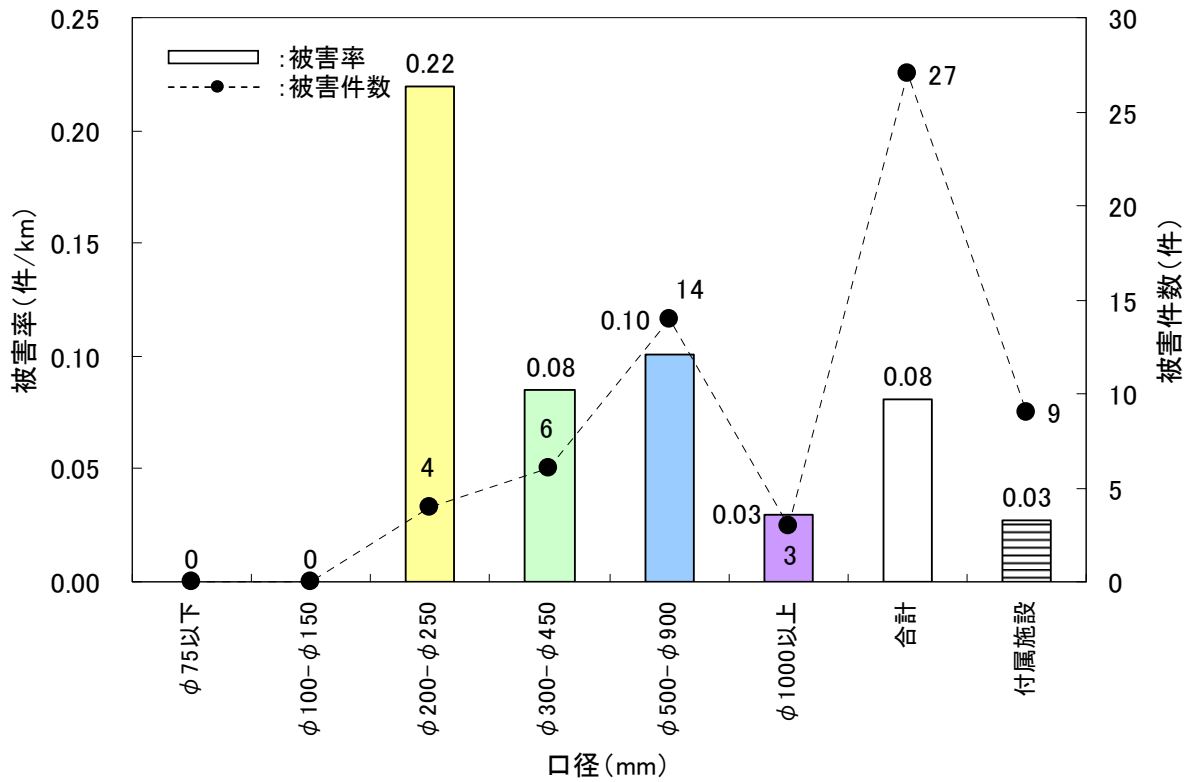
図 4.3.4 口径別被害率と被害件数（宮城県企業局）

備考 1) DIPの耐震継手には被害はなかった。(布設延長56km)

備考 2) SPの溶接継手には被害はなかった。(布設延長77km)

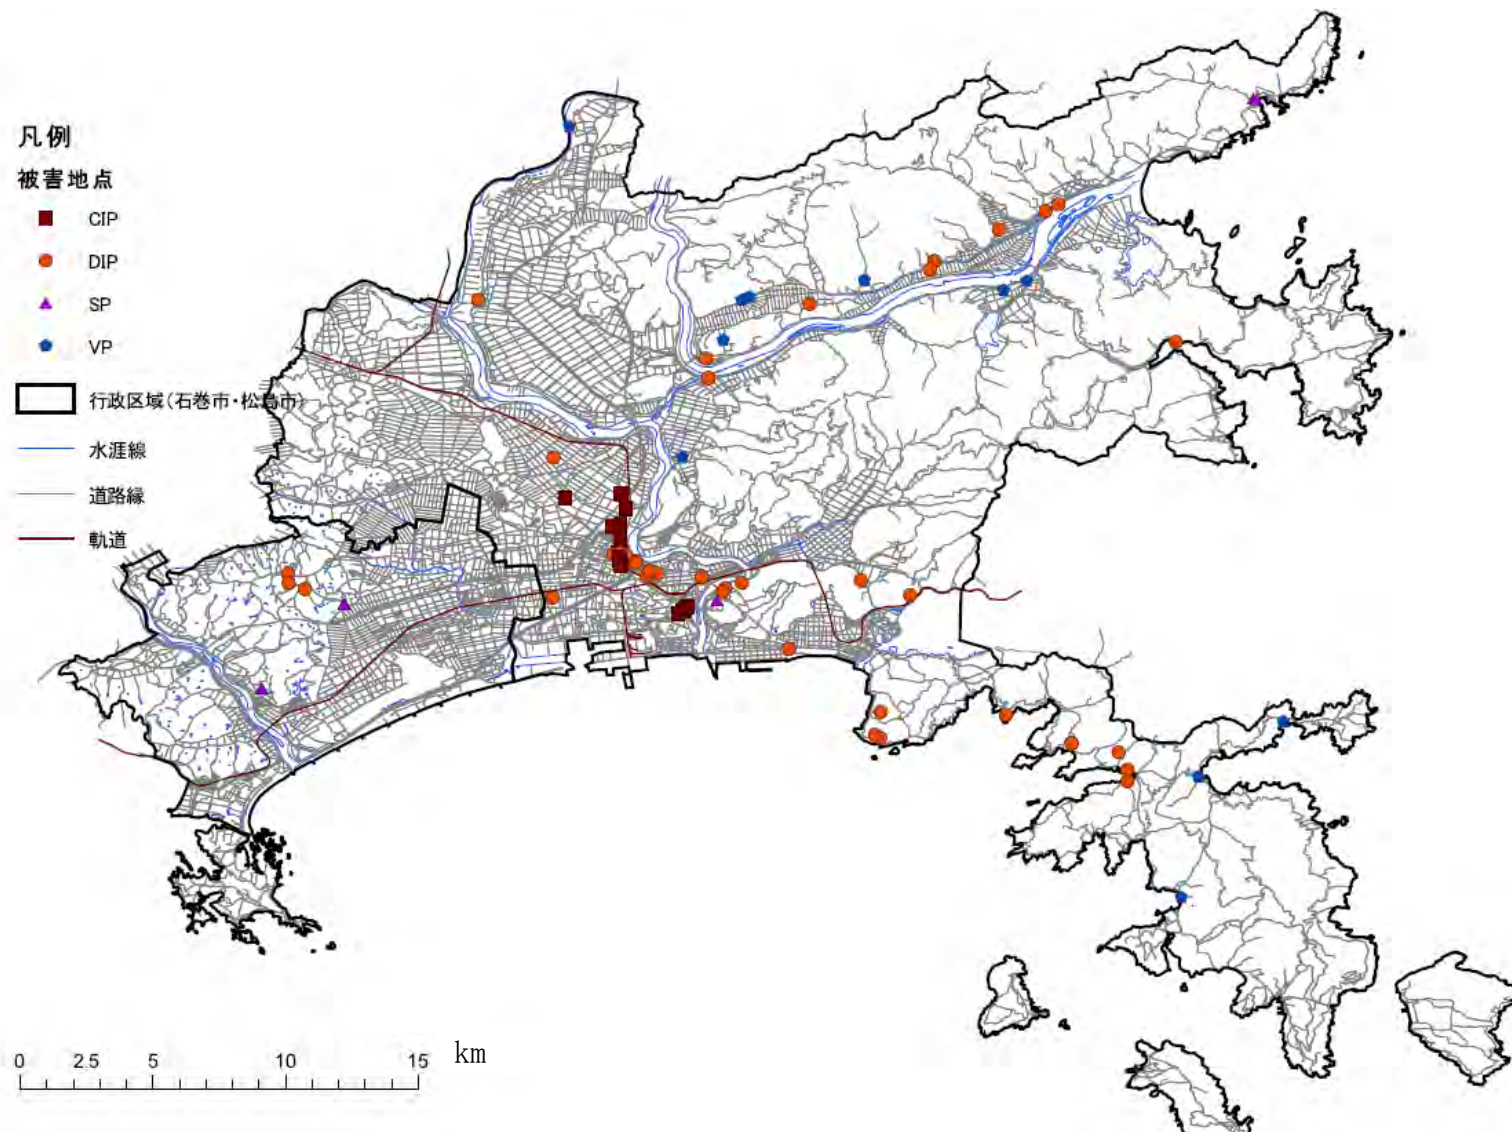
図 4.4.3 被害プロット図（石巻地方広域水道企業団）

表 4.4.2 に石巻地方広域水道企業団における導・送・配水本管の被害一覧を、写真 4.4.1~2 に主な被害写真を、図 4.4.3 に被害プロット図を示す。

備考1) 背景地図の提供：国土地理院発行の基盤地図情報（縮尺レベル25000）
 備考2) 管路本体の被害地点のみプロットした。

- ①被害件数は、管路本体が 48 件、付属施設が 22 件、津波被害が 3 件であった。被害率は、付属施設と津波被害を除いて計算すると、平均で 0.22 件/km であった。
- ②鋳鉄管の被害件数は 20 件であり、被害率は 1.51 件/km であった。被害形態は、継手部からの漏水であった。
- ③ダクタイル鉄管の被害件数は 21 件であり、被害率は 0.12 件/km であった。主な被害形態は、継手部からの漏水であった。なお、ダクタイル鉄管の耐震継手は、約 33km 布設されていたが、被害はなかった。参考までに、津波により地盤洗掘された現場の耐震継手管の状況を **写真 4.4.2** に示す。

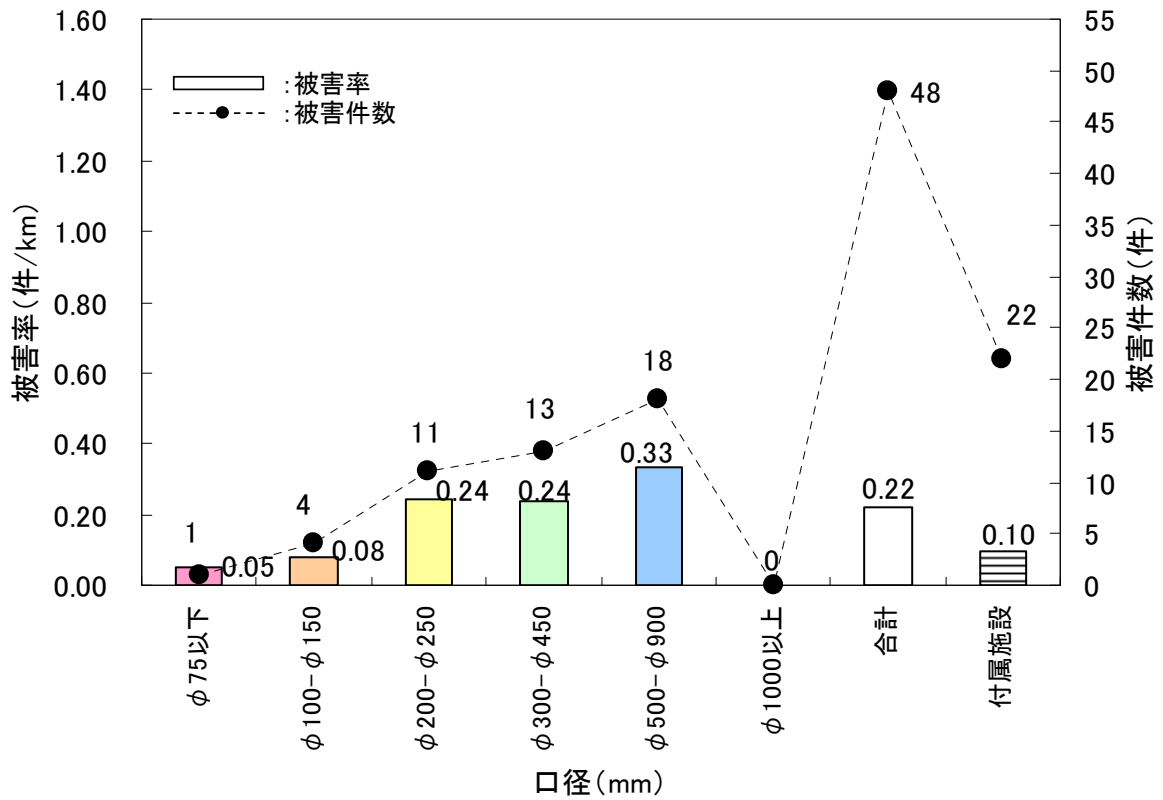
図 4.4.4 口径別被害率と被害件数（石巻地方広域水道企業団）

注3) DIPの管体破損は、管体直下の杭による局部損傷であった。

備考1) DIPの耐震継手には被害はなかった。(布設延長33km)

備考2) SPの溶接継手には被害はなかった。(布設延長12km)

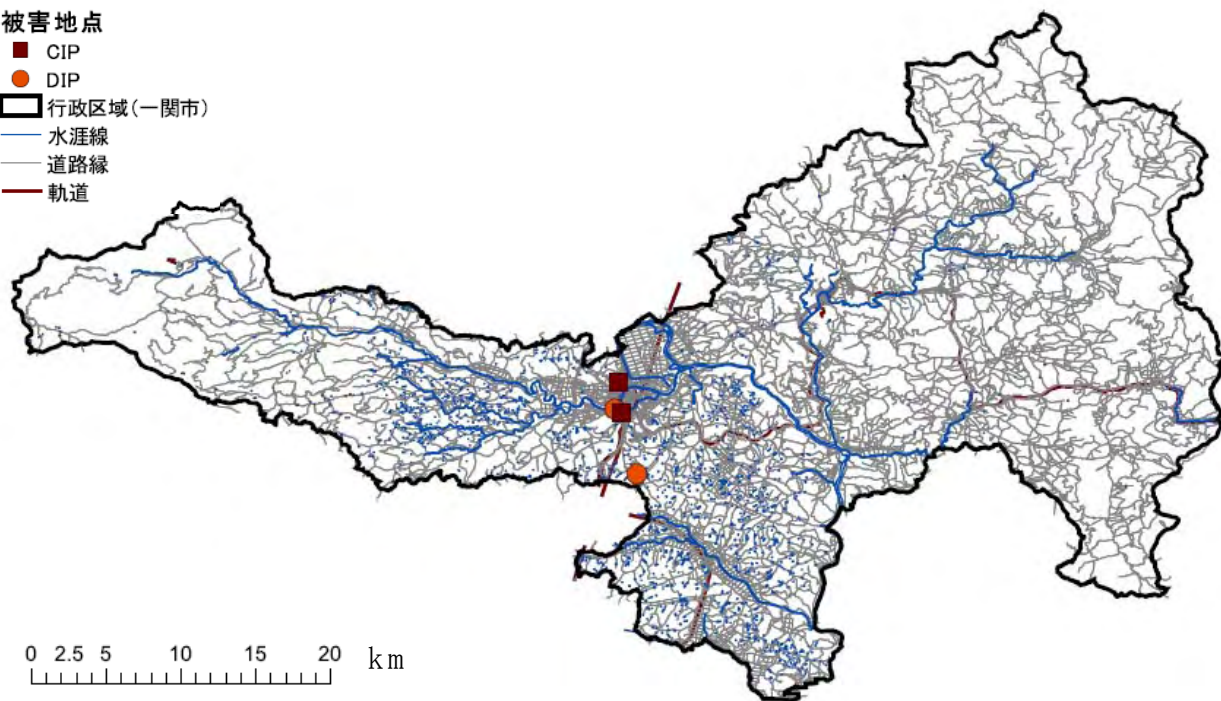
図 4.5.3 被害プロット図（一関市）

表 4.5.2 に一関市における導・送水管の被害一覧を、図 4.5.3 に被害プロット図を示す。

備考2) 管路本体の被害地点のみプロットした。

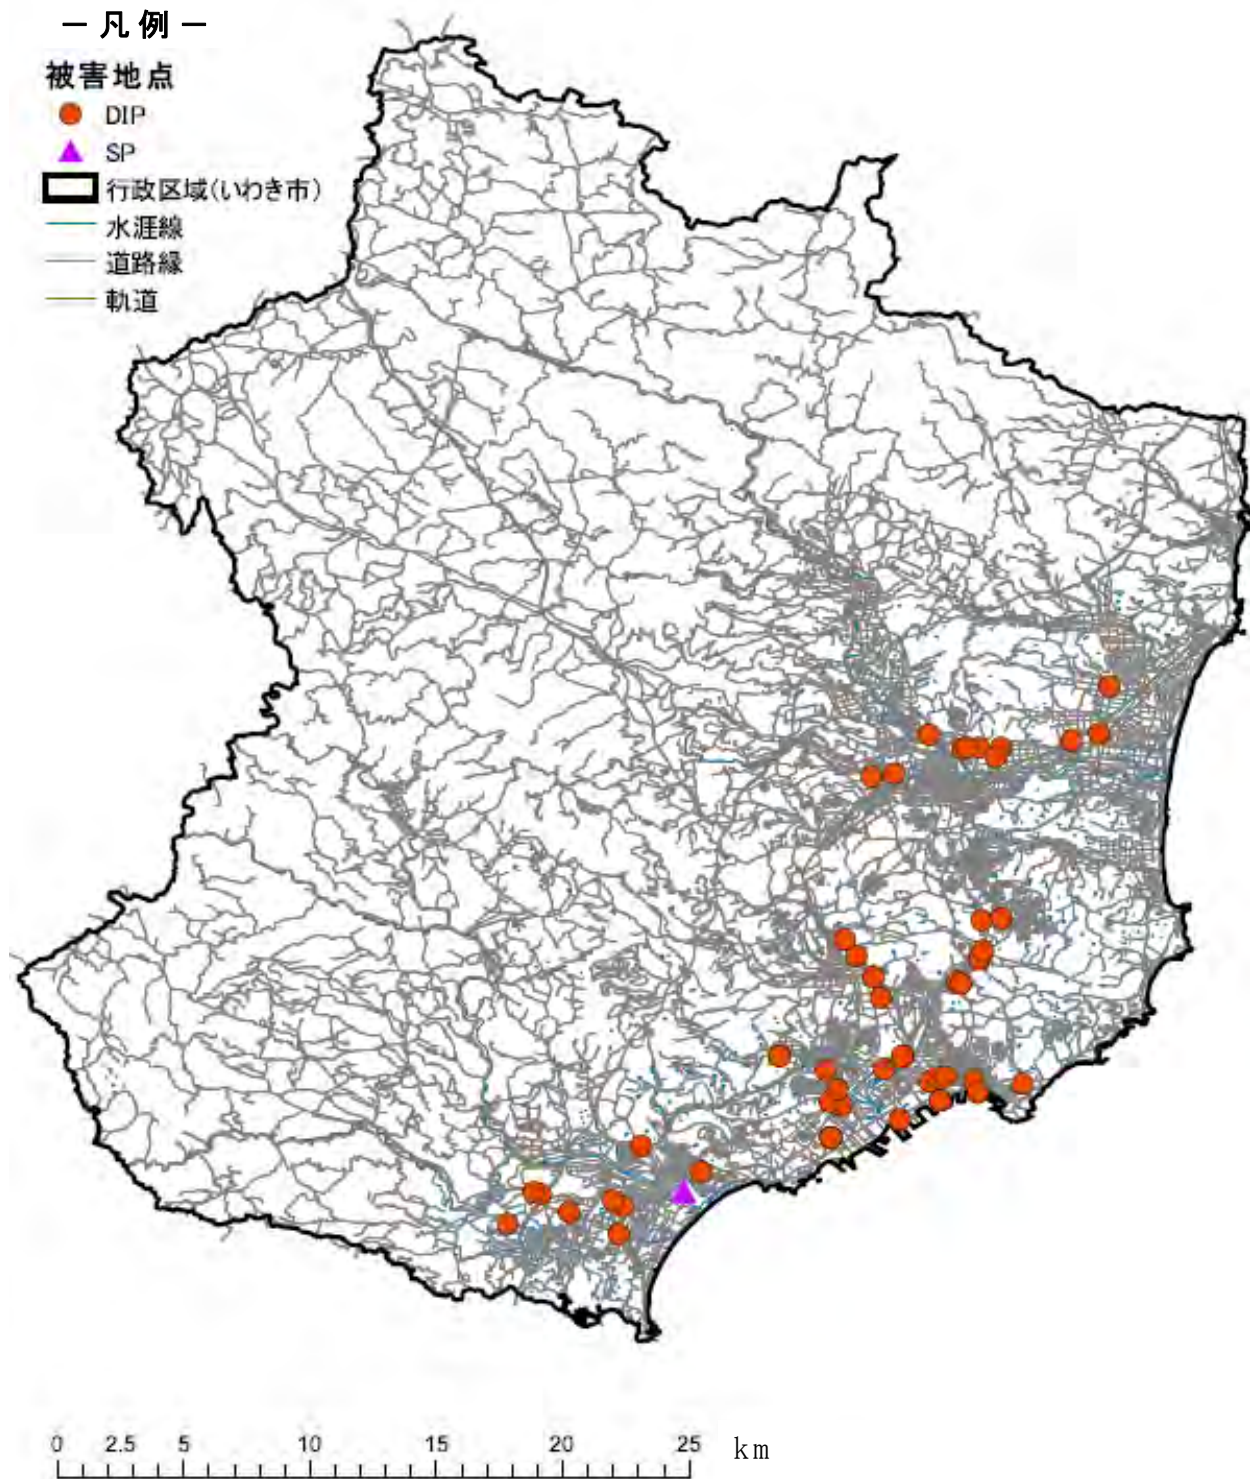
図 4.7.3 被害プロット図（いわき市）

表 4.7.2 にいわき市における導・送・配水本管の被害一覧を、写真 4.7.1～2 に主な被害写真を、図 4.7.3 に被害プロット図を示す。

備考1) 背景地図の提供：国土地理院発行の基盤地図情報（縮尺レベル25000）
 備考2) 管路本体の被害地点のみプロットした。

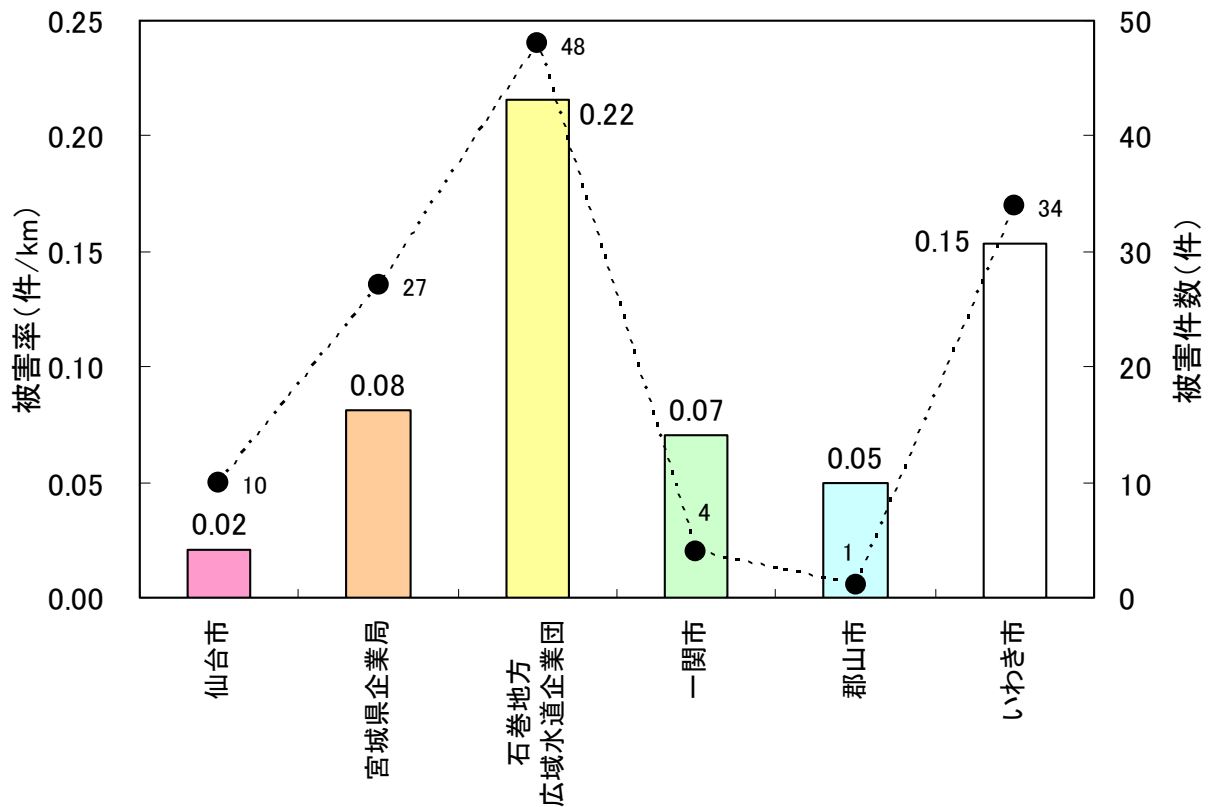
図 4.8.1 事業体別の被害率と被害件数（導・送・配水本管）

4.2～4.7 で記述した調査対象事業体の被害集計結果について、表 4.8.1 に口径別被害率の一覧を、表 4.8.2 に管種別被害率の一覧を示す。また、図 4.8.1 に事業体別の被害率と被害件数を示す。なお、本地震の被害の特徴については、4.9 で記述する。

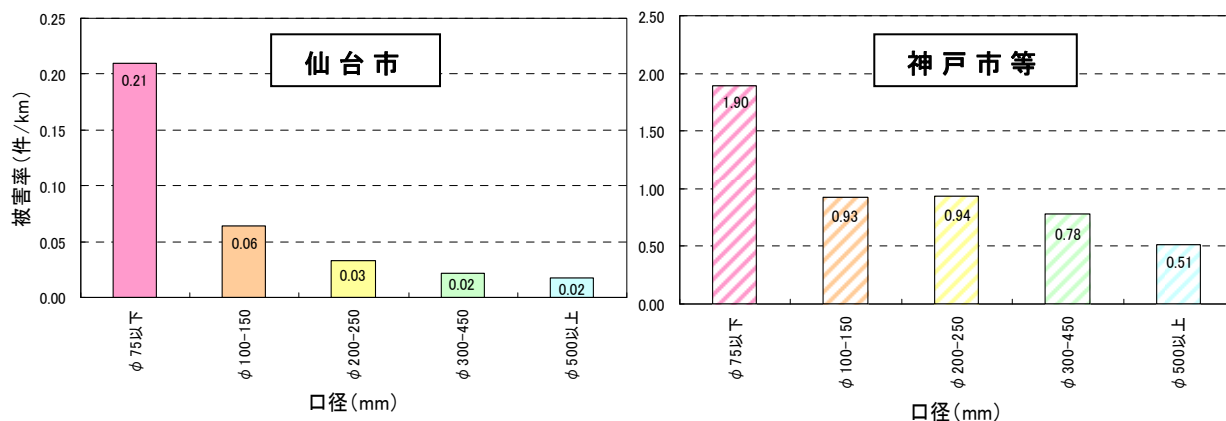
図 4.9.2 仙台市と阪神淡路大震災の口径別被害率（導・送・配水管）

ここでは、仙台市と被害件数データが数多くある阪神・淡路大震災の神戸市、芦屋市、西宮市の3都市平均値を比較した。表 4.9.2 に、口径別被害率の一覧を、図 4.9.2 に仙台市と阪神・淡路大震災の口径別被害率を示す。仙台市と神戸市等の3都市平均値を比較すると、被害率の比率は3～11%と小さく、また、口径が大きくなるにつれて被害率が減少するという同様の傾向が見られた。

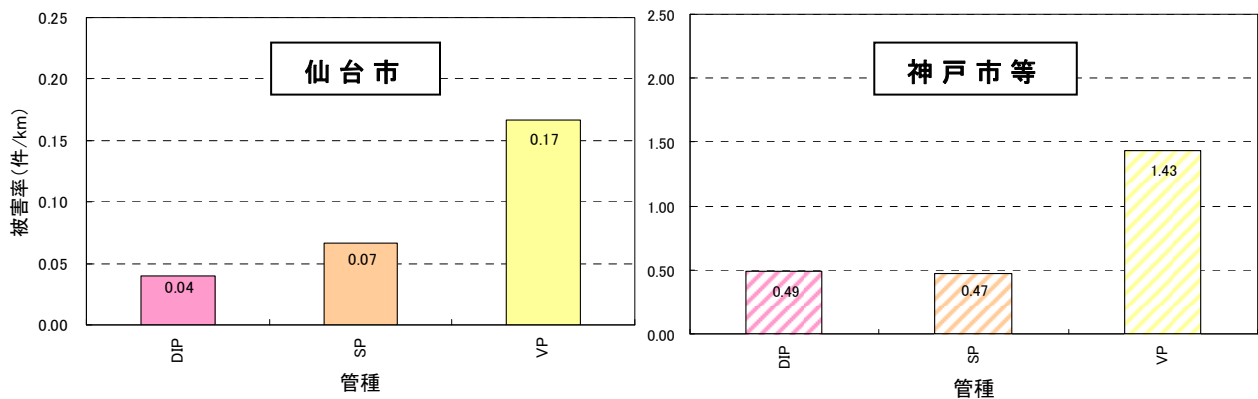
図 4.9.3 仙台市と阪神淡路大震災の管種別被害率（導・送・配水管）

ここでも、仙台市と被害件数データが数多くある阪神・淡路大震災の神戸市、芦屋市、西宮市の3都市平均値を比較した。表 4.9.3 に、代表的な管種の管種別被害率の一覧を、図 4.9.3 に仙台市と阪神・淡路大震災の管種別被害率を示す。仙台市と神戸市等の3都市平均値を比較すると、被害率の比率は 8～14%と小さく、また、管種間の被害率の違いは神戸市等の3都市平均値と同様の傾向が見られた。
