5章 構造物及び設備の被害状況

5.1 仙台市の被害

5.2 宮城県企業局の被害

5.3 石巻地方広域水道企業団の被害

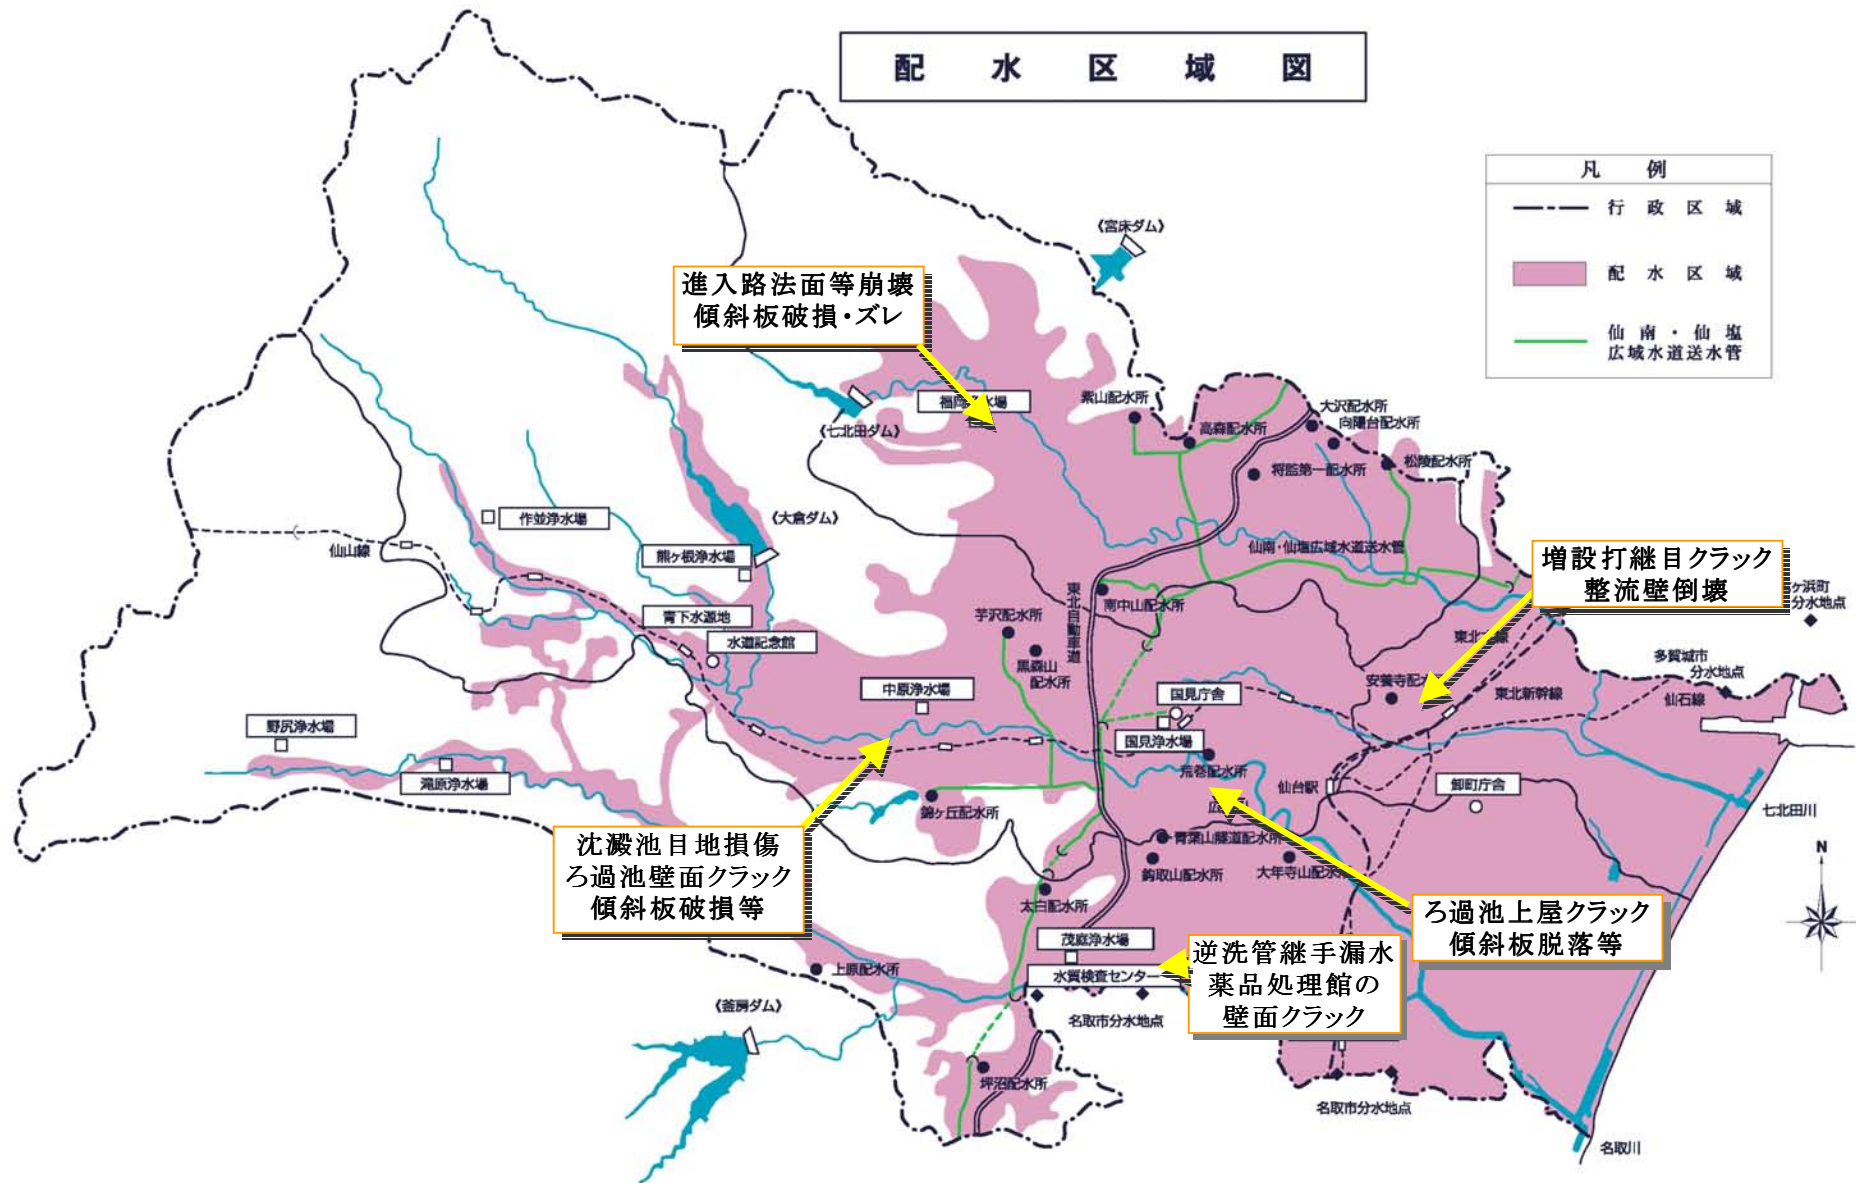
図5.1.1 仙台市 施設被害位置図

仙台市水道局では、地震動により沈澱池傾斜板の脱落・破損、監査廊の目地の損傷、ろ過池上屋の支柱のクラック、配水池の整流壁（コンクリート・ブロック造）の倒壊等が発生したが、地震直後に施設機能を停止するような被害は発生しなかった。また、緊急遮断弁は手動モードとなっていた施設を除き、正常に稼動した。

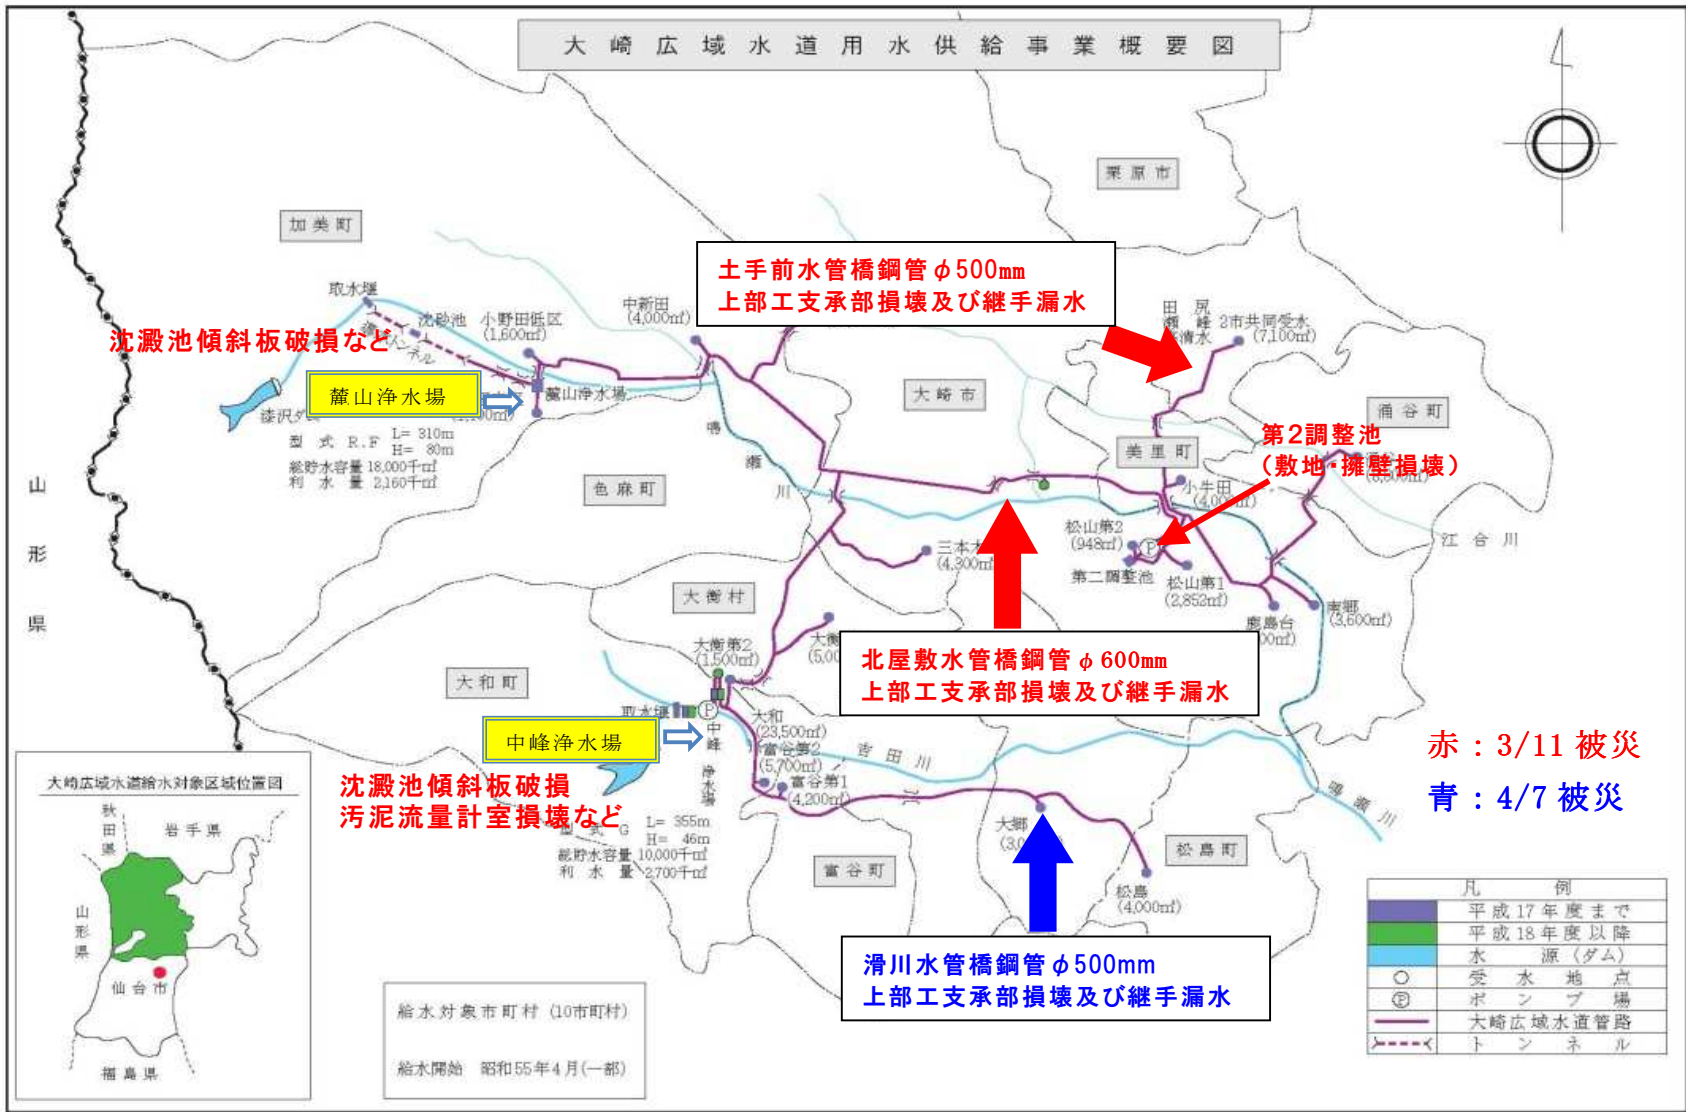
大崎広域水道用水供給事業概要図

しかし、水管橋は大崎広域水道企業団において3箇所の被害が発生した。被害は支承部の破損、伸縮管離脱・漏水であり、地震動によるものである。

沈澱池傾斜板破損など

麓山浄水場

土手前水管橋鋼管φ500mm
上部工支承部損壊及び継手漏水

北屋敷水管橋鋼管φ600mm
上部工支承部損壊及び継手漏水

沈澱池傾斜板破損
汚泥流量計室損壊など

滑川水管橋鋼管φ500mm
上部工支承部損壊及び継手漏水

No.	施設名等	住所	被害形態	被害要因	被害箇所	被害状況・応急対応等	備考
1	北屋敷水管橋	大崎市古川師山	ア	①	支承部、伸縮管 (送水管)	<ul style="list-style-type: none"> ・φ600伸縮管継手部の漏水 ・管のずれを修正し溶接により応急復旧 ・支承部については、概ね元の位置に戻し固定した 	本復旧に向けて設計及び発注準備中
2	土手前水管橋	美里町北浦字下土手前	ア	①	支承部、伸縮管 (送水管)	<ul style="list-style-type: none"> ・φ500伸縮管継手部の漏水 ・管のずれを修正し溶接により応急復旧 ・支承部については、概ね元の位置に戻し固定した 	〃
3	滑川水管橋	大郷町中村	ア	①	支承部、伸縮管 (送水管)	<ul style="list-style-type: none"> ・φ500伸縮管継手部の漏水 ・溶接により応急復旧 ・支承部については仮固定 	〃

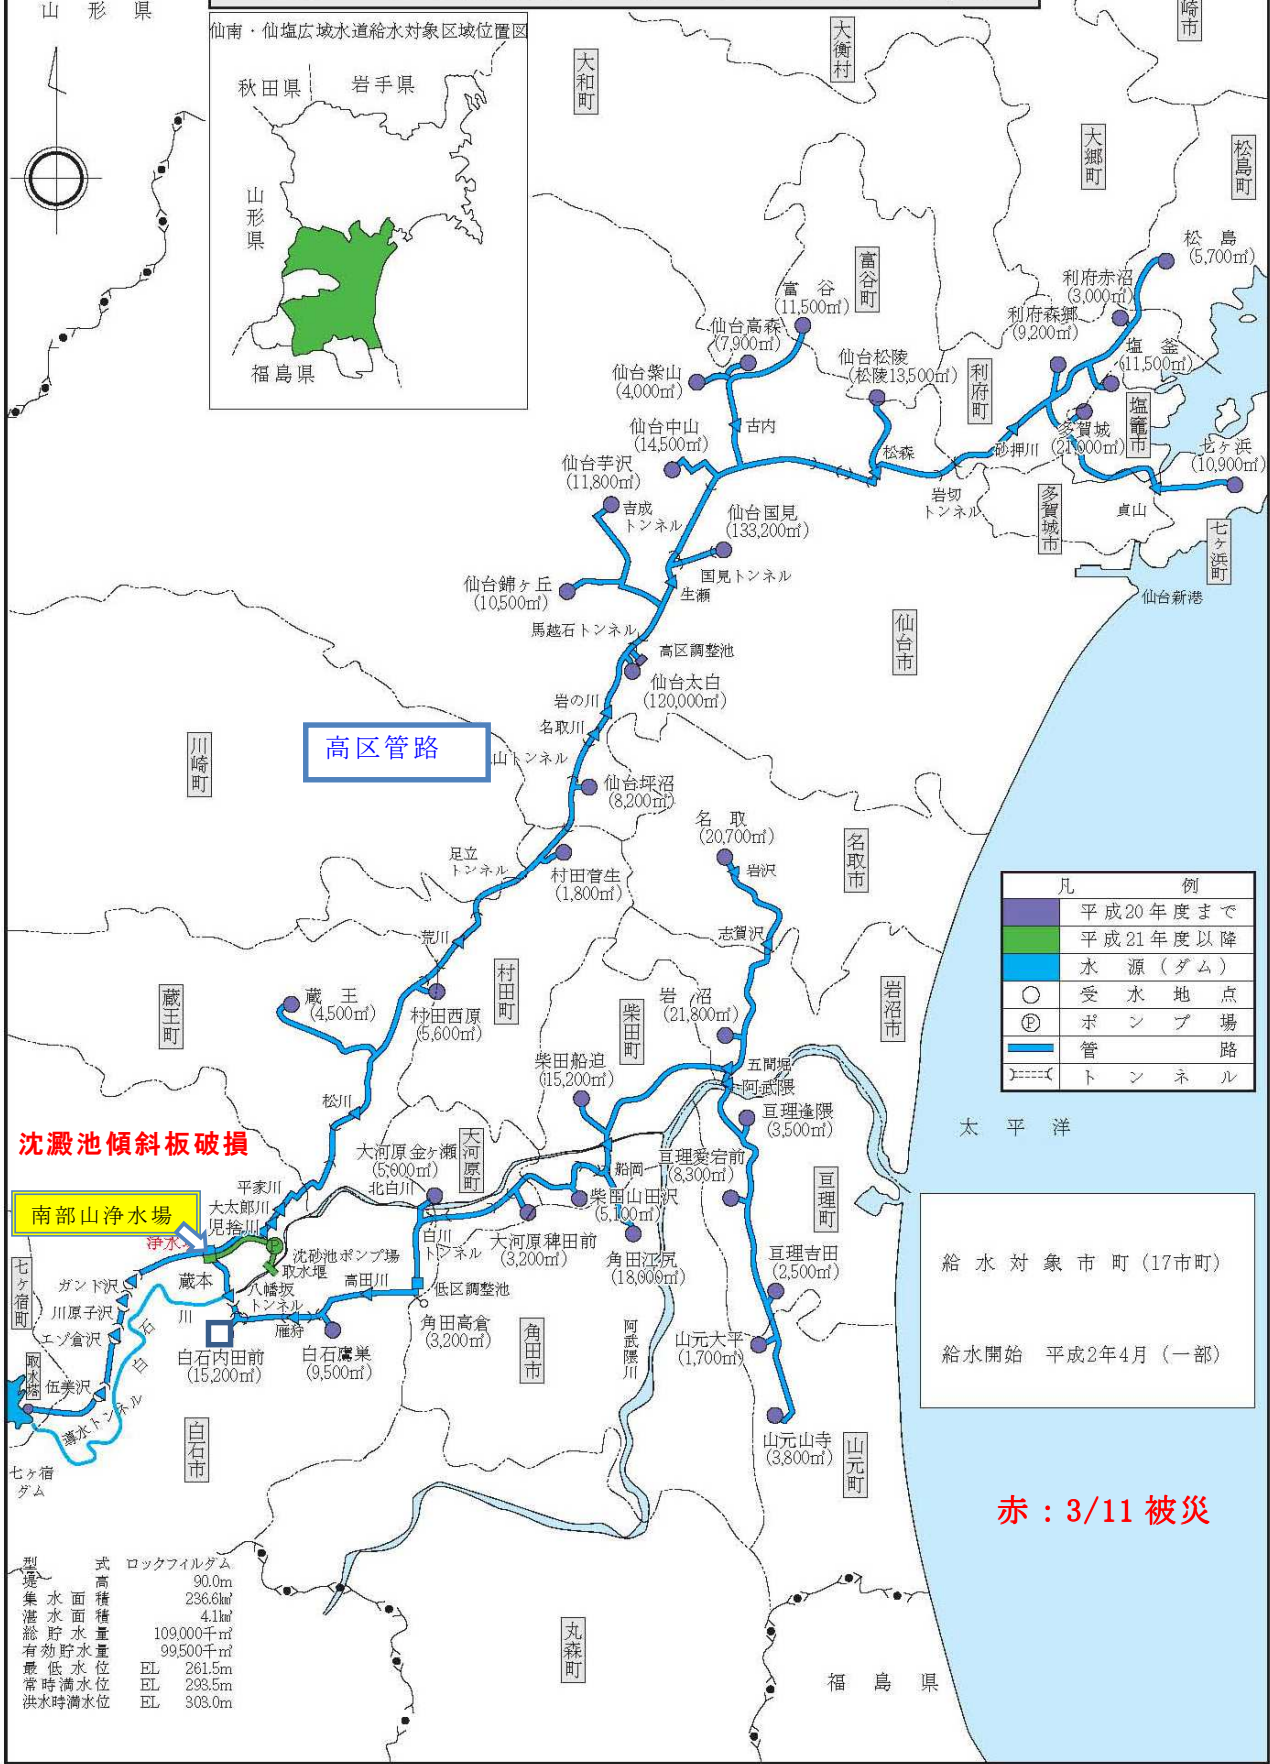
仙南・仙塩広域水道用水供給事業概要図

沈砂池傾斜板破損

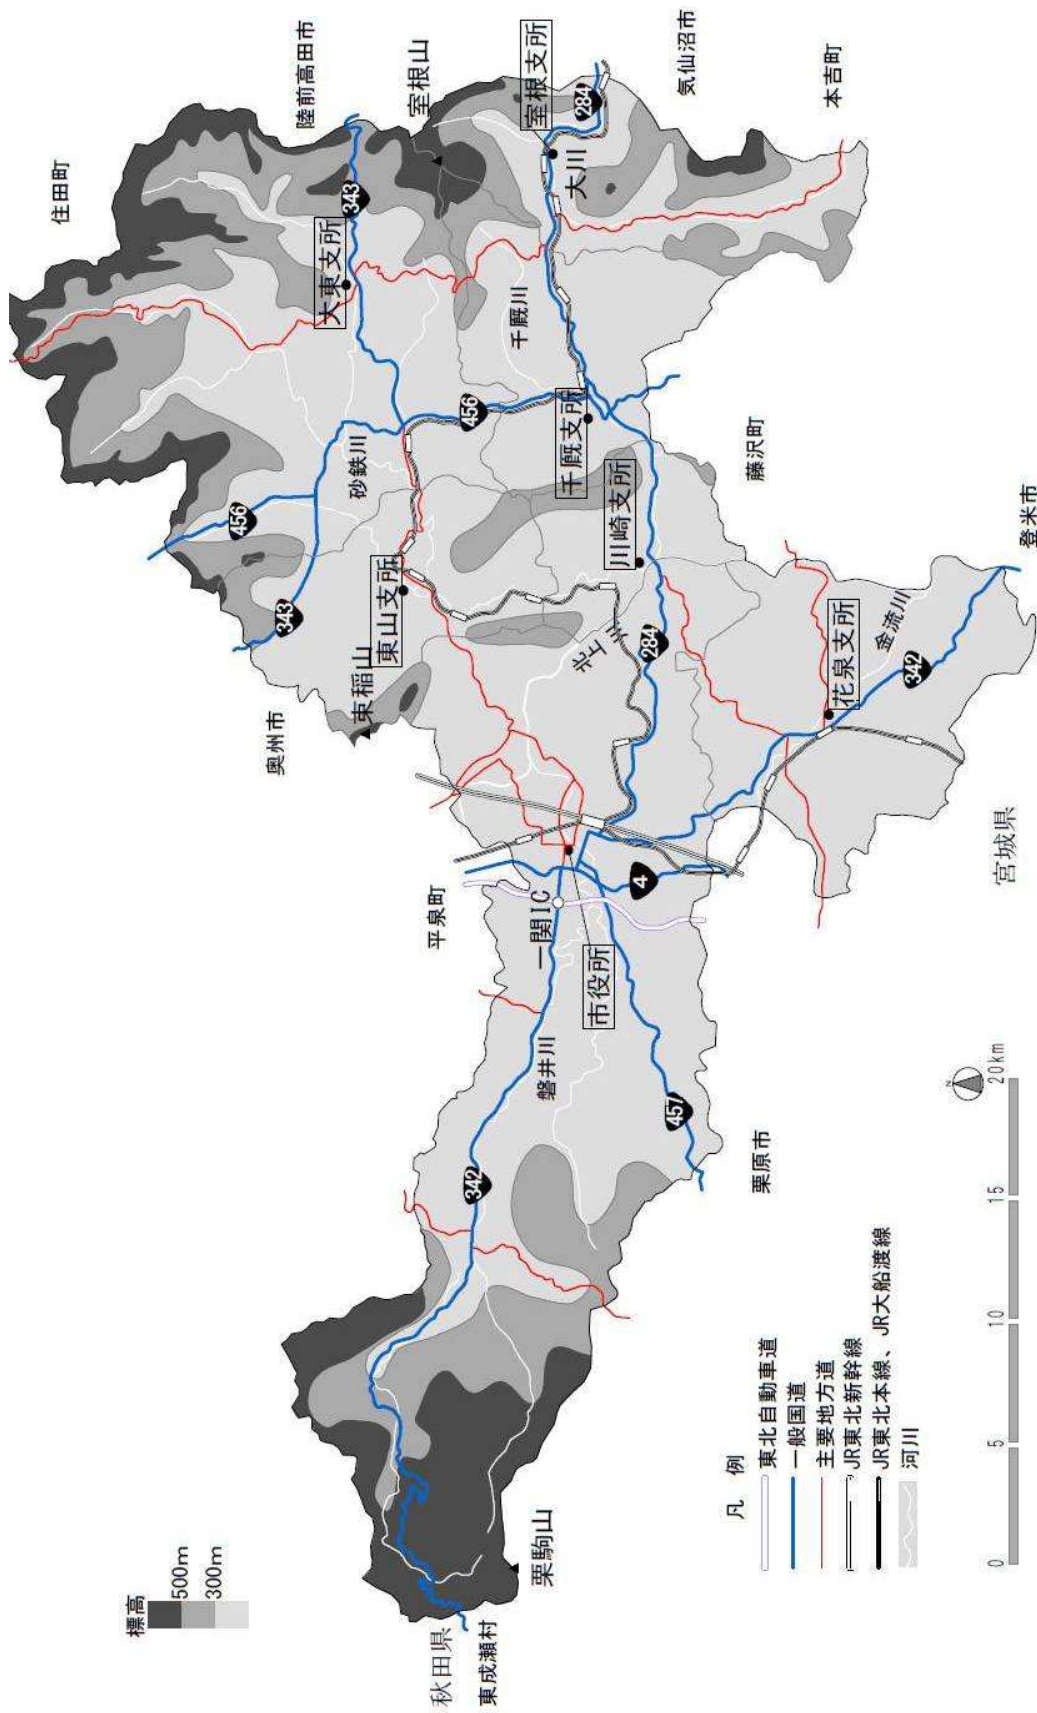
图 5.4.1 一関市 支所位置图

分類	内容	備考
土木・建築施設	配水塔の倒壊（4月7日の余震）	詳細は表5.4.3参照
水管橋	被害なし	
機械設備	バルブ破損	詳細は表 5.4.3 参照
電気設備	電気系統の故障	詳細は表 5.4.3 参照
緊急遮断弁の状況	（東山支所） 東稲配水池 V=121.6m ³ 非作動（管路破損無し） （川崎支所）未設置 （千厩支所）未設置 （室根支所） 中の倉配水池 V=210m ³ 非作動（管路破損無し）	
電力供給の状況	（東山支所） 3/11 14:45 頃～ 3/16 13:00 頃 停電に伴い、復旧作業が何も出来ず、自家発の燃料確保の見通しも無い状況だった。 （千厩支所） 3/11 14:45 頃～ 3/14 18:40 頃 千厩地域内は自家発電設備を完備していないため、浄水場、配水池、加圧ポンプ場等は全て機能停止した。 （室根支所） 3/11 14:45 頃～ 3/14 17:00 頃 4/7 23:32 頃～ 4/9 14:00 頃	
自家発電設備	（東山）西本町ポンプ場 正常稼動(118時間) 里前浄水場 正常稼動(約9時間) 大木ポンプ場 非稼動 竹沢浄水場 正常稼動(32時間) 東稲浄水場 正常稼動(118時間) （川崎）所萱ポンプ場 正常稼動(6時間)
