平成 23 年(2011 年)東日本大震災 水道施設被害等現地調査団報告書

平成 23 年 9 月

厚生労働省健康局水道課
社団法人日本水道協会

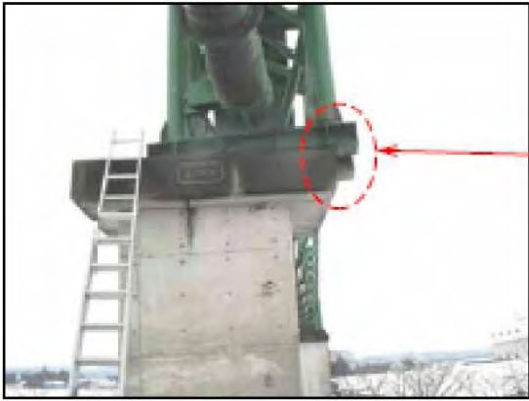
水管橋のずれ

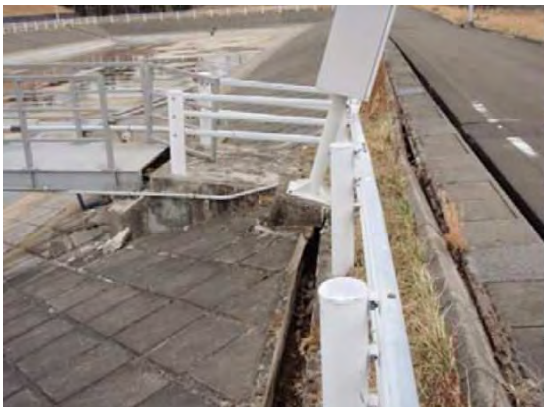
■ 中峰浄水場の被害状況

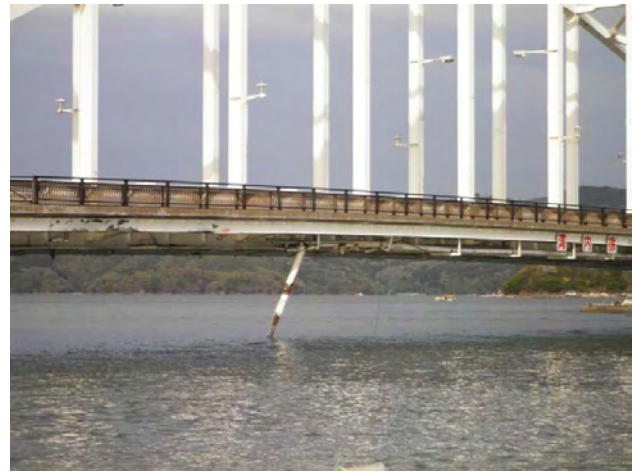
水管橋は6箇所被害が発生しており、津波による流出・破損が3箇所、地震動による空気弁破損等が3箇所である。橋梁添架管では、万石橋の添架管φ200（送水管）が津波によって流された船に衝突され、一部落下した。同橋には別にφ200（配水管）が添架されているため、現在はこの配水管に送配水機能をもたせ応急対応をしている。

No.	施設名等	被害箇所	被害状況 応急対応等	被害形態	被害要因	管種	口径 (mm)	管路延長 (m)	布設年度
1	水管橋 (嘉右エ門掘)	空気弁(送水管)	地震動による空気弁 φ75 上部より漏水、取替えにて対応	ウ	①	K-D I P	φ500	27	昭和 49 年
2	万石橋添架管	添架管中央部 (送水管)	津波で流された船の衝突によって送水管 (φ200) が破損、同橋添架の配水管 (φ200) により応急対応	イ	④	S P	200A	177	平成 2 年 平成 3 年
3	大和田橋水管橋	空気弁(送水管)	地震動による空気弁 φ100 漏水、取替えにて対応	ウ	①	S P	700A	68	昭和 50 年
4	水管橋	空気弁(送水管)	津波により流されたがれきにより空気弁 φ25 が破損、取替えで対応	ウ	④	S P	200A	5	平成 6 年
5	相川橋添架管	水管橋全体	橋ごと津波で流失、仮設配管 (SUS) により対応	エ	④	S P	100	30	昭和 54 年
6	開福橋添架管	添架管端部	溶接部破損、破損部を継輪等で修繕	イ	①	S P	100	35	昭和 53 年

写真 5.3.2 万石橋添架管の被災状況

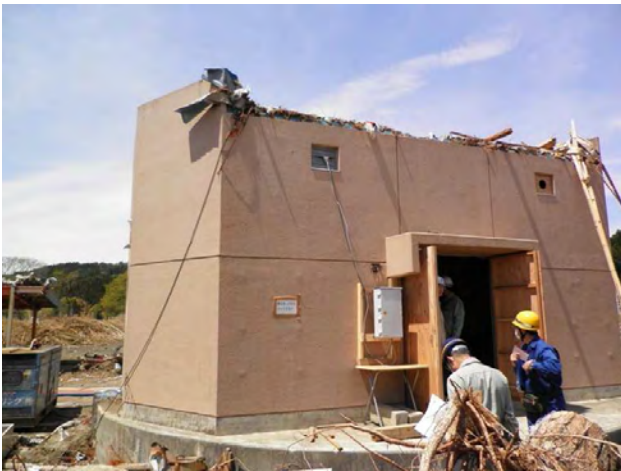
■ 取水ポンプ室（浅井戸）

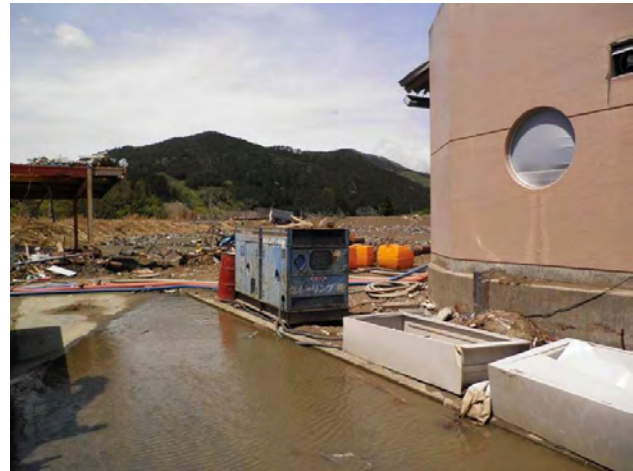
■ 自家発電設備

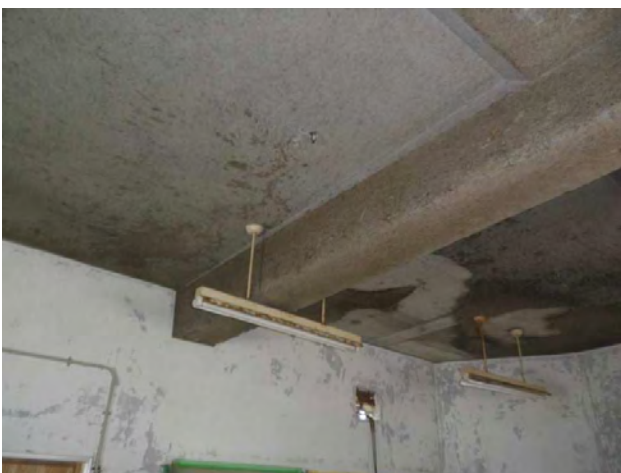
■ 取水ポンプ室の浸水跡（天井部）

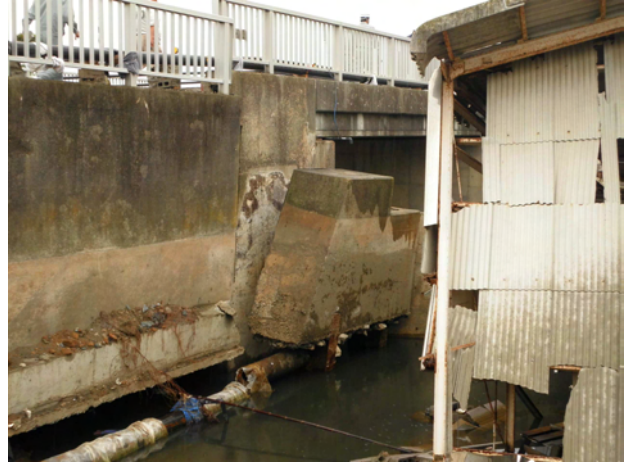
■小名浜地区 水管橋の津波被害

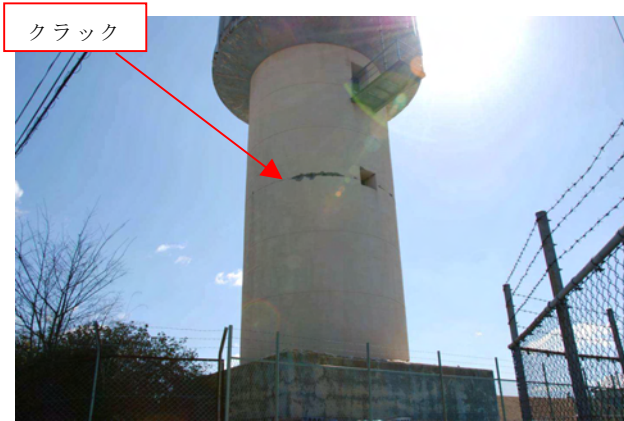
いわき市水道局では、調整池の迂流壁の崩壊、RC造配水池の躯体亀裂、RC造高架水槽の躯体亀裂、場内連絡管の漏水等が発生した。

■八幡小路高架タンク 被害状況
