2章 管路被害の調査結果

2.1 被害状況(調査I)

2.1.1 仙台市水道局

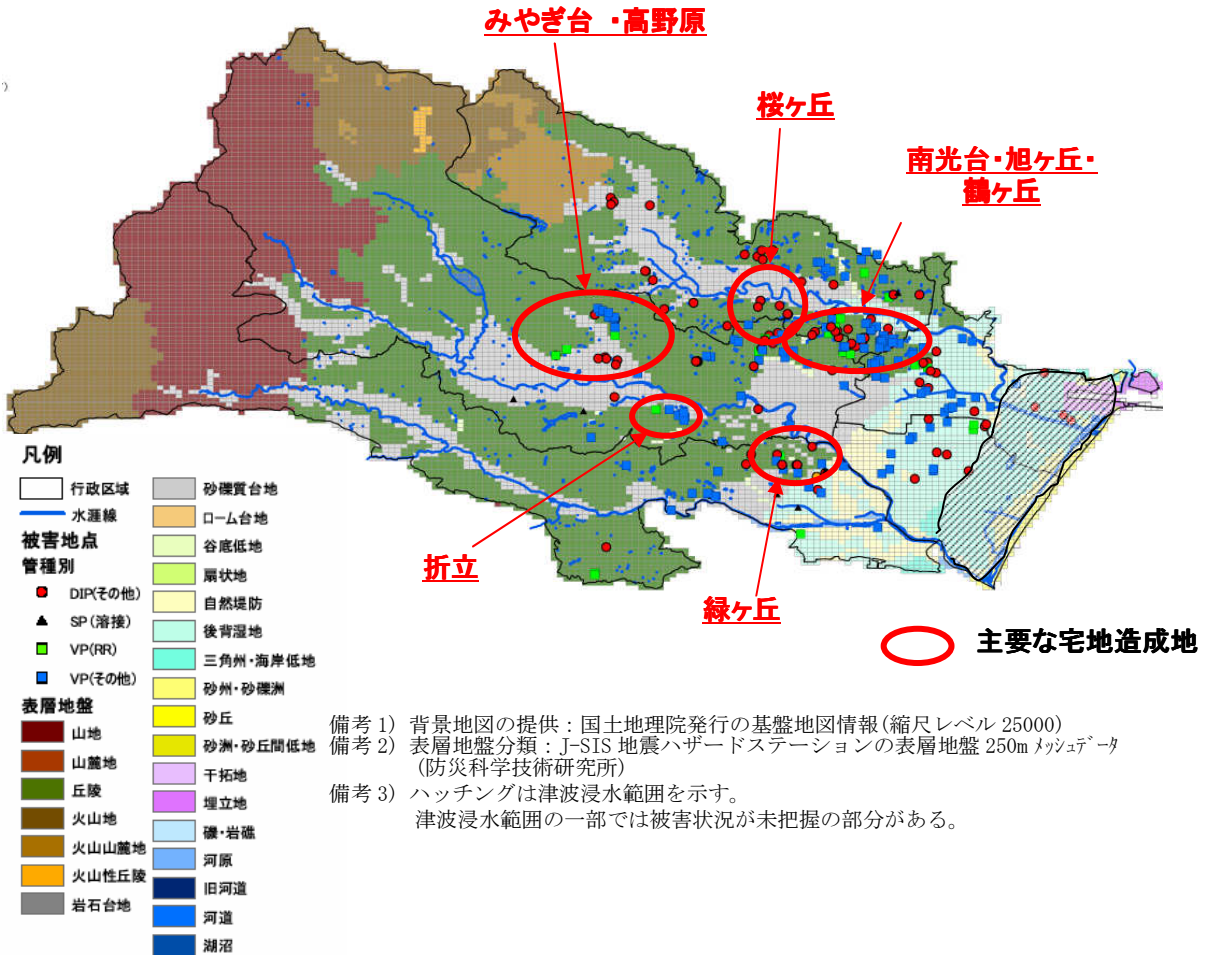
図 2.1.6 管路被害地点と主な造成地の関係

丘陵の被害の詳細を分析するため、「管路被害地点」と「宅地造成地」に着目し、「管路被害地点」と「主要な宅地造成地」の重ね合わせを行った。管路被害地点と主要な宅地造成地の分布を図 2.1.6 に示す。

管路被害の多くが、丘陵に含まれる「宅地造成地」で発生していることがわかった。

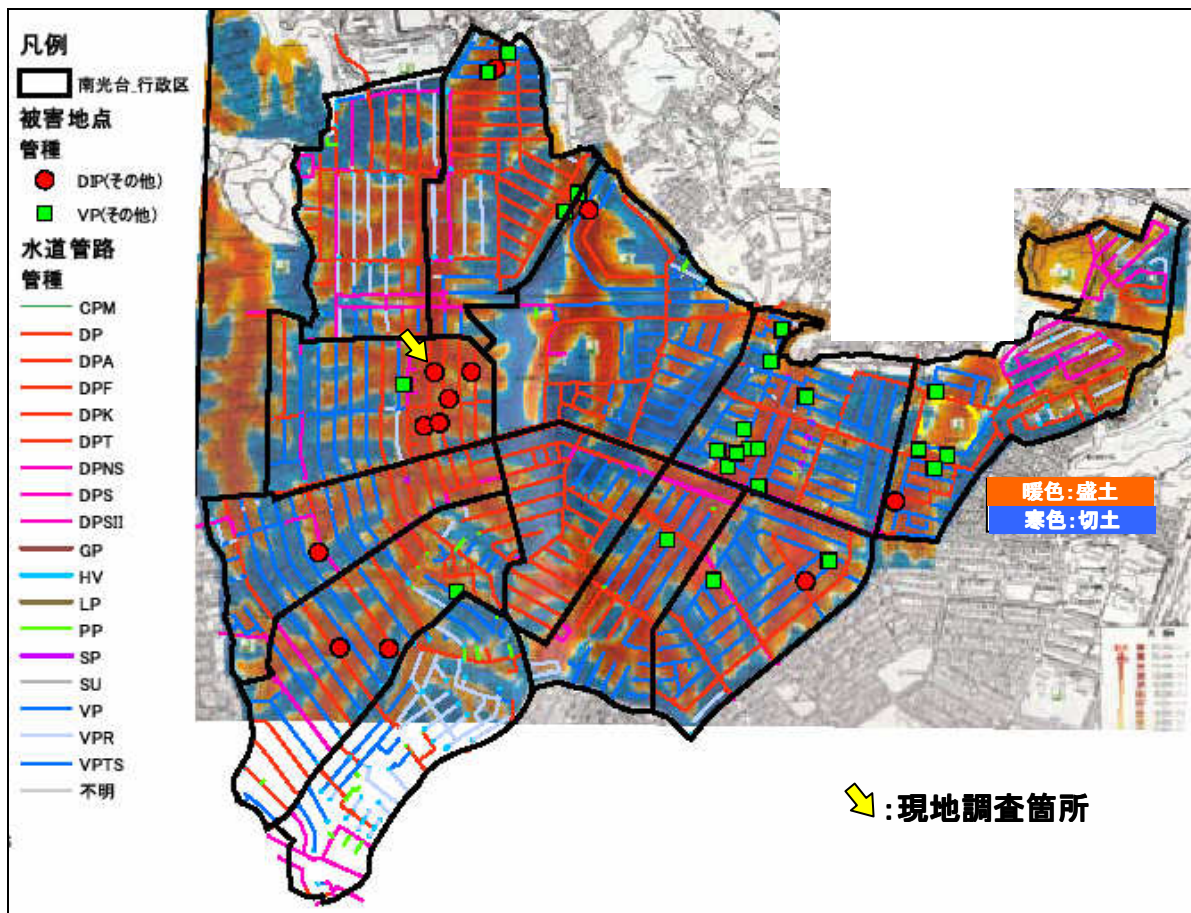
図 2.1.7 管路被害と切盛土の分布(南光台)

管路の被害はすべて配水支管で生じており、ダクタイル鋳鉄管(DIP)で13件、硬質塩化ビニル管(VP)で23件が発生した。図2.1.7に示す管路被害と切盛土との分布から、管路の被害はいずれも「盛土部」や「切盛土の境界部」で発生していた。

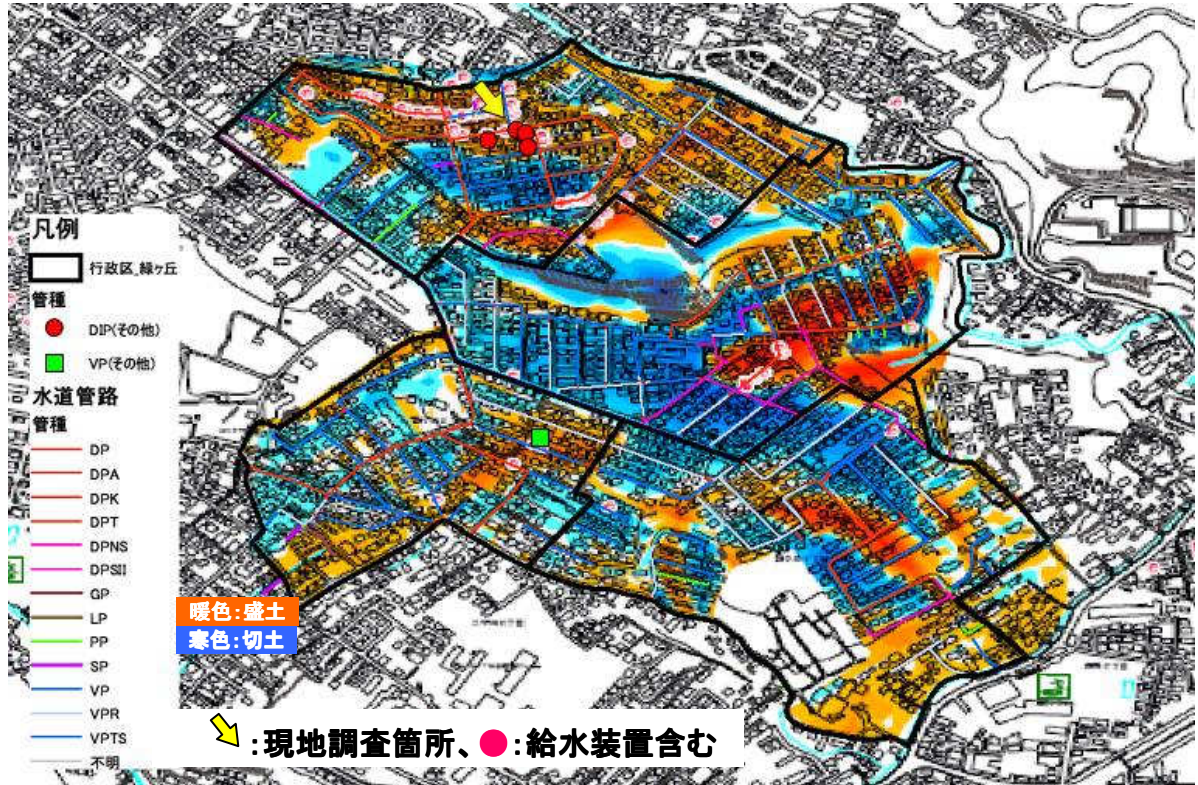
図 2.1.10 管路被害と切盛土の分布(仙台市太白区緑ヶ丘)

管路の被害はすべて配水支管で生じており、ダクタイル鋳鉄管(DIP)4件、硬質塩化ビニル管(VP)2件が発生した。図2.1.10に示す管路被害と切盛土との分布から、管路の被害はいずれも「盛土部」や「切盛土の境界部」で発生していた。

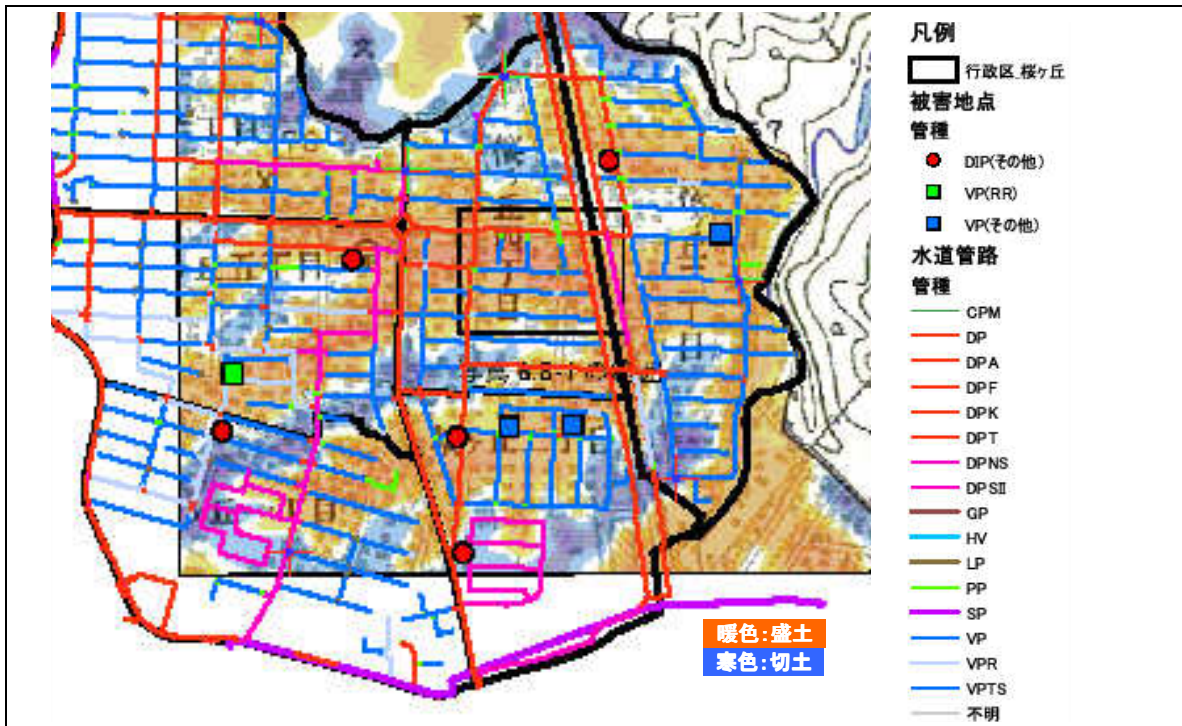
図 2. 1. 12 管路被害地点と切盛土の分布(仙台市青葉区桜ヶ丘)

管路の被害はすべて配水支管で生じており、ダクタイル鋳鉄管で5件、硬質塩化ビニル管で4件が発生した。図 2.1.12 に示す管路被害地点と切盛土の分布から、管路の被害は、いずれも「盛土部」や「切盛土の境界部」で発生していた。

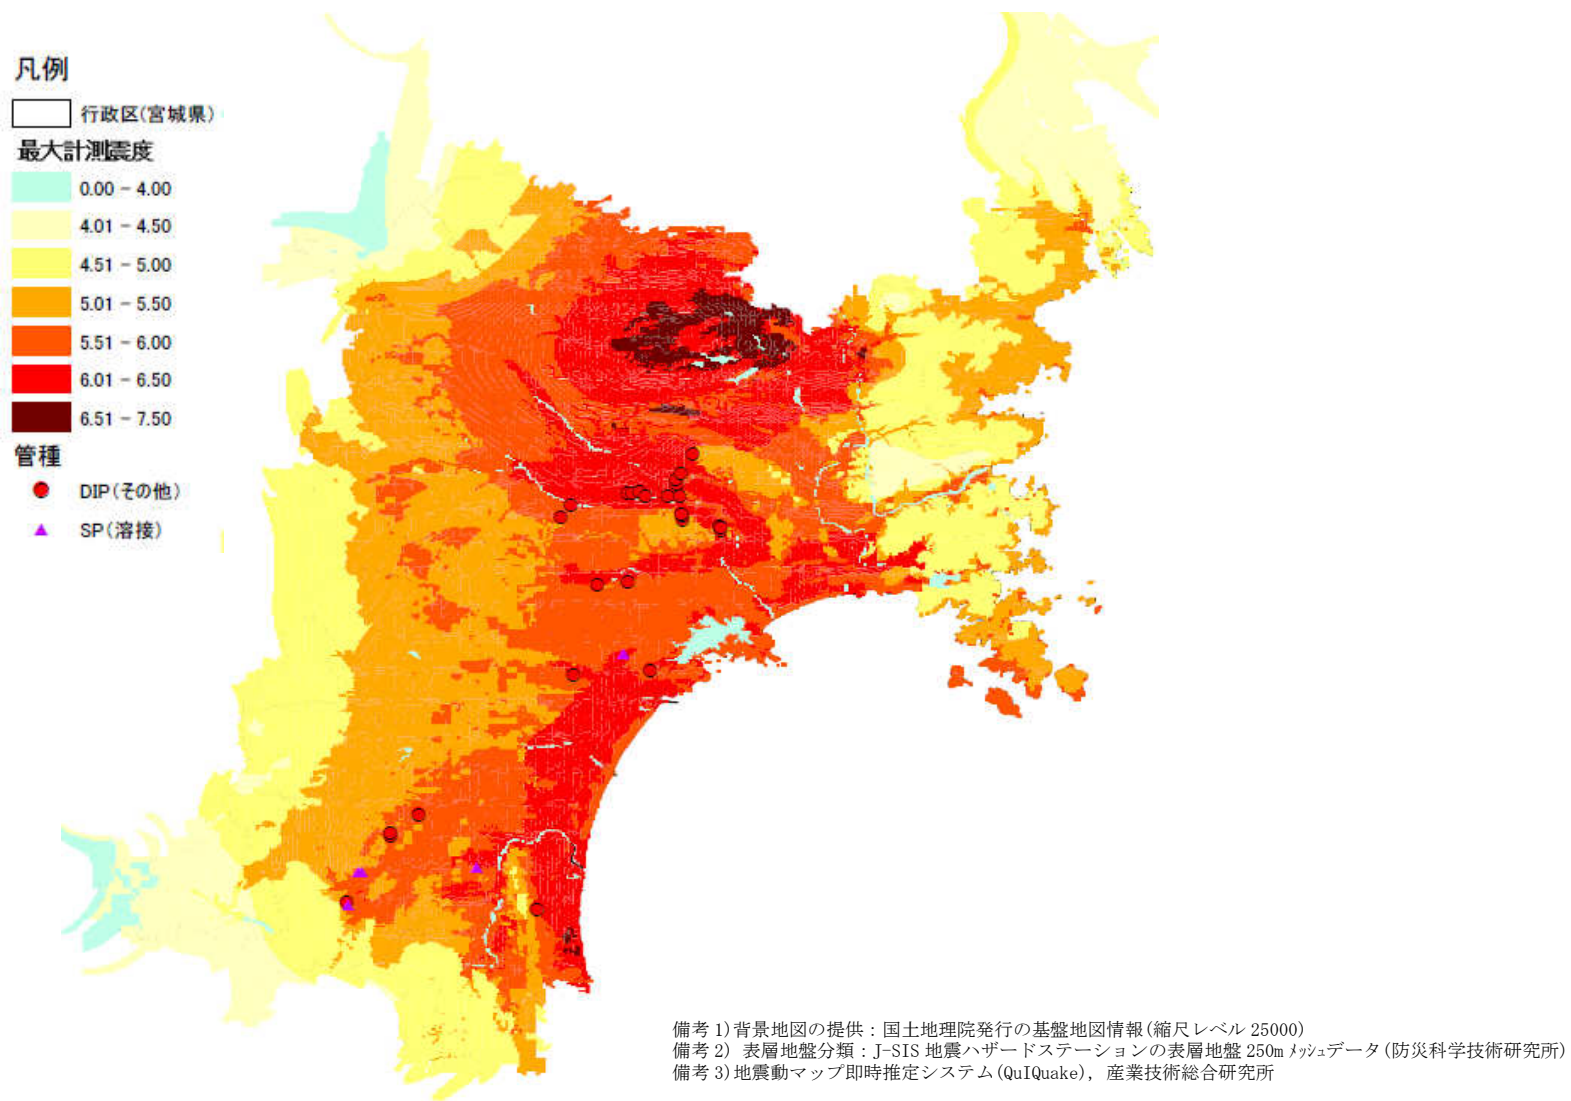
図 2.1.16 管路被害地点と震度分布(宮城県企業局)

基幹管路の被害は、大崎広域水道事務所で 20 件、仙南・仙塩広域水道事務所で 12 件発生した。被害形態別では、DIP(その他)の「継手漏水」の被害が 27 件、SP(溶接)の伸縮可撓管の離脱が 5 件発生した(表 2.1.10、表 2.1.11 を参照)。個別の被害データは、参考資料を参照。

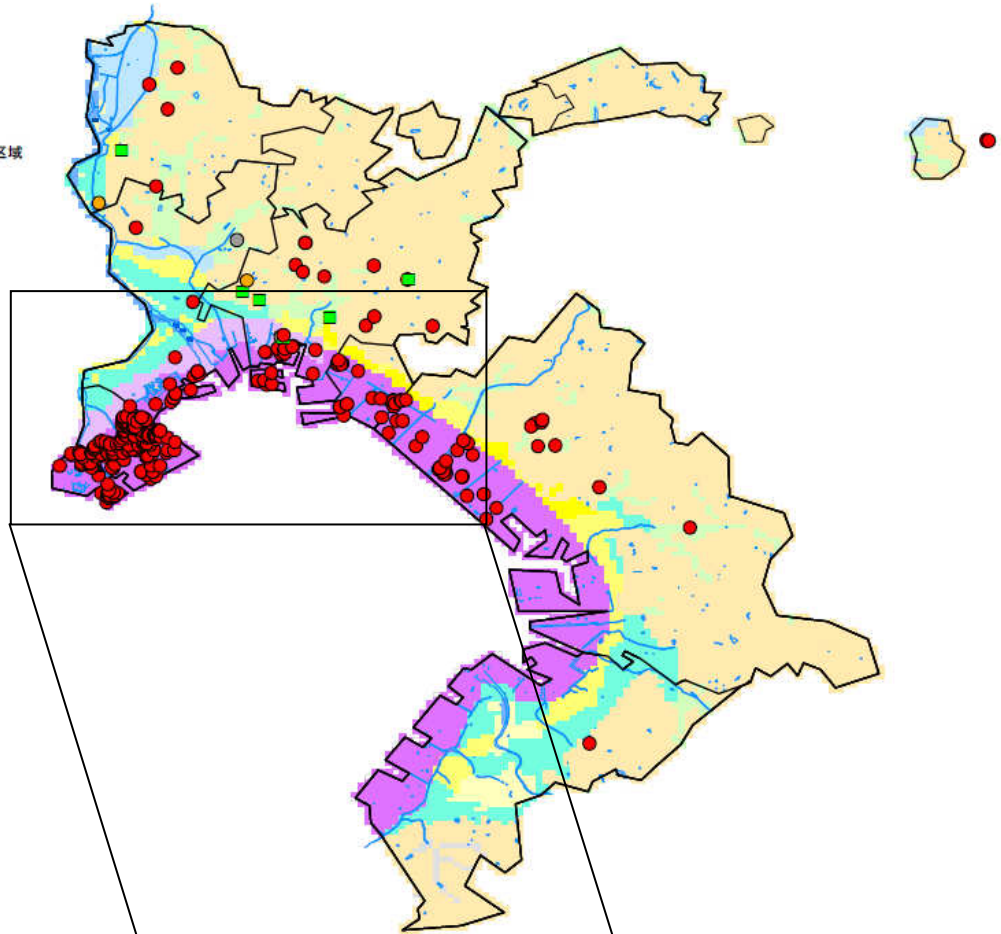
図 2.1.41 管路被害地点と表層地盤分類(千葉県水道局)

千葉県水道局の被害は 461 件であり、被害率は 0.05 件/km であった。管種別にみると CIP、DIP(その他)の継手漏水、VP (RR)の管体破損の被害等が認められた。なお、後述するように、被害の 9 割が埋立地で発生しており、VP はこの地域にほとんど埋設されていなかった(表 2.1.28 を参照)。

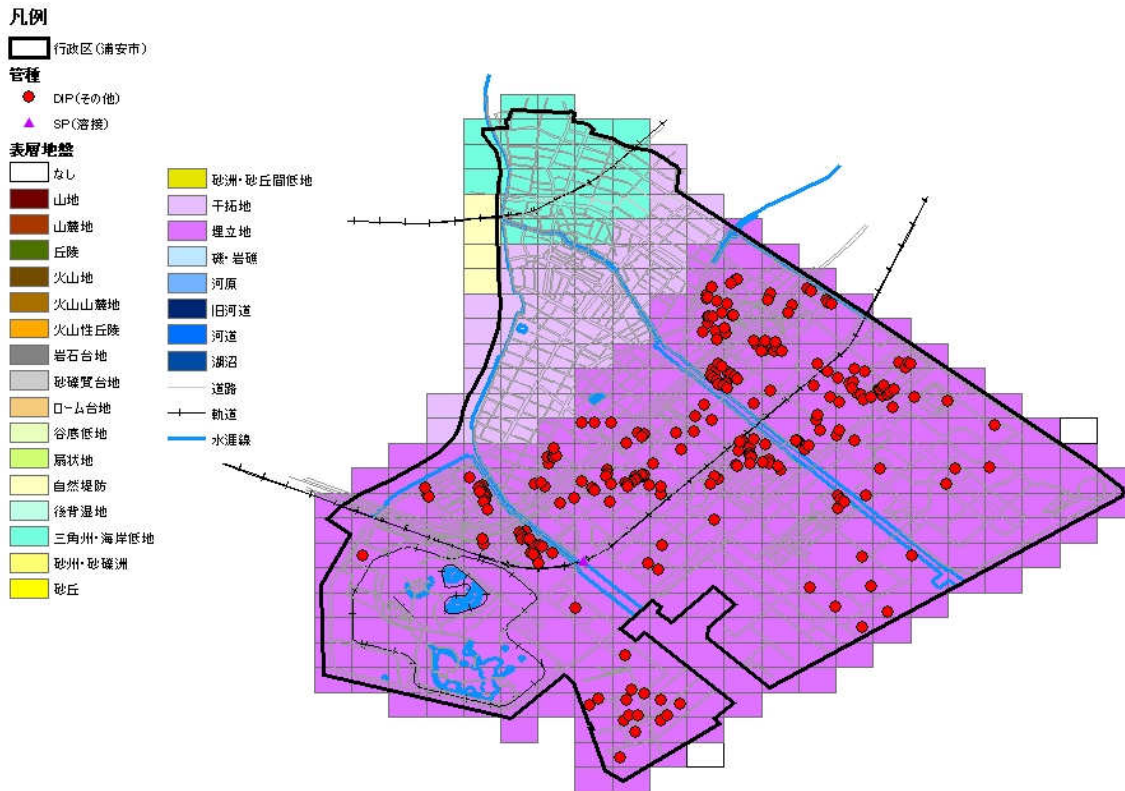
図 2.1.46 浦安市(埋立地区)の管路被害状況

この結果、被害が集中している埋立地の地域では、被害率は平均 1.64 件/km であり、全体の被害率 0.06 件/km と比較すると非常に高かった。

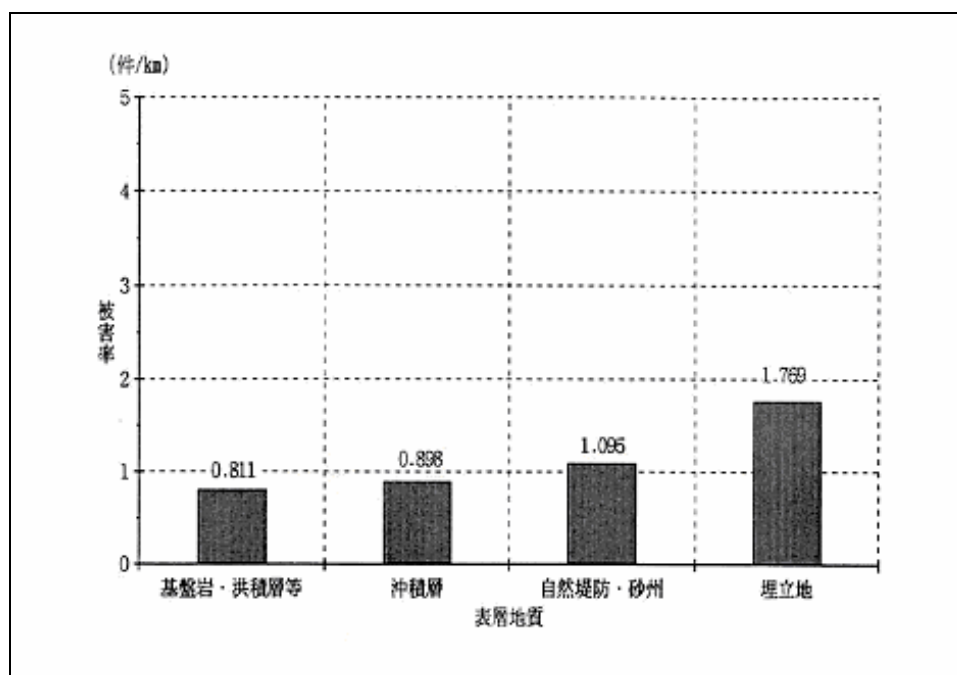
参考図 表層地盤別の被害率(神戸市・芦屋市・西宮市)

なお、阪神淡路大震災での神戸市・芦屋市・西宮市では表層地盤別の埋立地の被害率は 1.769 件/km であり、ほぼ同等の被害率であった(参考図を参照)。

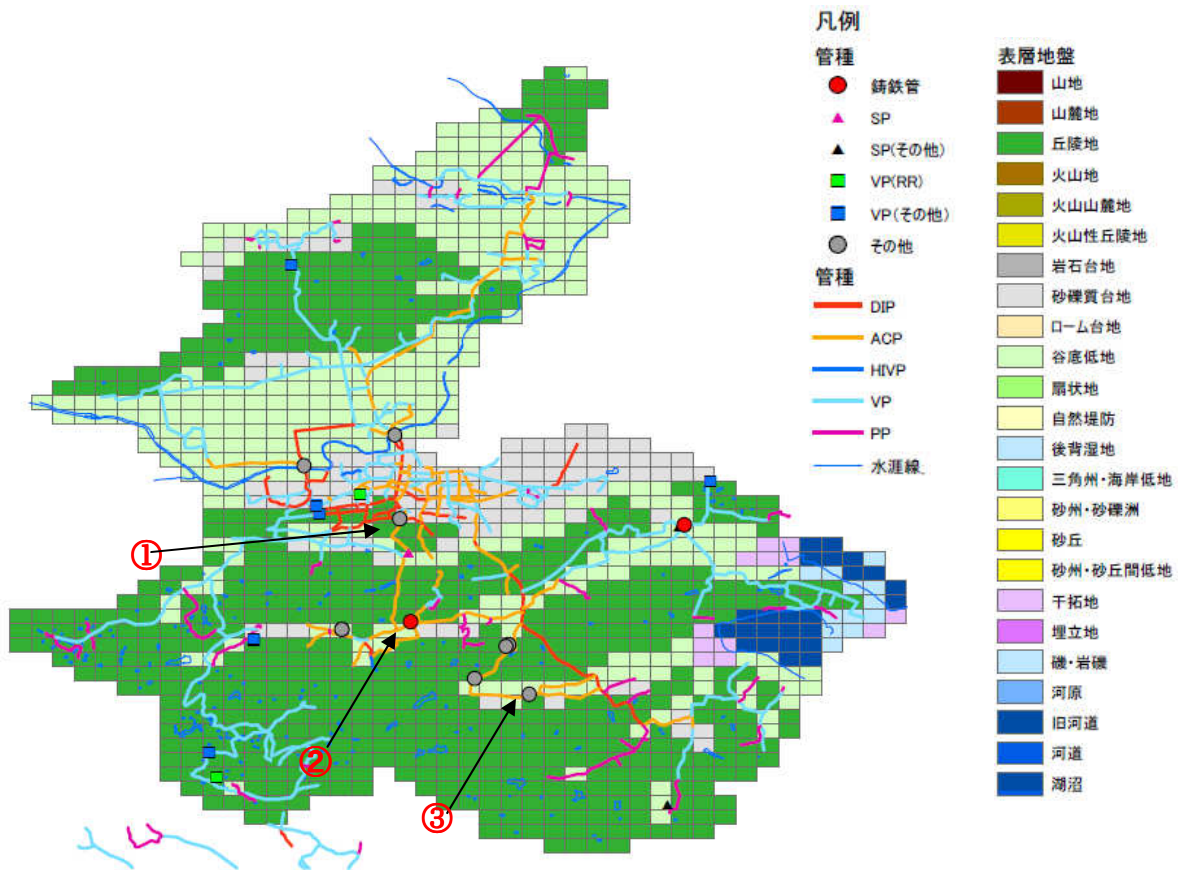
図 2.2.6 管路被害地点と表層地盤分類図(栗原市築館地区)

震度7の観測された栗原市築館地区の被害傾向をさらに調査するため、築館地区の管路被害率分析を行った。被害状況を図2.2.6、図2.2.7、表2.2.6に示す。

この結果、管路の被害は点在して発生しており、盛土部等において局所的な地盤変状による被害事例が多く認められた。

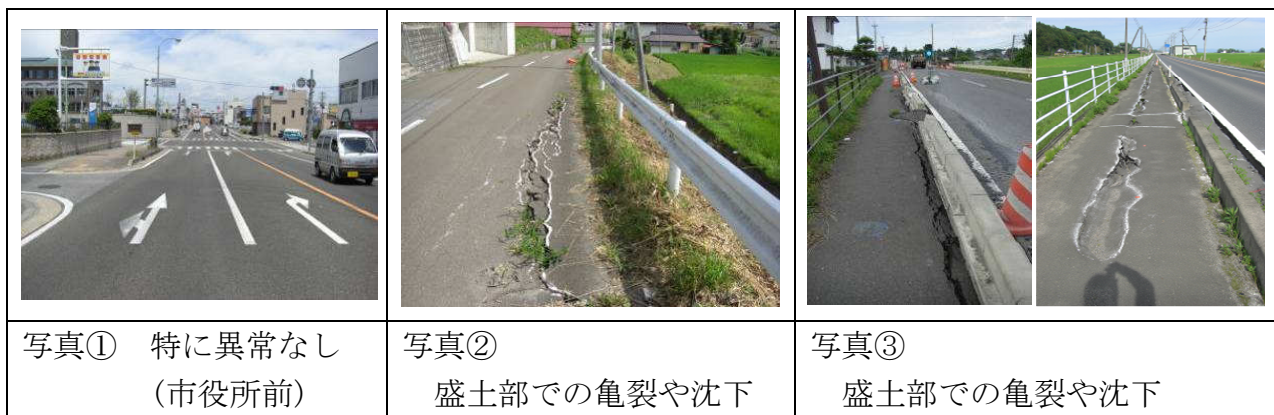
図 2.2.7 栗原市築館地区の道路上の被害状況

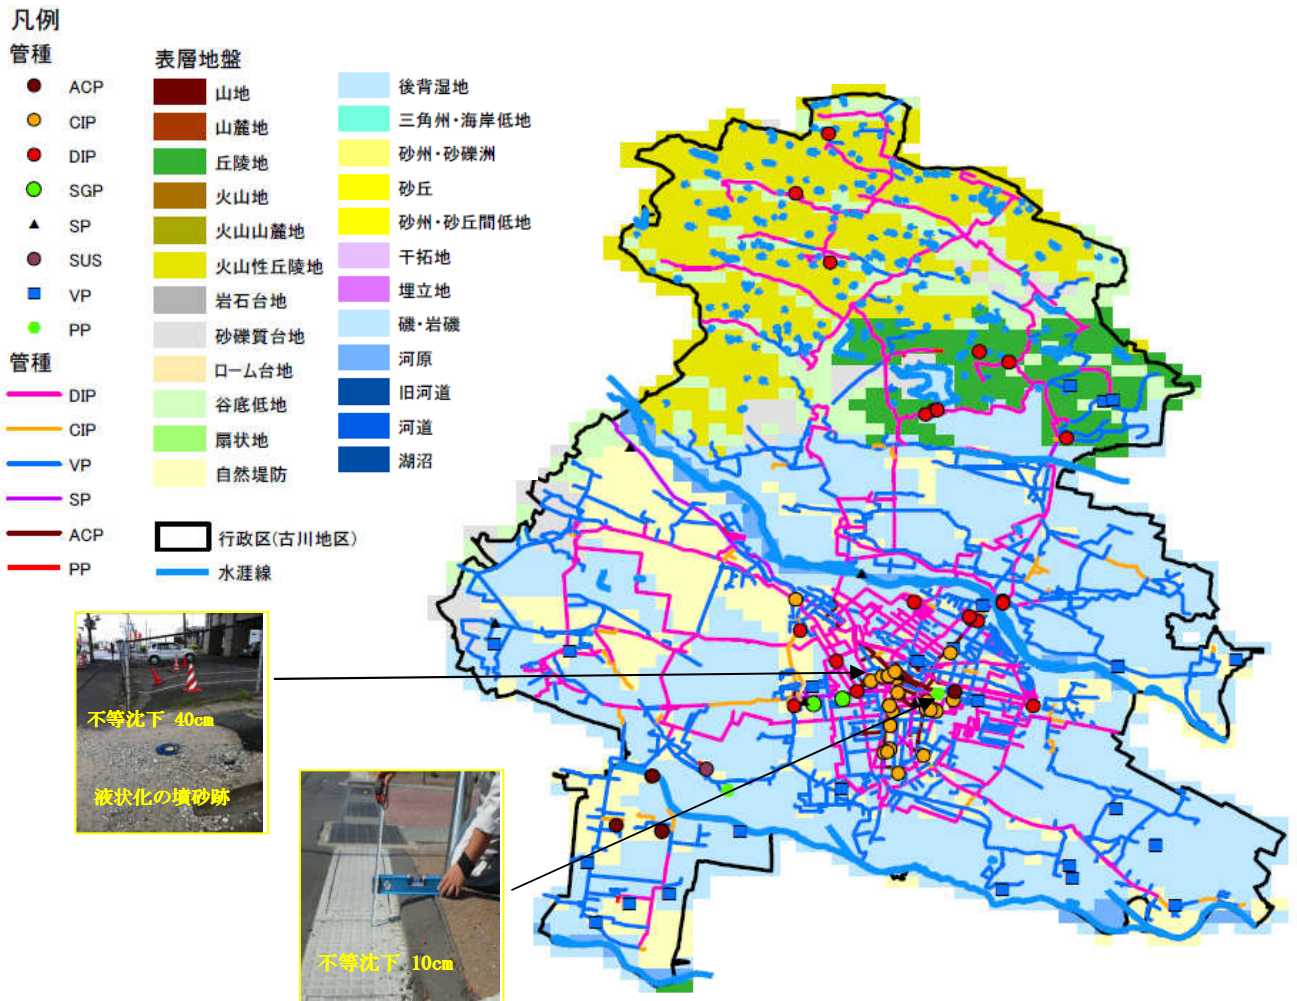
被害が集中している地域の被害傾向をさらに調査するため、大崎市古川地区の管路の被害率分析を行った。被害状況を図 2.2.13 及び表 2.2.12 に示す。

この結果、管路の被害は、CIP、DIP(その他)、VP(RR, その他)、SP(溶接, その他)、ACP、PP で発生しており、多くが古川駅前の自然堤防の地域で発生していた。この地域は、液状化が広範囲で発生し、地盤沈下等の地盤変状が多く認められた。

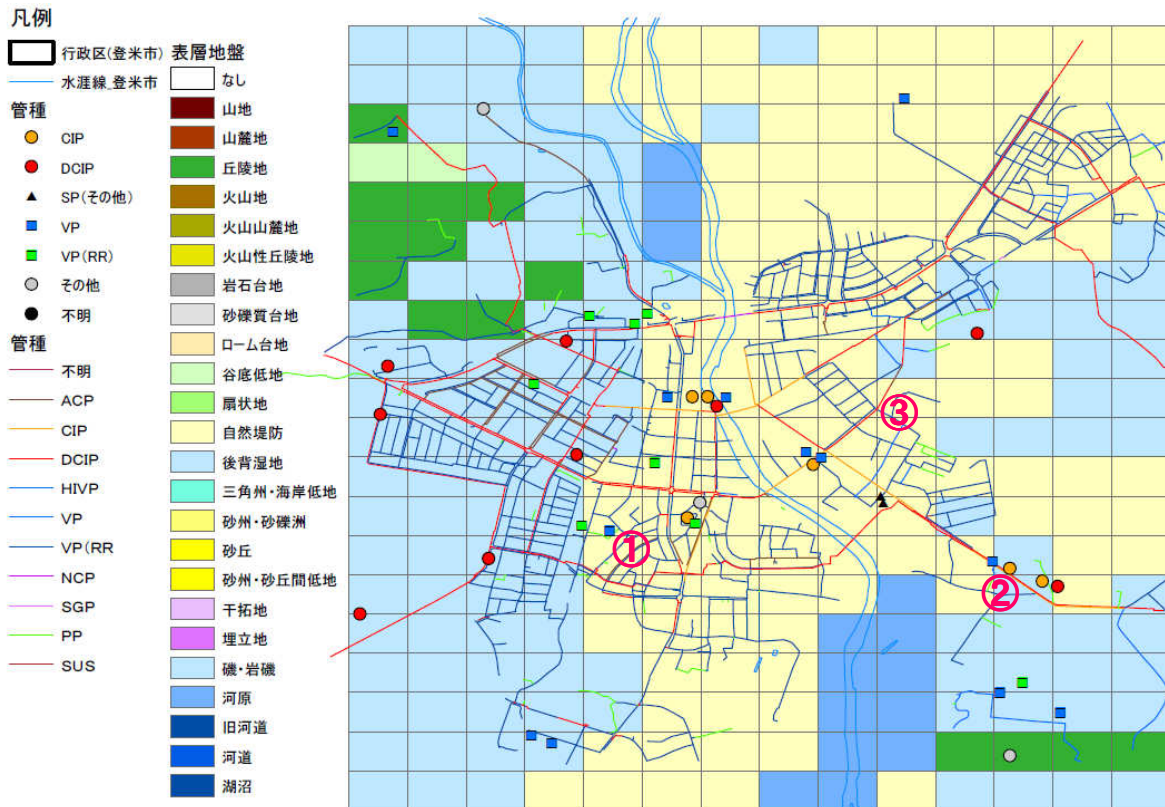
図 2. 2. 19 登米市迫川周辺の管路被害状況

この結果、管路の被害は、VP や CIP 等で発生しており、多くが自然堤防の地域で発生していた。この地域では、広範囲に液状化が発生し、地盤沈下等の地盤変状が多く認められた。

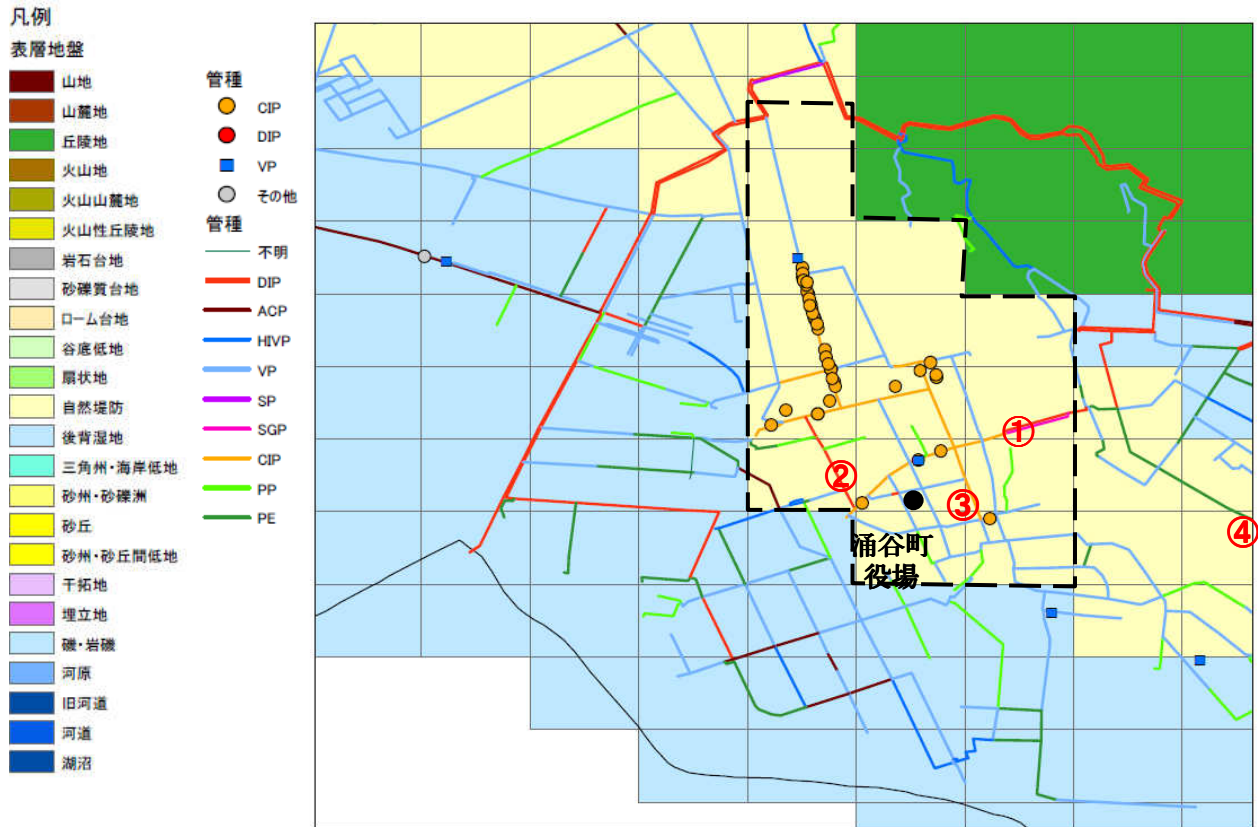
図 2.2.26 涌谷町役場周辺の管路被害地点と表層地盤分類

この結果、管路の被害は、CIP で集中して発生しており、その他の管種に被害は認められなかった。この地域は、液状化による地盤沈下などが部分的に発生しているが、痕跡としては舗装に軽微な亀裂を生じる程度であった。
