平成 30 年（2018 年）7 月豪雨
水道施設被害状況調査報告書

令和 3 年 1 月

厚生労働省医薬・生活衛生局水道課

公益社団法人 日本水道協会

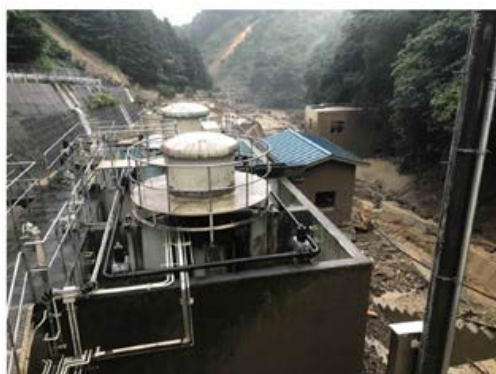
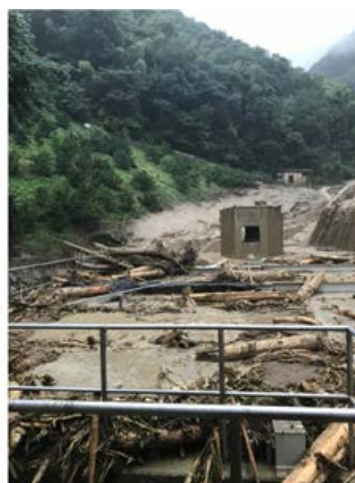
写真 3-13 被災直後の状況（愛媛県宇和島市吉田町：吉田浄水場）

- ・施設名：吉田浄水場（土砂災害警戒区域等）
 - ・被害箇所：施設全体
 - ・被害状況：土石流及び地盤崩落により施設全体が埋没、全損した。
- 7月7日、野村ダム（西予市、国交省管轄）取水の吉田浄水場（事業者は南与水道事業団、旧称：大河内浄水場）が、4つの砂防ダムを越えてきた土石流及び東側斜面崩落により埋没。
 - 同浄水場より浄水受水している宇和島市の吉田地区、三間地区における市水道局の水道機能が停止し、両地区のほぼ全域が断水（7月7日17:30時点、最大6,568戸、15,317人、断水地域は吉田地区全域、三間地区ほぼ全域）。

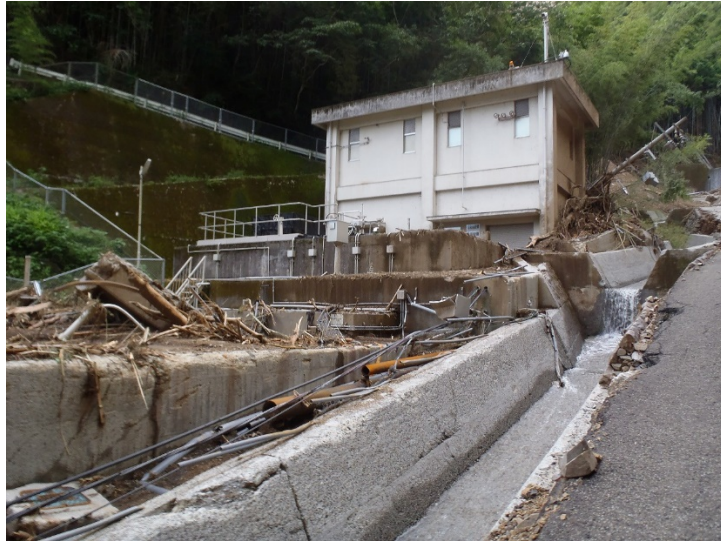
写真 3-16 発電機室前面・活性炭混和池（愛媛県宇和島市吉田町：吉田浄水場）

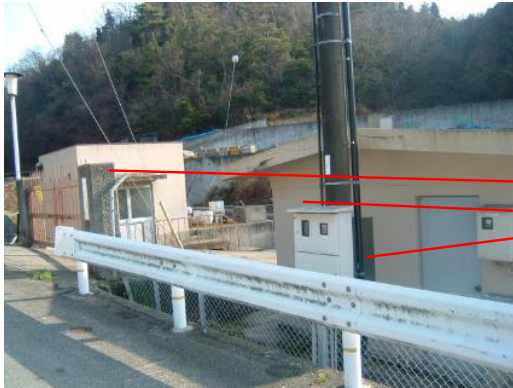
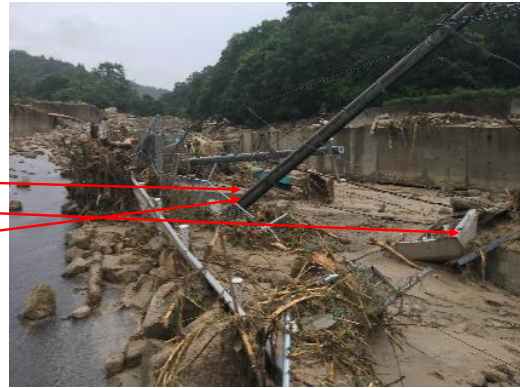
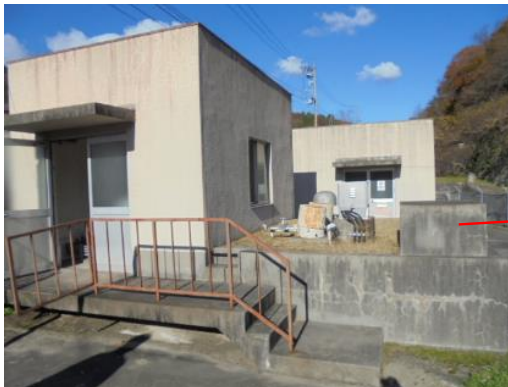
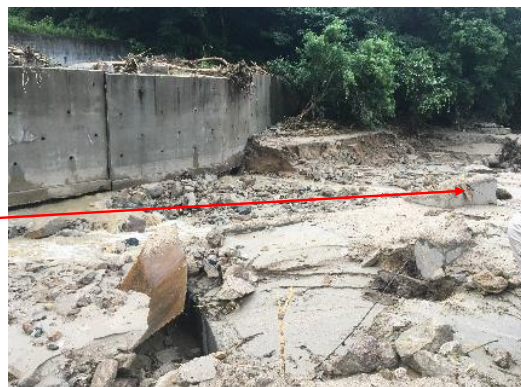
- ・施設名：柳迫第一ポンプ所（土砂災害警戒区域等）
- ・被害箇所：電気設備棟、ポンプ設備棟、発電機棟
- ・被害状況：土石流により全施設が流出、埋没

- 土石流により、ポンプ所の全施設が流出、埋没した。
- 下流に仮設ポンプ所を設置し仮復旧した。

写真 3-26 土石流による埋没、流失（広島県呉市川尻町大字川尻：柳迫第一ポンプ所）

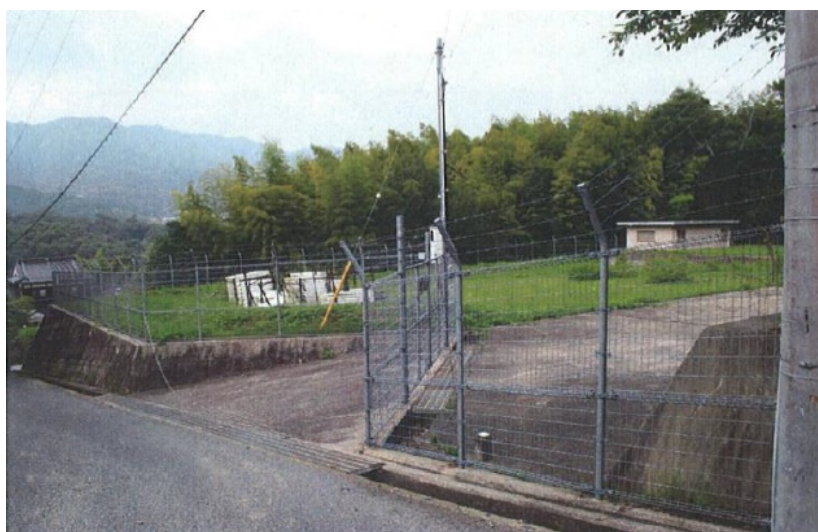
写真 3-30 被災前 配水池上屋（安芸区畑賀町：畑賀第二調整池）

- 土石流が流れて来た側の窓が破壊されて土砂が流入し、進入口を通じて配水池に流入した。

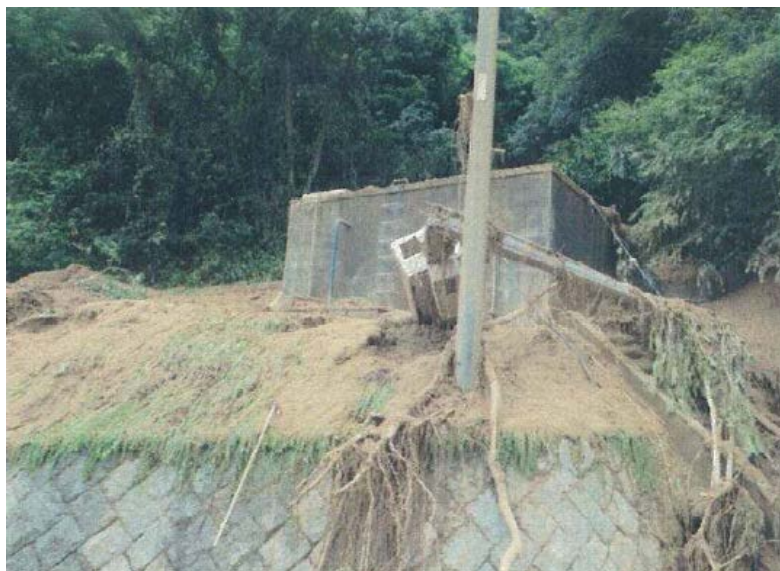
- ・施設名：田浦配水池
- ・被害箇所：配水池、電気計装盤、流量計ほか
- ・被害状況：土石流により場内に土砂が流入し、配水池・電気計装盤・流量計等が埋没。

写真 3-35 土石流による被害（愛媛県今治市吉海町：田浦配水池）

- 電気計装盤等が被災したため、遠方監視が出来ず、復旧までは現地にて目視管理を行った。

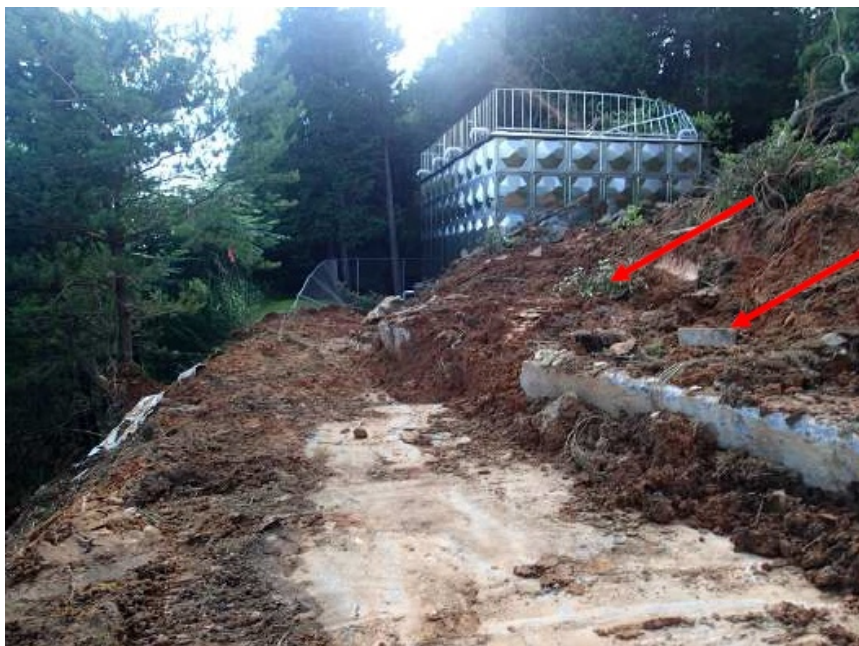
崩壊した隣接地の法面からの土砂流入により、ステンレスパネルタンクが破損し漏水した。また、場内に設置してある操作盤が流失した。

写真 3-40 隣接地からの土砂流入②(兵庫県宍粟市千種町鷹巣:内海第2配水池)

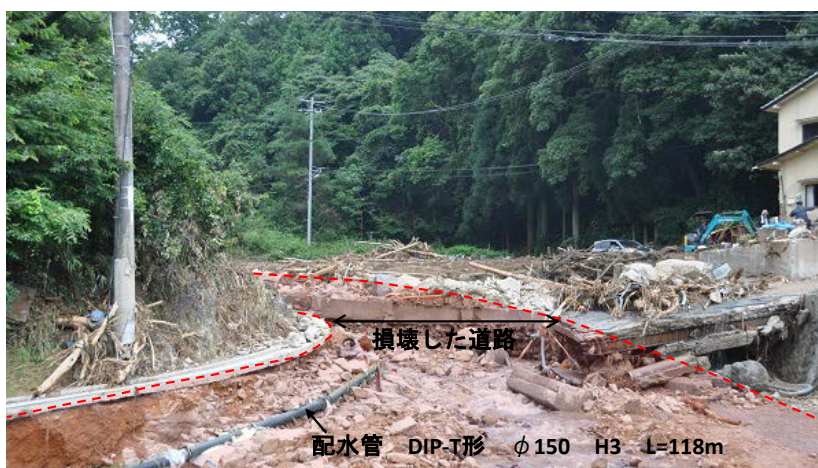
- ・管種：ダクタイル鋳鉄管T形
 - ・口径：150mm
 - ・布設年度：平成3年度
- 水流により道路が損壊し、口径150mmのT形ダクタイル鋳鉄管が118m露出し継手が抜出した。
 - この被害により、約100世帯が断水したが、工事車両も侵入できない状況であったことから、仮復旧までに時間を要した。

写真 4-1 道路の崩壊による埋設管路の露出と継手の離脱（広島市安芸区上瀬野町）

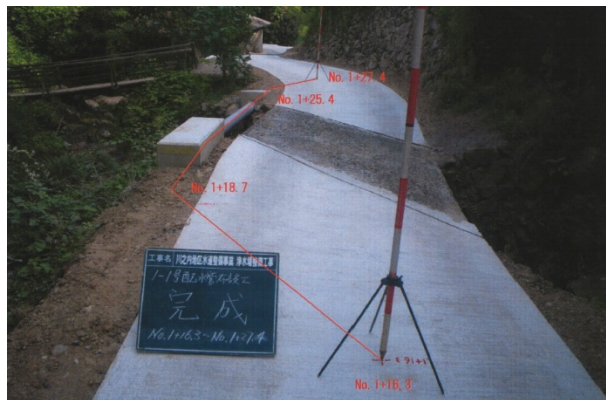
- 水流及び土石流により、添架していた橋が流されたことに伴い、管体が破断した。

写真 4-5 橋梁の流失に伴う添架管の管体破断 (被災前) (愛媛県宇和島市三間町川之内)

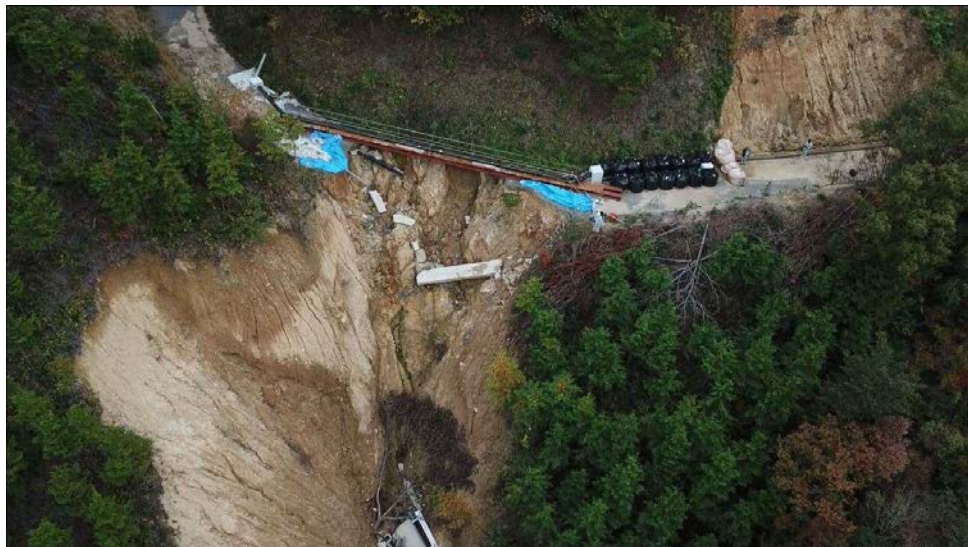
- ・管種：ダクタイル鋳鉄管 K 形
- ・口径：400mm
- ・布設年度：平成 5 年度

- 林道の崩落により送水管が 30m 流失した。

写真 4-7 林道の崩落による管路の流失(広島県三原市本郷町船木)

- 令和 2 年 1 月現在、林道が復旧していないため管路も仮復旧の状態。林道復旧後、同じルートに送水管を埋設する予定。

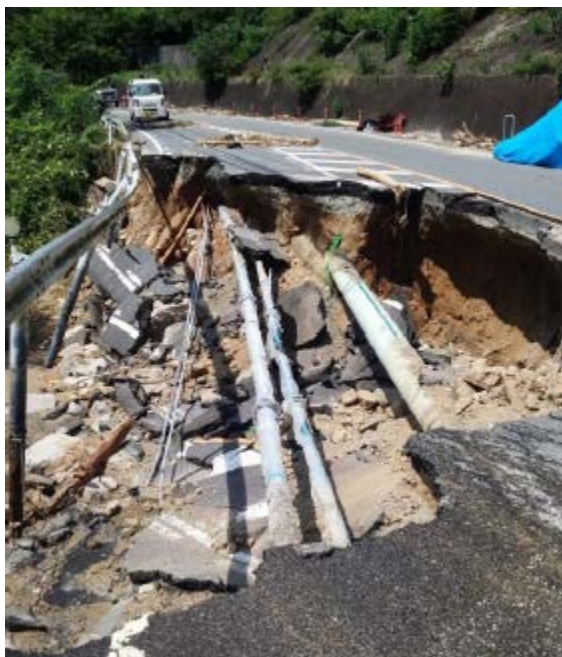
- 水流による道路の崩壊により管路が露出したが、大きな傷や継手の抜出しはなかった。

現場状況 (道路崩落)

管路状況 (大きな傷や継手の抜出しなし)

写真 4-16 道路崩壊による管路の露出 (広島県広島市安芸区矢野)

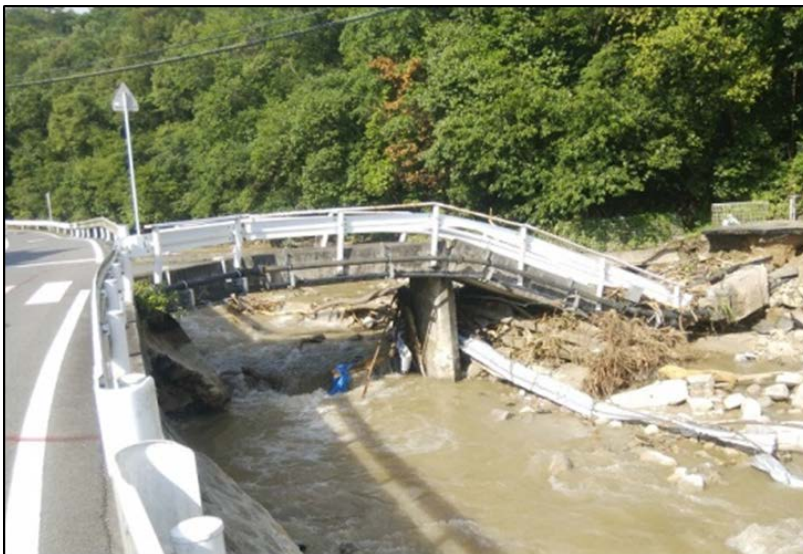
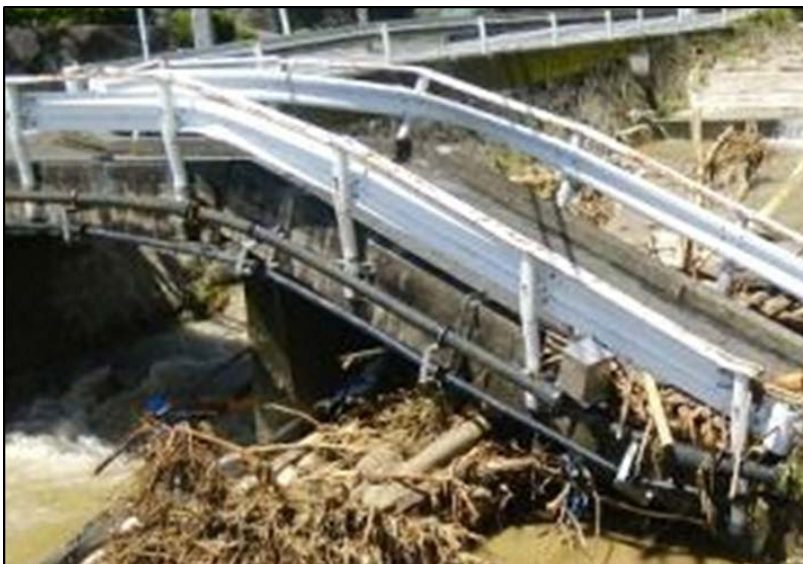
- 水流及び橋梁の損壊により、耐震管の SII 形鋳鉄管 100mm、延長 16m が耐震継手部での屈曲により、耐えた事例。
- 大きな傷や継手の抜出しもなかったため、継続して給水に利用している。

現場状況（橋梁崩落）

管路状況（大きな傷や継手の抜出しなし）

写真 4-17 橋梁の損壊による管路の屈曲（広島県広島市安芸区畑賀町：弘法橋添架管）

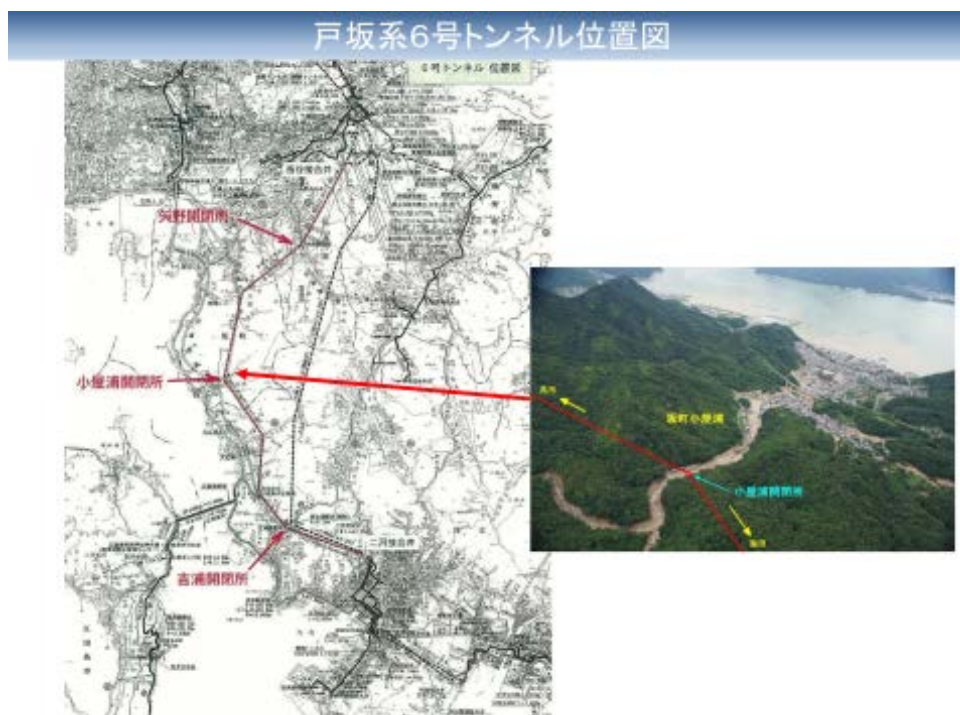
図 5-5 被災した6号トンネル

7月6日20時10分頃から広島水道用水供給事業及び太田川東部工業用水道事業における6号トンネルが送水停止した。原因はトンネル管理用施設のうちの1箇所（小屋浦）への土砂流入だった。

7月7日より現地調査を開始するも、濁流により小屋浦開閉所までは到達できなかったが、7月9日に現地を確認、原因を特定し10日より復旧作業を開始した。

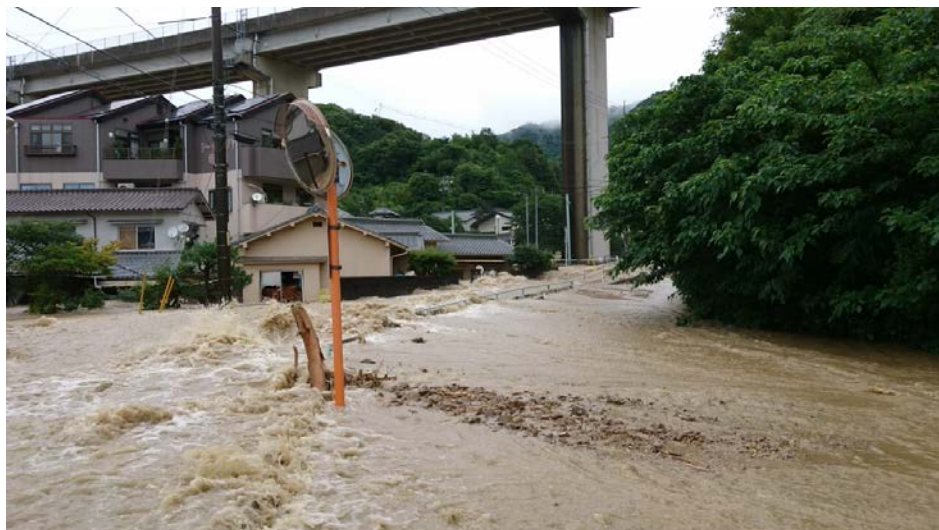
写真 5-5 現地への接近を阻む濁流

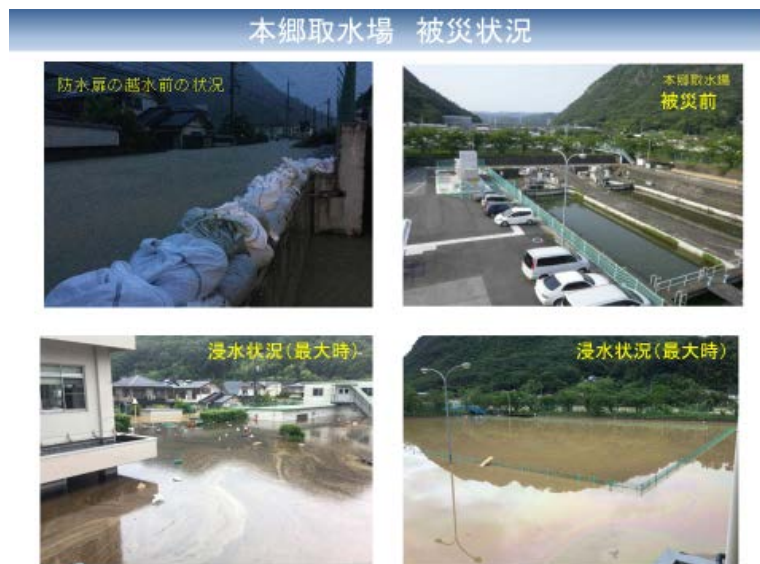
図 5-6 被災した本郷取水場

沼田川の氾濫による浸水で機能停止した本郷取水場について国土交通省中国地方整備局及び三原市消防本部の協力を得て場内排水を実施するとともに、送水ポンプや受電設備の仮設による復旧を行い7月18日までに全ての送水を再開した。

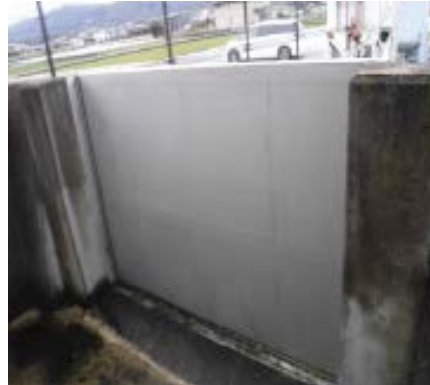
→ 施設の防水扉
