参 考 资 料

資料1. 全国水道事業体における水道施設の維持管理状況
(厚生労働省調査)

水道施設の維持管理状況調査集計表

厚生労働省健康局水道課水道計画指導室作成

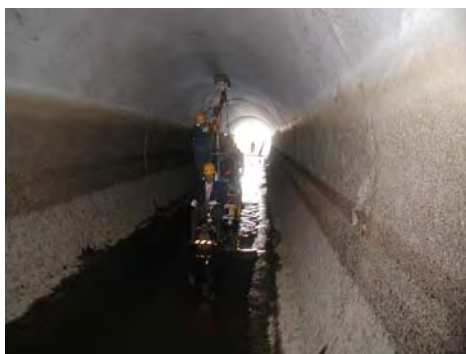
レーダー調査の状況

豊川用水では、アーチクラウン1測線について、レーダー法により、覆工厚、背面空洞の有無等について調査を実施。香川用水においては、天端及び左右30度の3測線についてレーダー法による調査を行うとともに、レーザースキヤニング法に基づき、クラック、剥離等の調査を実施している。

レーダー調査				
事業名	時期	調査延長	計測内容	その他
豊川用水	H13~H14 (空水調査:2日)	約7.6km	アーチクラウン1測線 覆工厚、背面空洞の有無・範囲 鋼製支保工、鉄筋の有無	同時に目視調査、コア抜き(強度、中性化)調査 23箇所を実施
香川用水	H15 (空水調査:12日)	約3.6km ×3側線	天端及び左右30° 覆工厚、背面空洞の有無、鉄筋の有無	レーザー調査
レーザー調査				
事業名	時期	調査延長	計測内容	その他
香川用水	H15 (空水調査:12日)	約15.0km	クラック、剥離、磨耗、継目、鉄筋 露出状況

アーチ部のトンネル覆工厚不足や覆工背面に空隙があると、地震等に伴って突発性の崩落が発生する危険性がある^(*)ため、特に施工時に湧水や破碎帯等が確認されている区間については、アーチ部の1~3測線程度レーダー調査を行って状況を確認するとともに、問題となるような空洞等が確認された場合は充填等の対策を講じる必要がある。

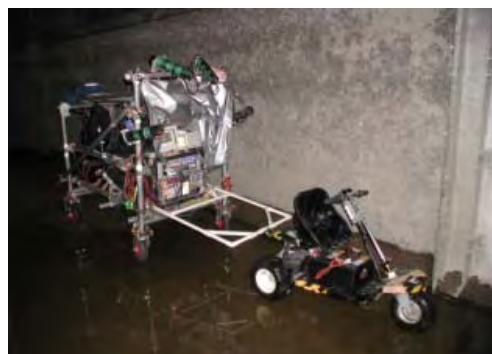
レーザー調査機器

※ 計測装置全体を小型の計測台車に搭載し、電動自動車で牽引しながら水路の劣化情報を連続的に収集するシステムが開発されている。(H17 官民連携新技術研究開発)

また、トンネルの劣化が経年的に進行しているかどうかは、覆工コンクリート面の変状を定期的に調査しクラック等の進行状況を把握することで確認できる。レーザ調査は短時間でクラック等の変状を連続的に取得でき、デジタルデータとして蓄積、展開図等への整理が容易にできる。

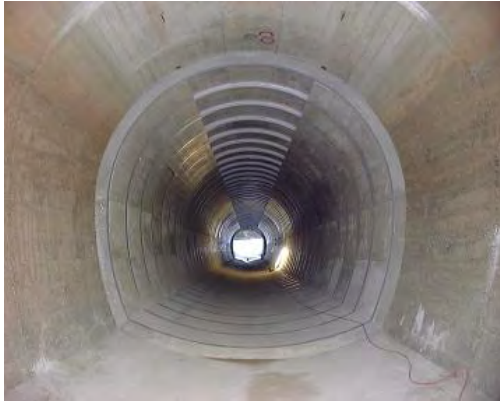
補強工法	構造・耐久性	水理性	評価
① 鋼製支保工+コンクリート内巻工法 (35万円/m)	・ 鋼製支保工を建て込み、支保工間は吹付けコンクリートで間詰し、旧覆工と一体化させる工法。	・ 内空断面が30cm程度縮小。一部通水能力に支障をきたす場合がある。	・ 補強工法としては一般的で簡易な工法。水理的に適用が制限される場合もある。仮廻し管を坑外に設置する場合に採用可能。
② 炭素繊維シート接着工法 (36万円/m)	・ 覆工内面に炭素繊維などの高強度繊維を接着材で含浸接着させ、コンクリートと一体化し、覆工の耐荷力向上を図る工法。	・ 内空断面の縮小を最小限にできる。	・ 道路トンネルでの施工事例は多いが、水路トンネルでの施工例は少ない。
③ FRPグリッド増厚工法 (32万円/m)	・ コンクリート表面にFRPグリッドを配置し、ポリマーセメントモルタルを増厚し既設コンクリートと一体化する工法。	・ 内空断面の縮小は少ない。	・ 経済性は最も有利である。 ・ 製品の強度的には②に比べて、若干劣るが問題はない。

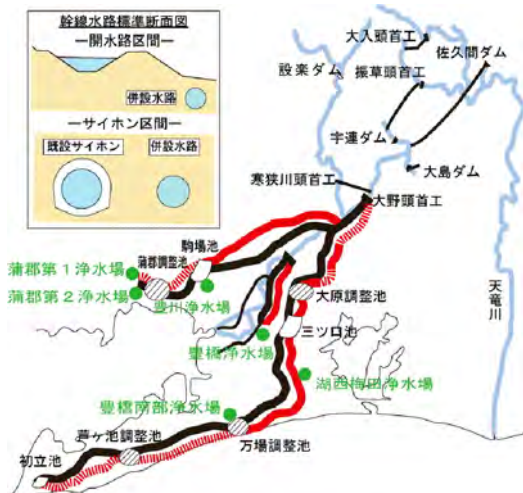
豊川用水（開水路+パイプライン）

一方、東海・東南海地震の対策強化地域にある豊川用水では、開水路+パイプラインの異工種・別ルートによる2連構造とする事で、安全度の向上を図っている。

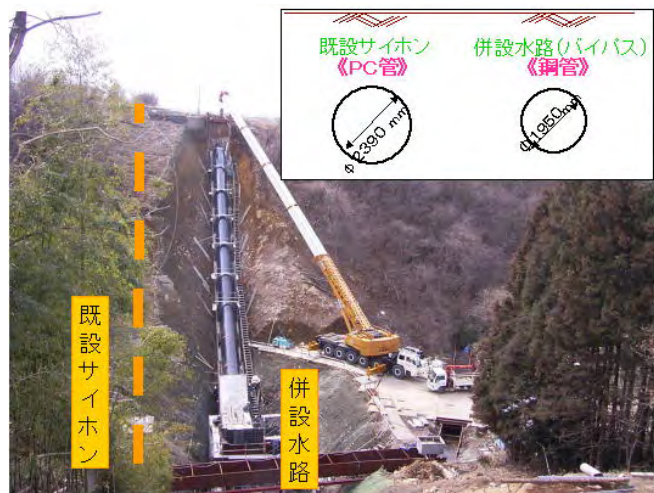
群馬用水（部分的二連化）

また、群馬用水や香川用水においても、事故時、地震時等に二次災害危険度や応急復旧難易度が高い水管橋・サイホン等については、現在、優先して2連化を進めている。

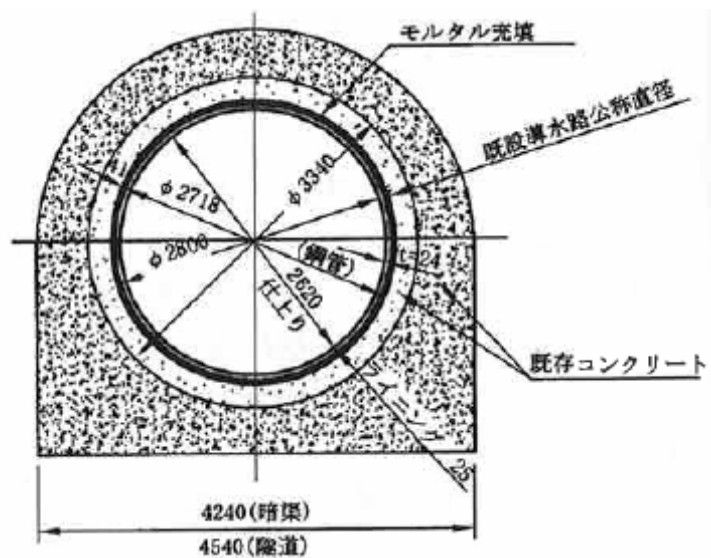
改良断面図

配管完了後、鋼管内に取り付けてある注入口より、圧縮強度 20 kg f/c m^2 以上、水セメント比 60~70%、フロー値(1分後) $180 \pm 20 \text{ mm}$ 、単位セメント量 400 kg/m^3 以上のモルタルを注入した。
