# 1 章 調査の概要

## 1.1 調査目的

東日本大震災における水道施設の被害状況については、厚生労働省が平成 23 年 5 月 8 日(日)～11 日(水)に宮城県、岩手県、福島県の東北三県 7 事業体に対し、学識経験者、水道事業体職員、水道関係団体、日本水道協会により 19 名の調査団を構成し、取水・浄水施設及び基幹管路(導・送・配水本管)を対象に現地調査を行った。調査結果については、その後実施したアンケート調査結果も踏まえ厚生労働省と日本水道協会が共同で「平成 23 年(2011 年)東日本大震災水道施設被害等現地調査団報告書」(以下、「調査団報告書」とする。)として、平成 23 年 9 月にとりまとめた。

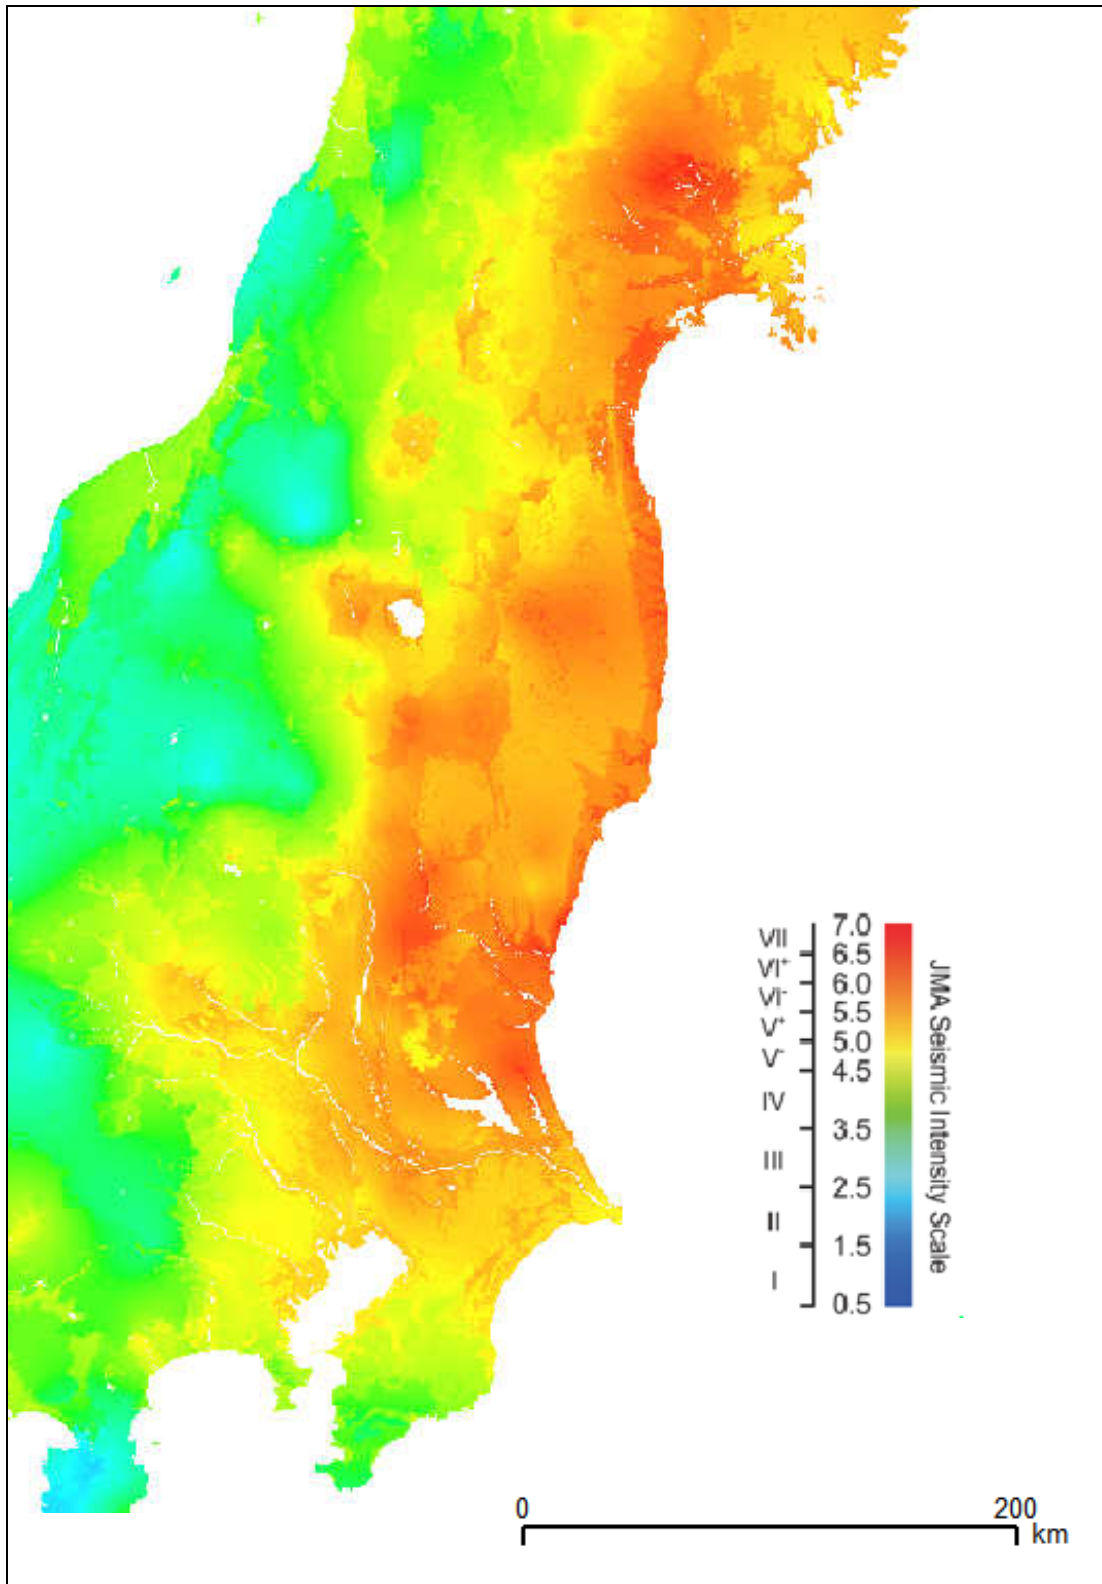
図 1.2.2 東日本大震災の計測震度分布

出典：産業技術総合研究所 地震動マップ即時推定システム (QuIQuake), 2011.3.11 14:46 東日本大震災本震

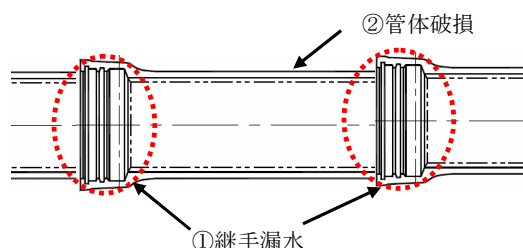
被 害 形 態	状 況	表 記
継手漏水	継手の抜出し等による継手部の漏水	A-①
管体破損	一般的な使用条件で腐食による強度低下などを伴わずに発生した管体の破損	A-②
その他	腐食や上記以外の要因による漏水	A-③

備考) 管路被害形態ごとの概略の部位は下図による。
