平成 23 年(2011 年)東日本大震災 水道施設被害等現地調査団報告書

平成 23 年 9 月

厚生労働省健康局水道課
社団法人日本水道協会

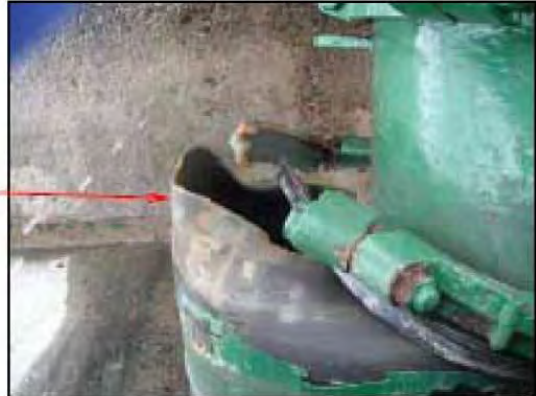
■ 北屋敷水管橋鋼管 φ 600mm

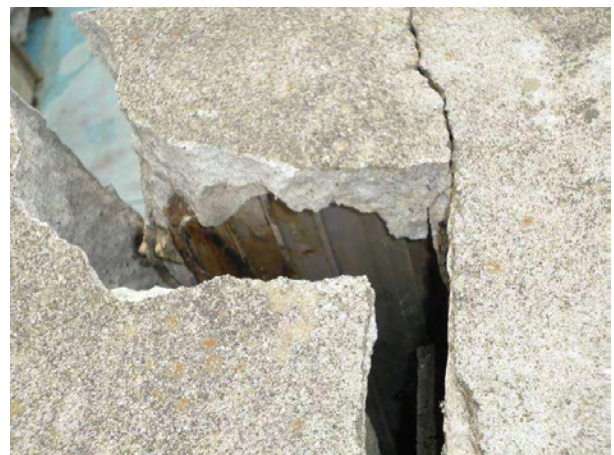
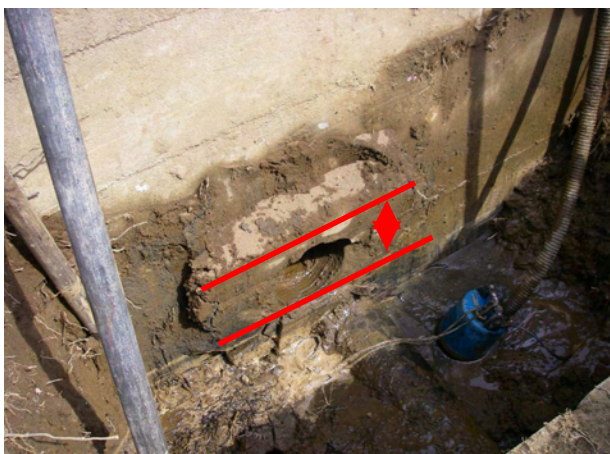
石巻地方広域水道企業団では、主力浄水場の蛇田浄水場において、地震動による揺れと構造物周辺及び支持地盤の液状化により、構造物及び場内管路に甚大な被害が発生した。液状化に伴う地盤沈下（数十 cm の沈下）により、1・2号沈澱池では底版亀裂及びエキスパンションジョイントの破損により漏水が発生し、機能停止となった。また、ポンプ吐出管の漏水やポンプの芯ずれが生じ、導水渠の接続部の亀裂や場内連絡管の離脱等が発生した。

No.	場名等	施設名等	材質	築造年度	配水池容量(m ³) 処理能力(m ³ /日)	被害形態	被害要因	被害箇所	被害状況・応急対応等	備考
27	蛇田浄水場	1号浄水池 越流管				イ	①②③	DIPΦ300 浄水池躯体部分	躯体部分を境に沈下が発生、可とう性の無い管体がせん断破壊して漏水。既設管を布設替にて修繕	
28	蛇田浄水場	5号浄水池	RC	S 54 年	1800 m ³		①②③	浄水池底版亀裂漏水、塗装剥離	運用停止中	
29	山崎ポンプ場	送水ポンプ場				ア	①	ポンプ場内送水管 φ350	ジョイント緩みによる漏水、袋ジョイントによる修繕	
30	小野配水場	配水池				イ	①	流入管 GPφ200	フランジ緩みによる漏水、管体を一旦切断しフランジ部を外し再度フランジ接合した後溶接にて修繕。	
31	小松配水場	配水池	PC	S 48 年	500 m ³		①	PC配水池底盤	亀裂による漏水、大塩配水場系統から配水中。6月30日までに復旧完了予定。	
32	関ノ入ポンプ場	送水ポンプ場				ア	①	ポンプ場内送水管 φ100	フランジ曲管継ぎ手緩みからの漏水。取り外し再度接続。	
33	針岡ポンプ場	配水ポンプ					④	ポンプ設備及び計装盤	津波による流出。八幡山配水場から直接配水二より給水中。	復旧については検討中
34	相川第1・第2取水場	取水井					④	取水井、塩化物イオン濃度上昇	仮水源より取水し仮設導水管にて導水	
35	相川浄水場	浄水場					④	膜ろ過装置、操作盤、受電盤等	浄水処理機能停止。応急対応として発電機及び可搬式膜ろ過装置を浄水場内に仮設し、浄水処理を5月2日から運転開始した。	復旧については検討中
36	大原取水場	取水井					④	設備損壊、井戸浸水、塩化物イオン濃度上昇	別系統である谷川浄水場の取水井を利用。	
37	雄勝簡易水道	三本松取水場					④	取水井	操作盤流出により取水不可、別系統である坊ヶ沢取水口より取水。	
38	雄勝簡易水道	大浜第1・第2取水井戸					④	取水井、塩化物イオン濃度上昇	井戸浸水につき取水不可	復旧については検討中

■浄水池越流管の折損状況（地盤沈下による） ■液状化による沈下（右側は浄水池）

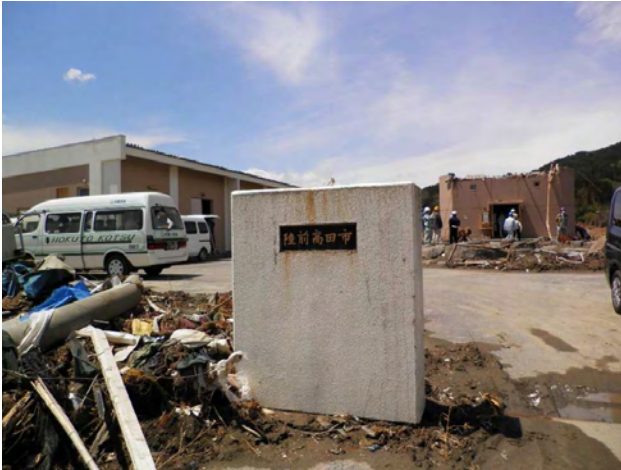
■ 水源池

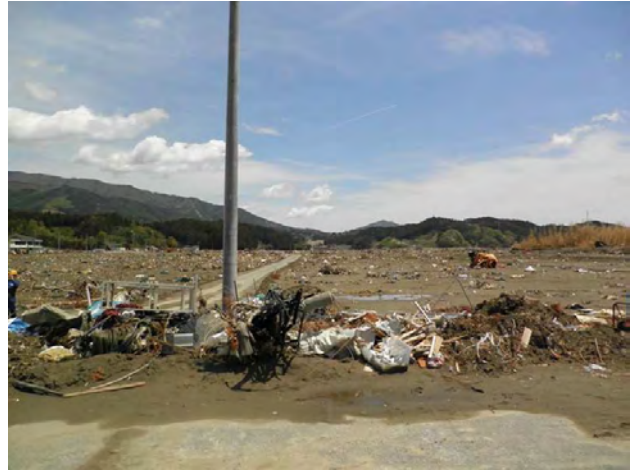
■ 水源池の周辺状況

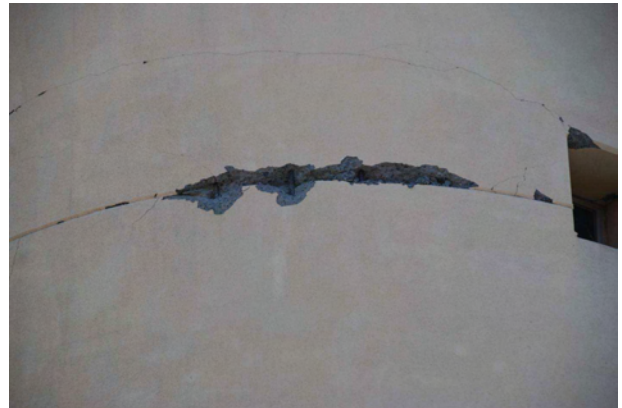
■八幡小路高架タンク クラック部拡大

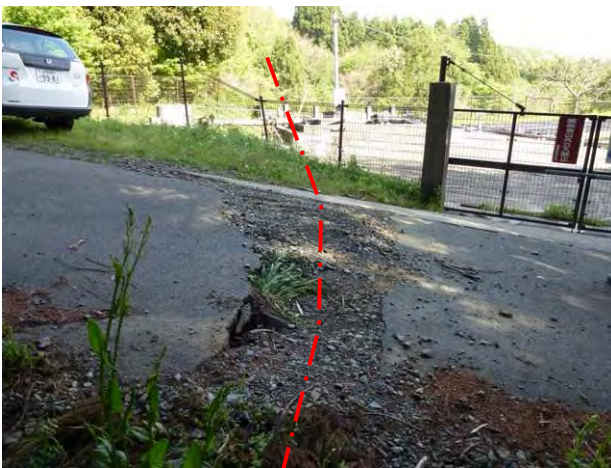
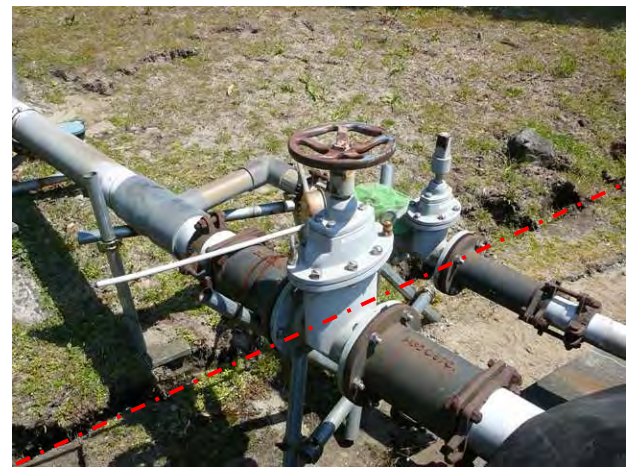
断層

■鷹ノ巣浄水場災害状況（H23.4.11の余震（M7.0）で発生した地表地震断層による被害）
