露出鋼管（水管橋等）の腐食防止方法と延命措置に関する共同研究

—水管橋外面塗装の塗替え基準の検討—

## 参考資料

公益社団法人 日本水道協会

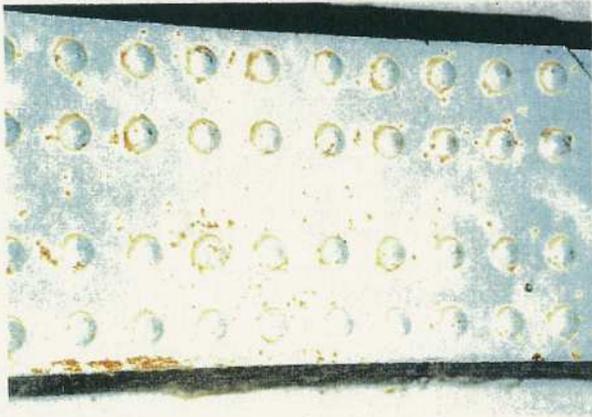
評価 3

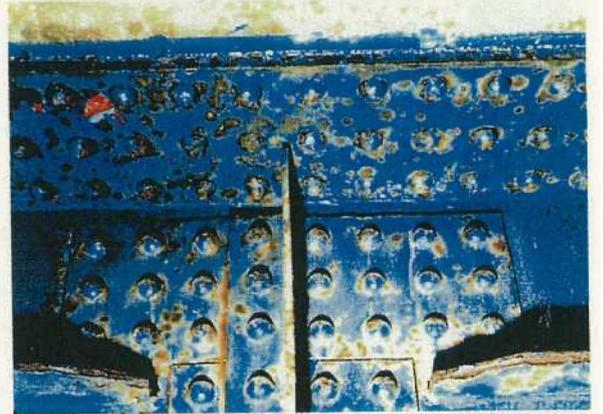
評価 4

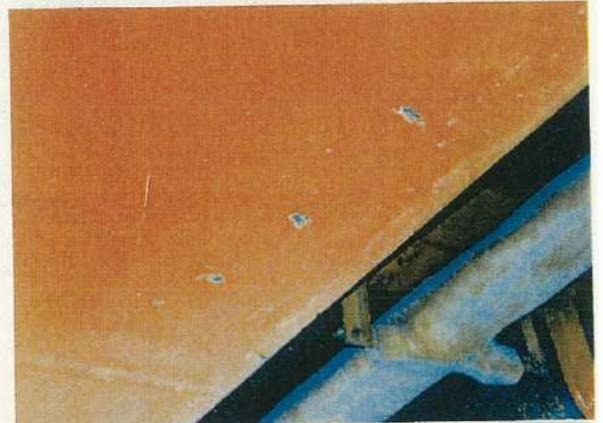
評価 2

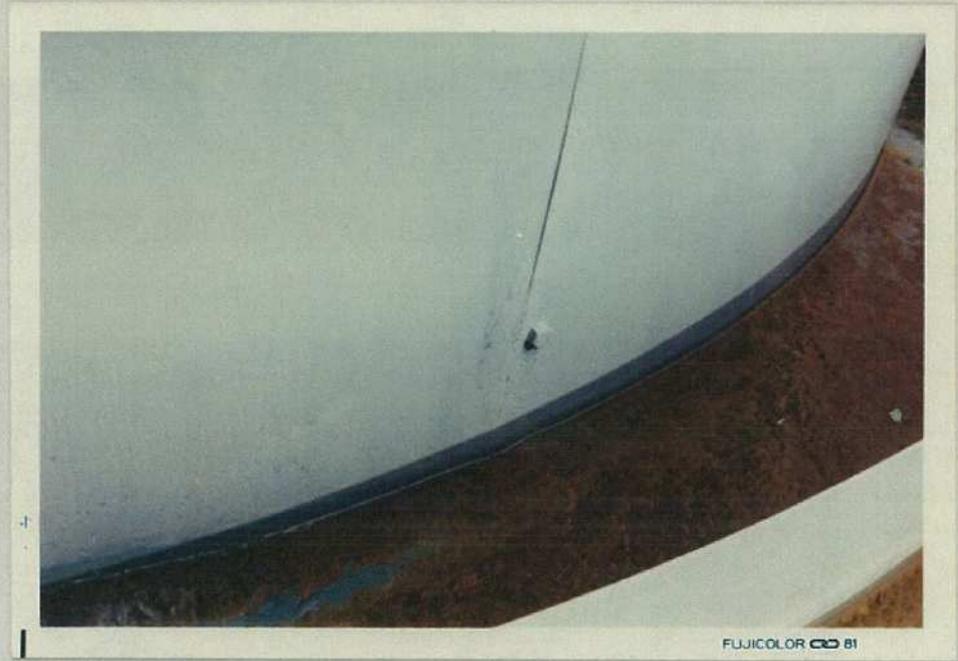
①

劣化度 I

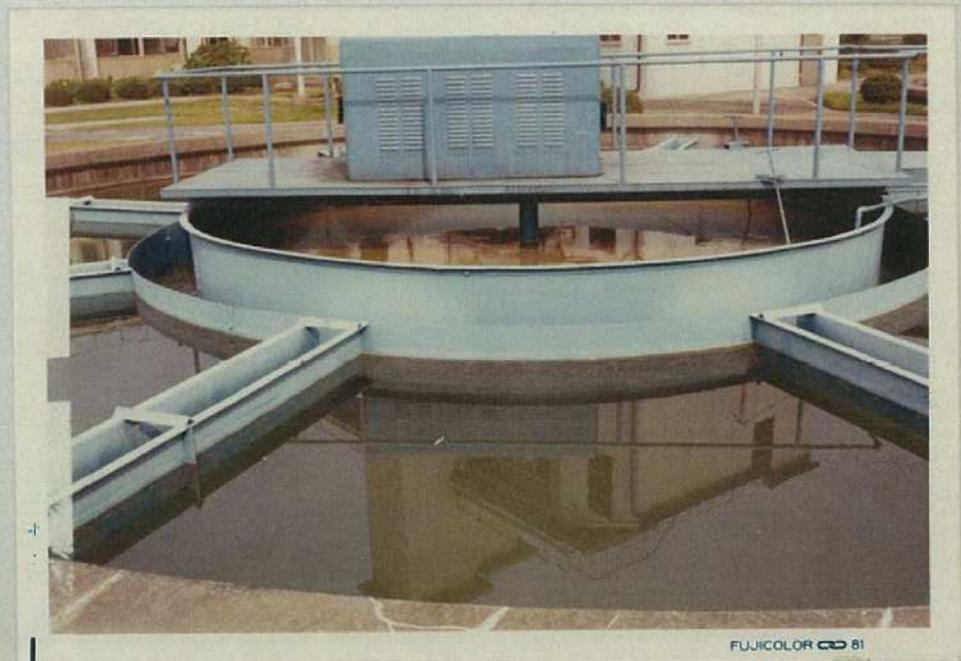
②

劣化度 I

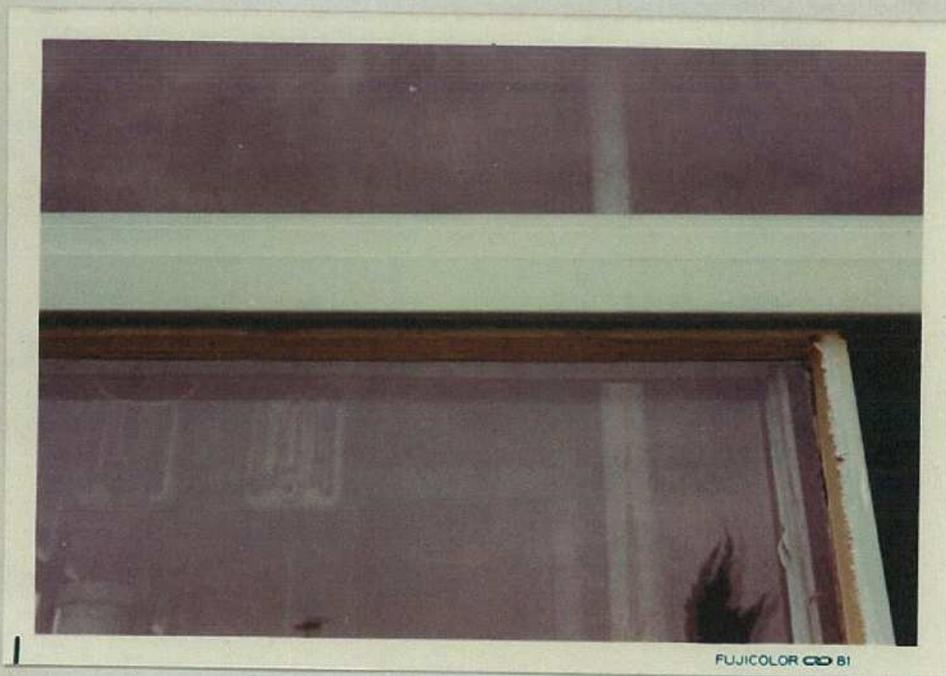
3

劣化度 I

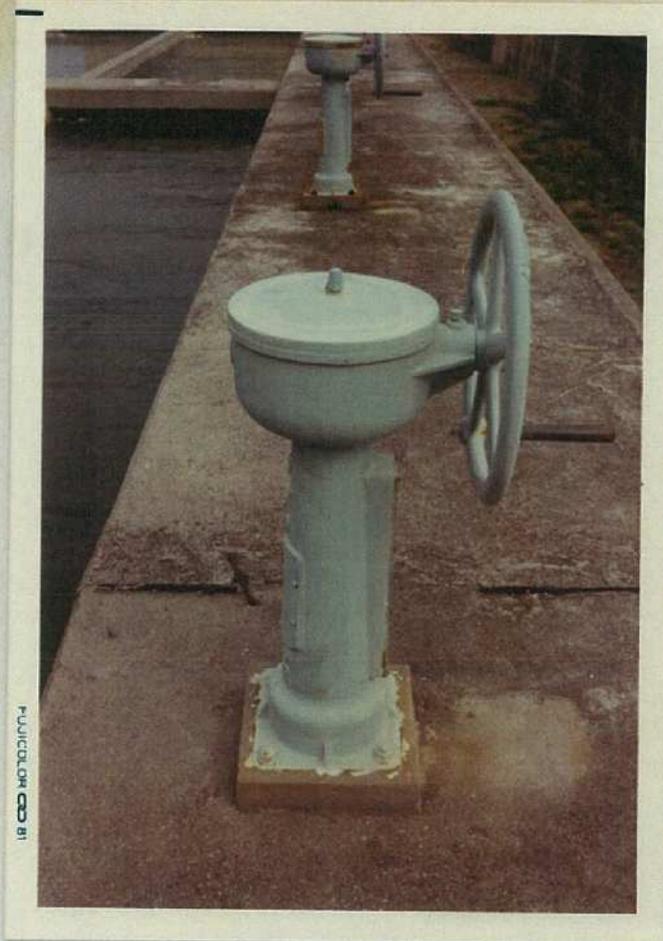
5

劣化度 II

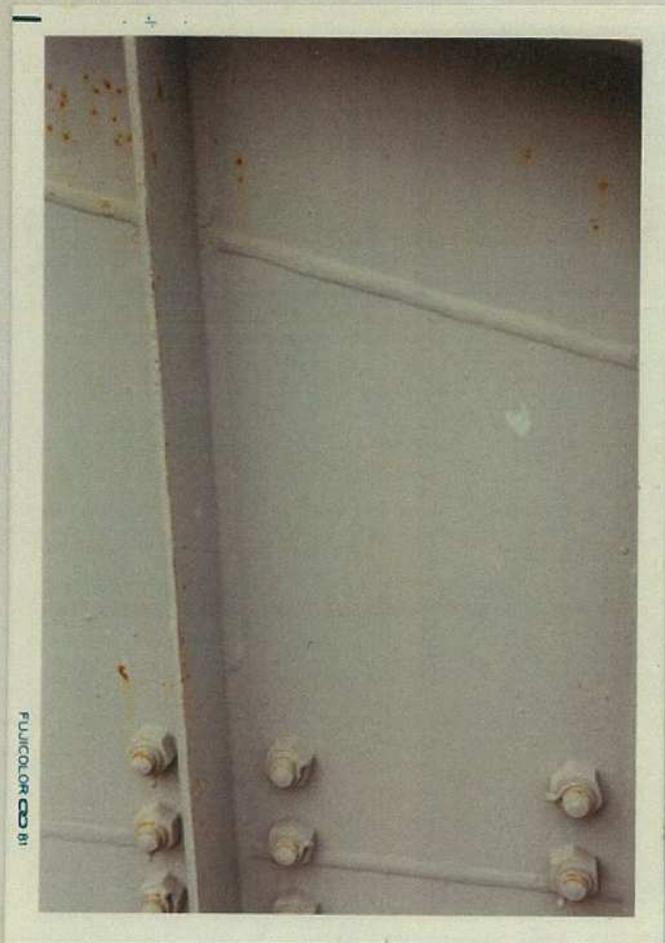
7

劣化度 II

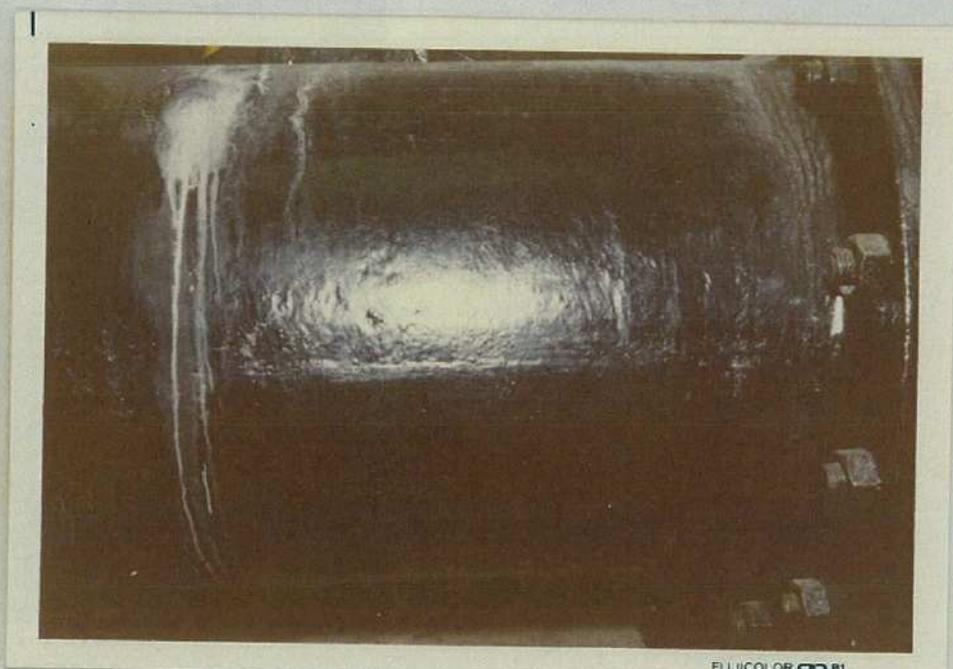
8

劣化度 II

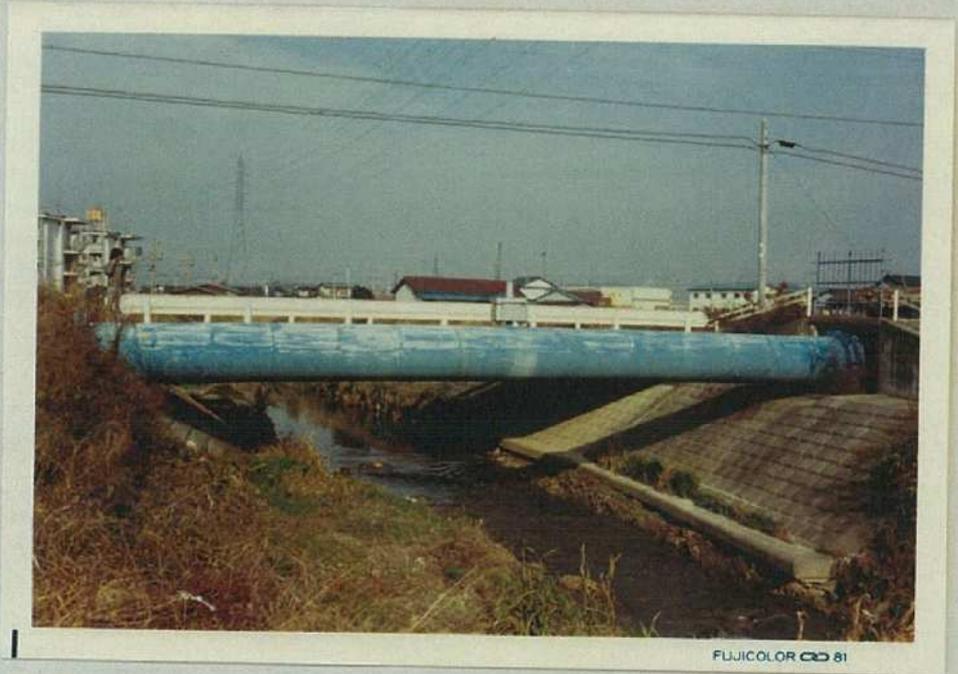
9

劣化度 Ⅱ

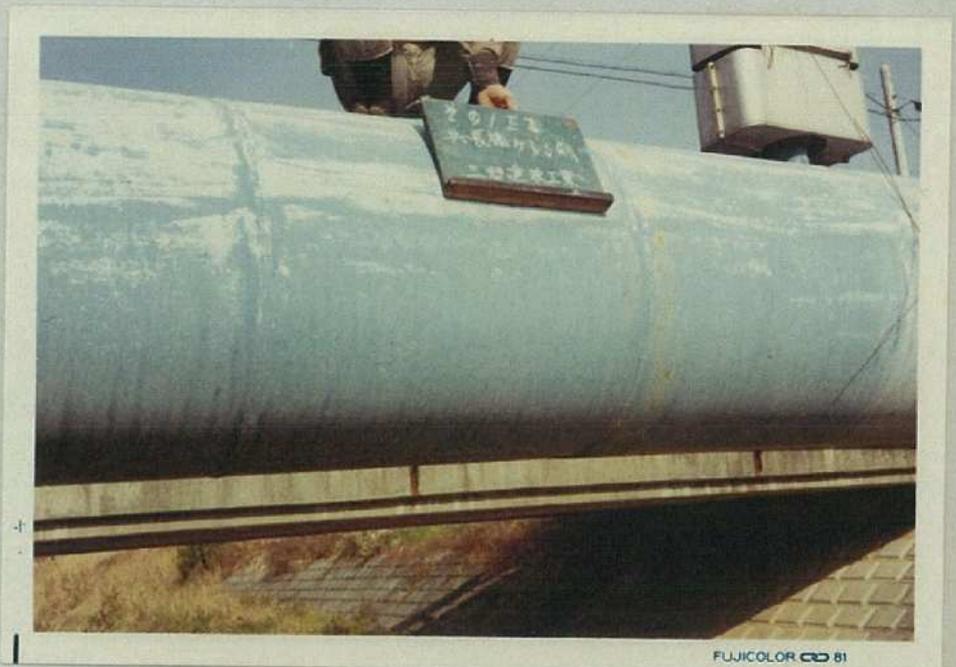
10

劣化度 Ⅱ

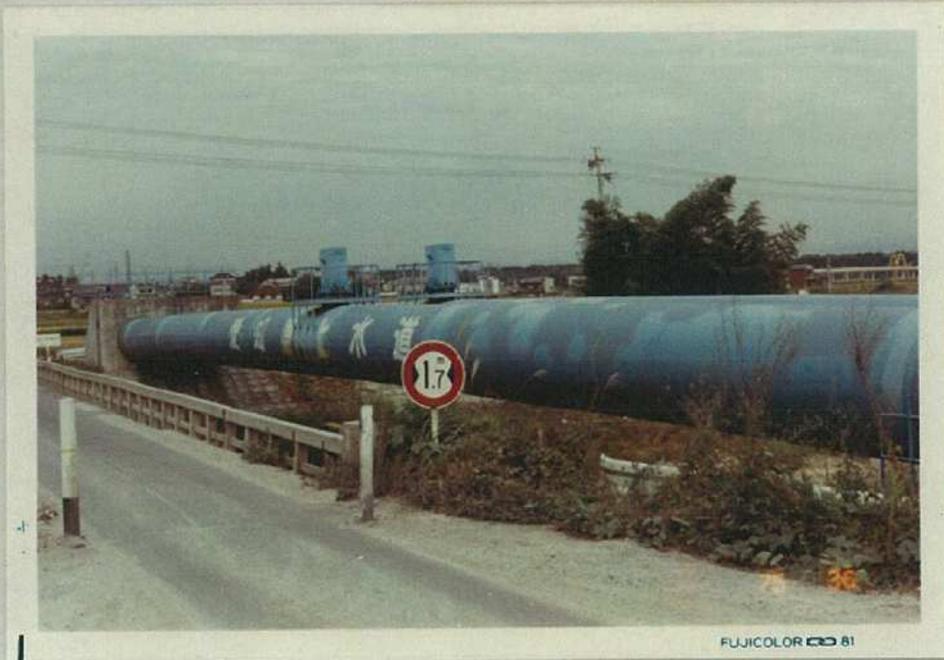
11

劣化度 III

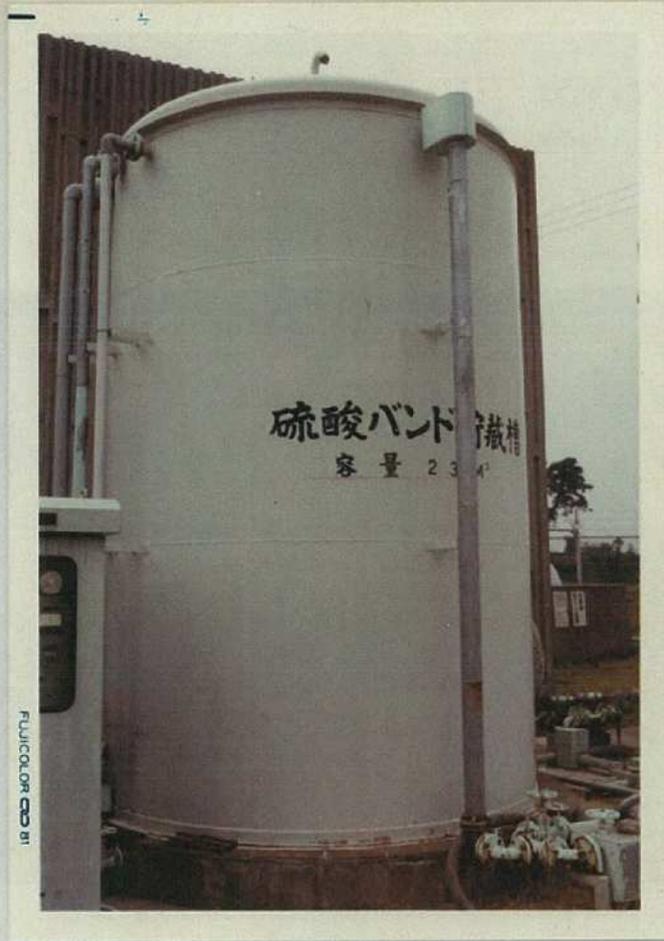
13

劣化度 III

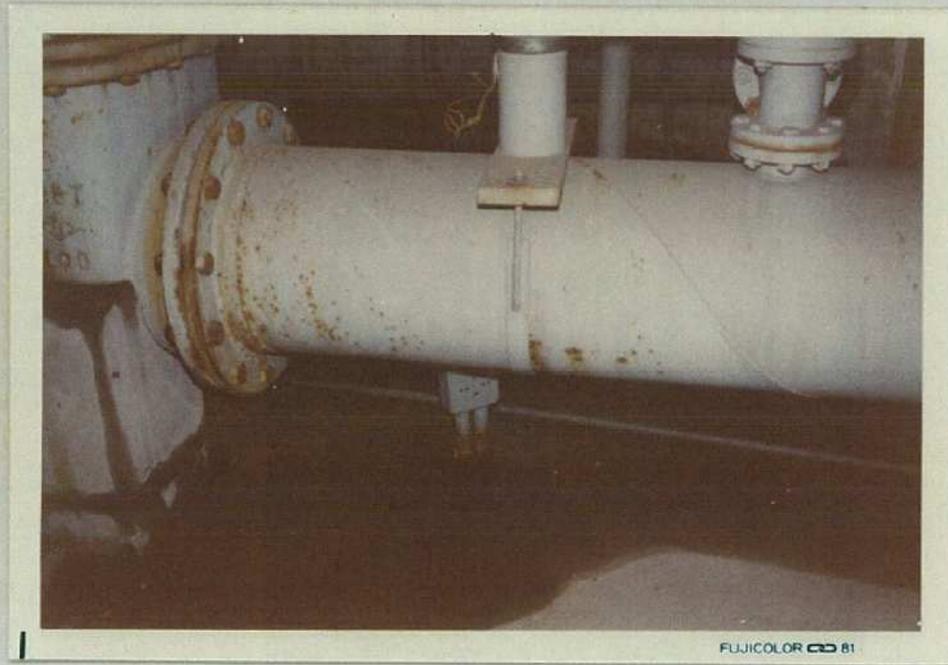
15

劣化度 III

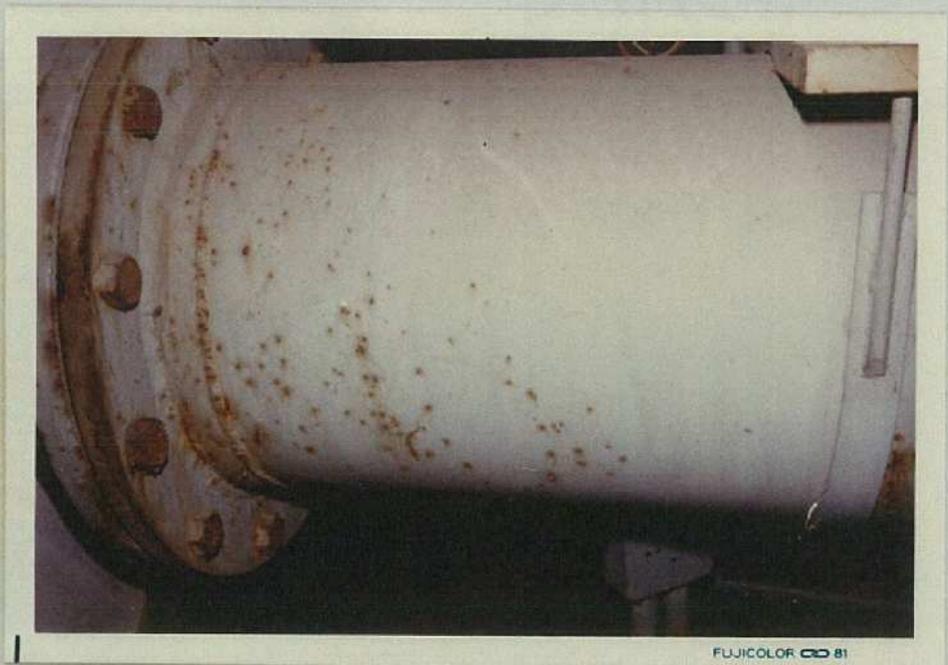
16

劣化度 III

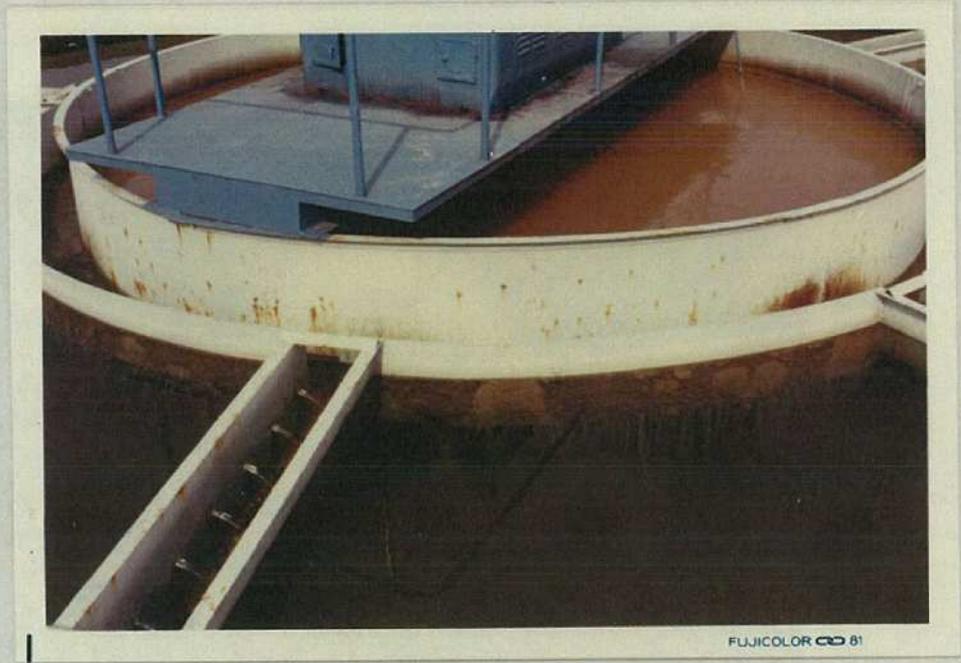
17

劣化度 Ⅲ

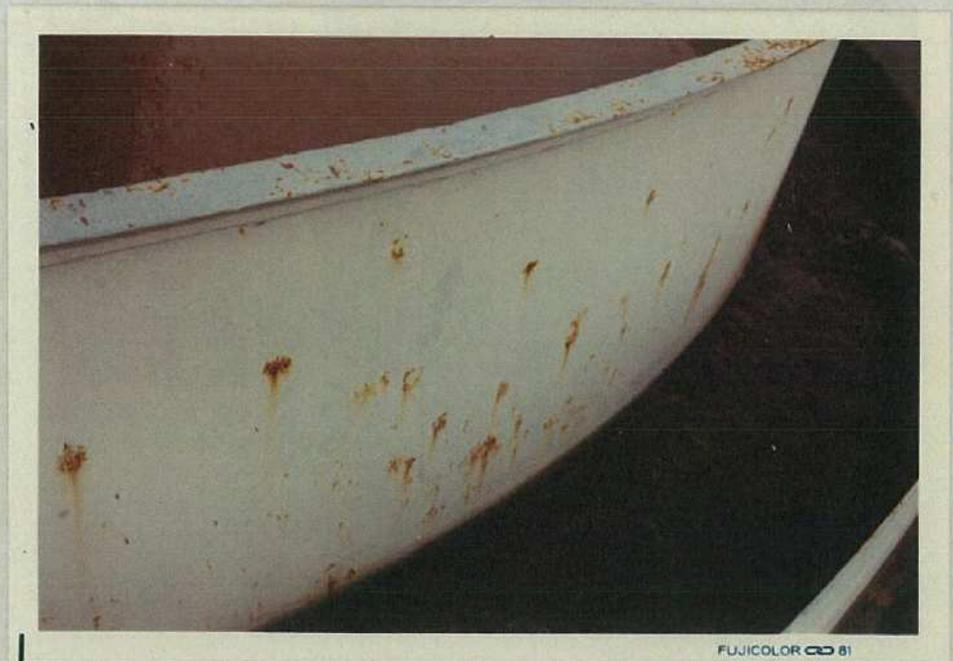
18

劣化度 Ⅲ

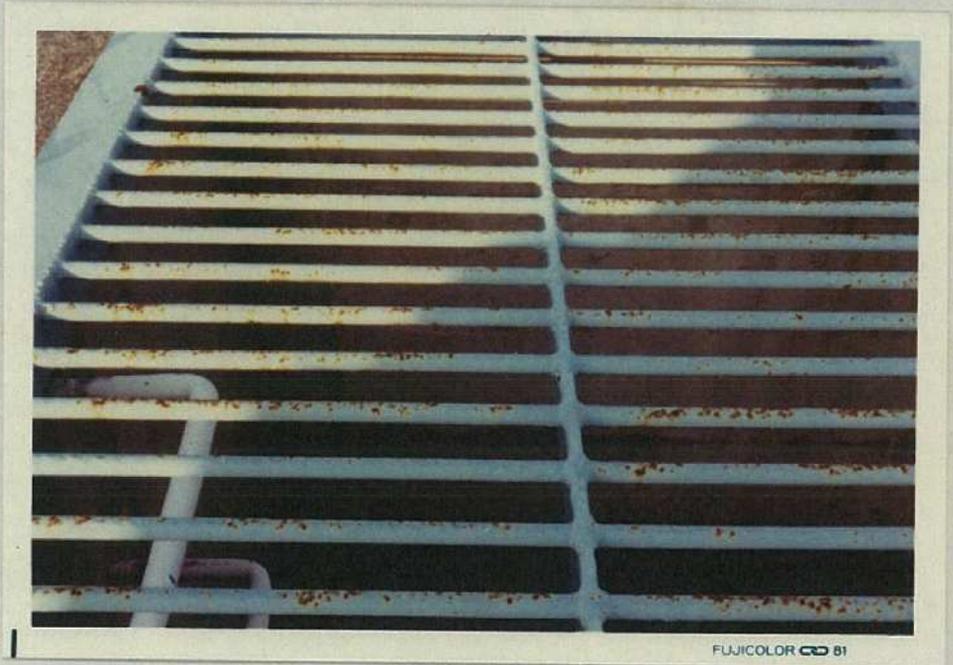
21

劣化度 IV

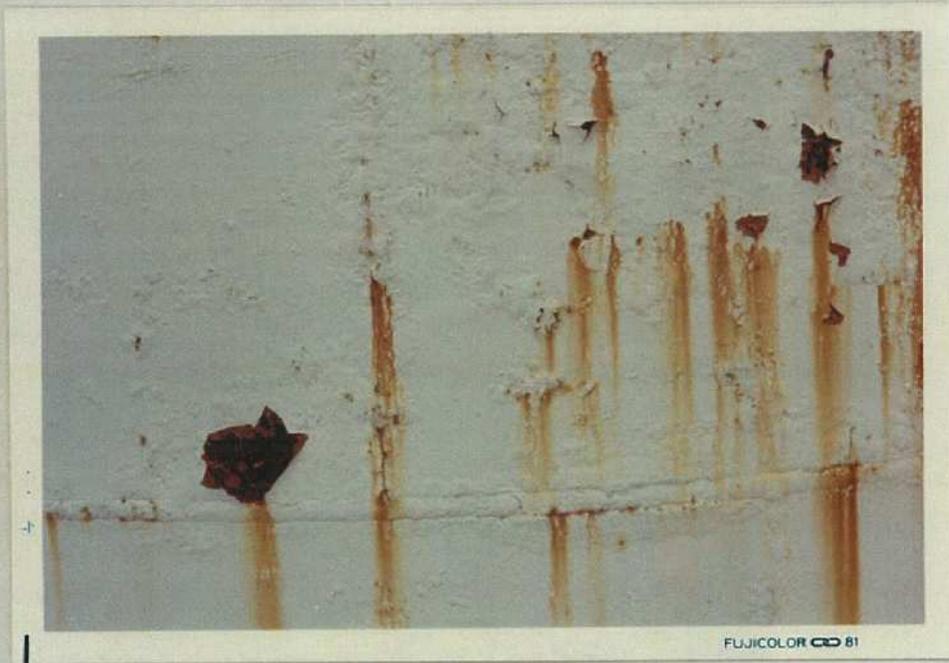
23

劣化度Ⅳ

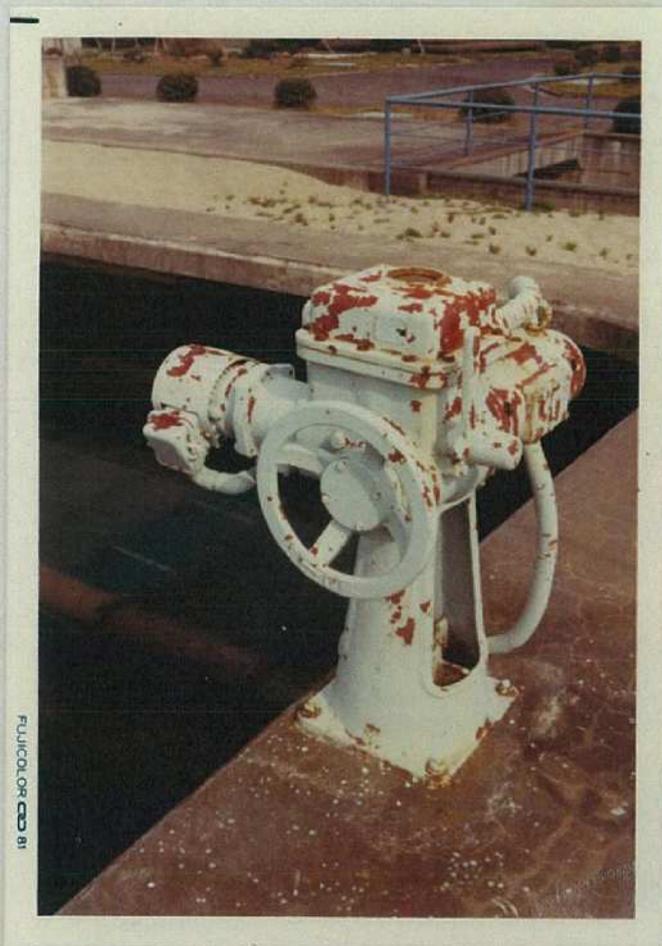
26

劣化度 ▽

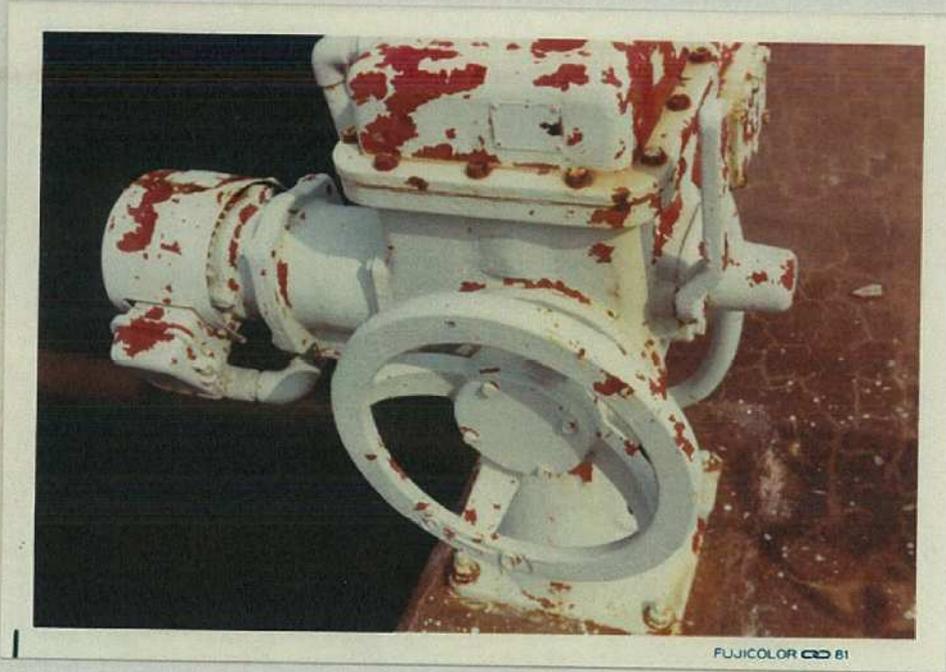
27

劣化度 ▽

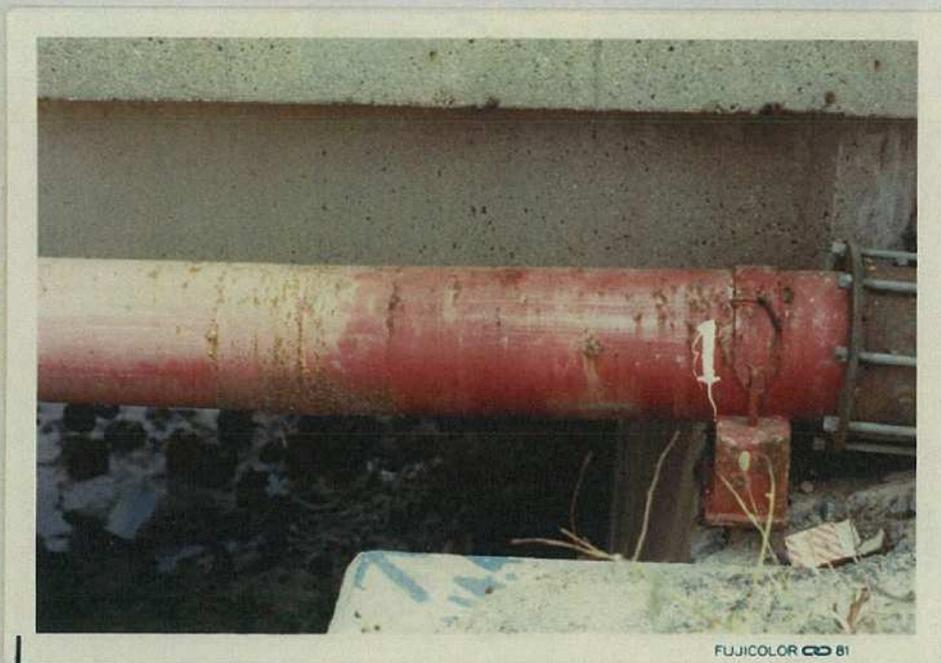
28

劣化度 ▽

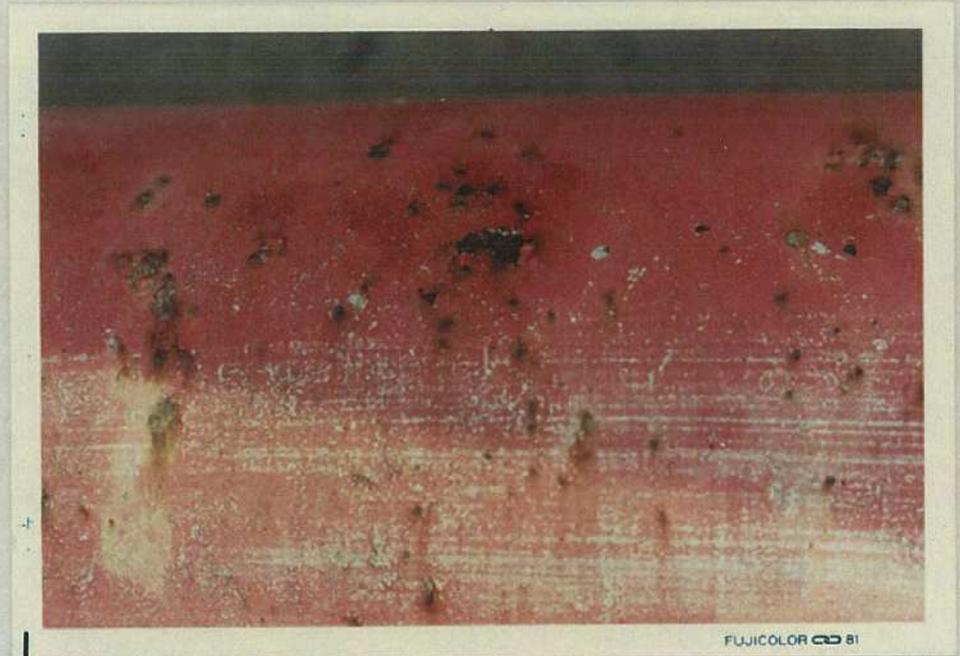
29

劣化度 ∇

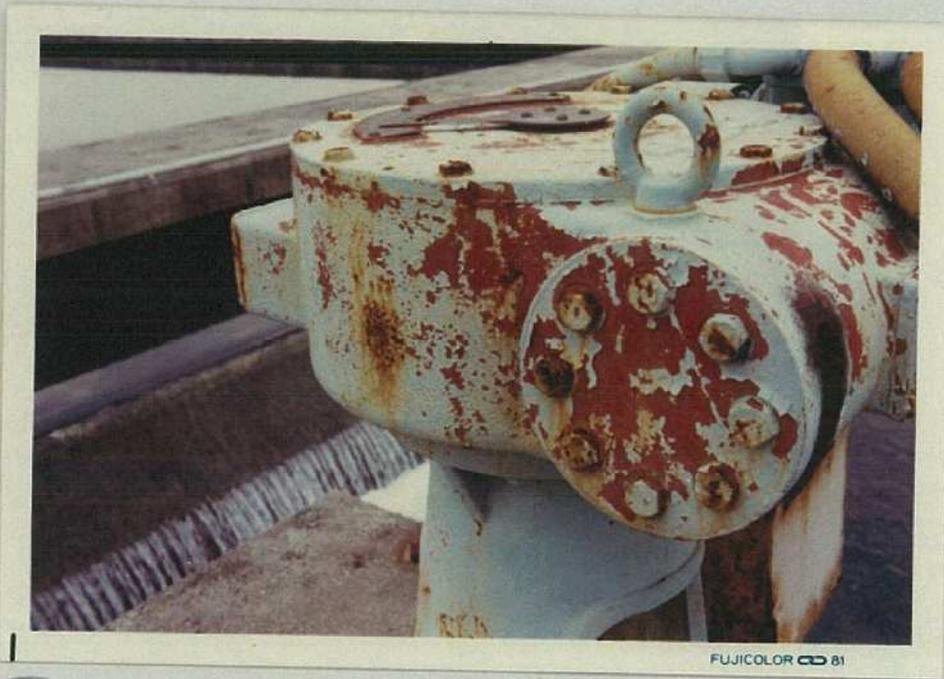
31

劣化度 ▽

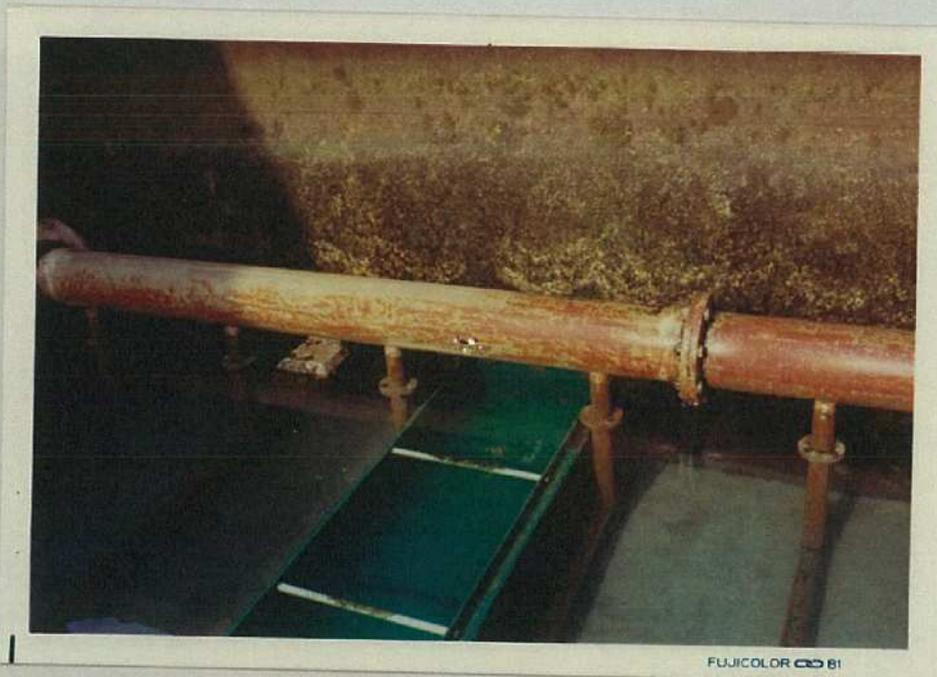
32

劣化度 ▽

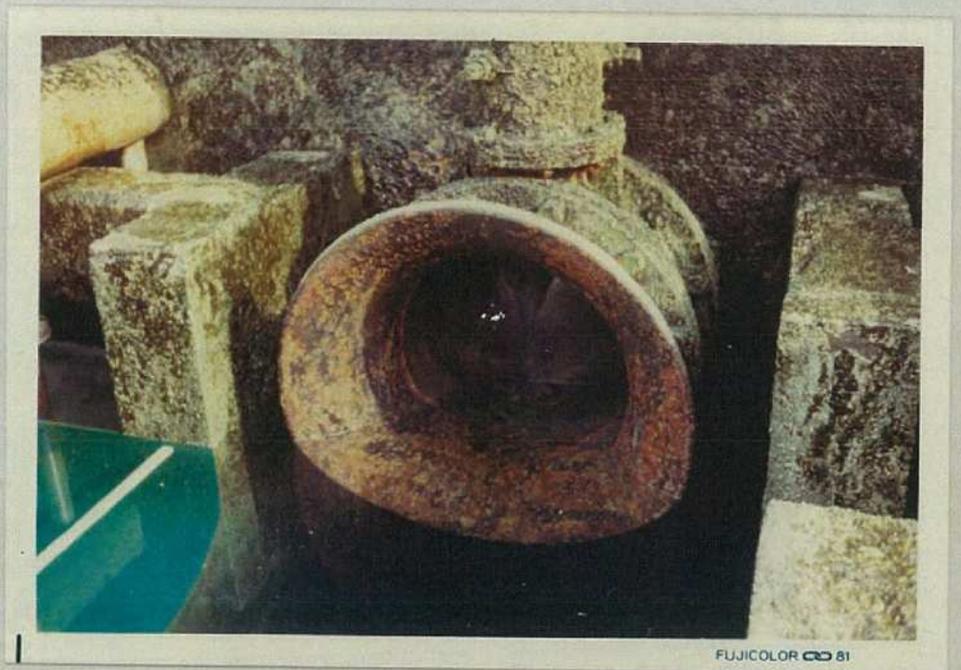
34

劣化度 Ⅵ

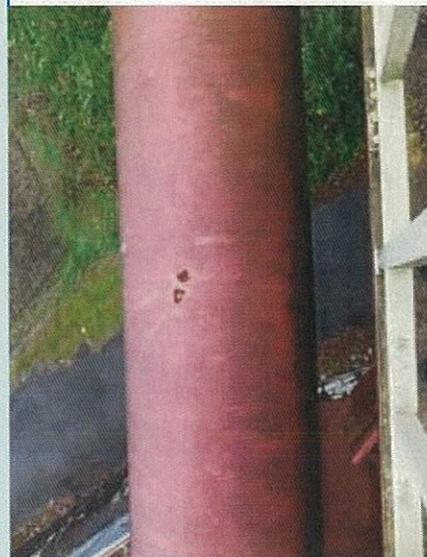
入間川水管橋 左岸(アバット付近) 頂部		さび状況	
景観性の評価		防食性の評価	
白亜化:	2	さび:	2
外観:	1	はがれ:	2
変退色:	1	われ:	1
汚れ:	1	ふくれ:	2
判定:	<b>58</b>	判定:	<b>42</b>

変退色が比較的初期に近い箇所

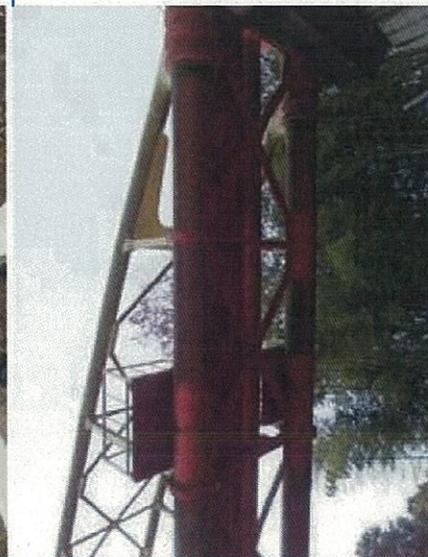
側部		防食性の評価	
景観性の評価		防食性の評価	
白亜化:	2	さび:	3
外観:	1	はがれ:	2
変退色:	2	われ:	2
汚れ:	0	ふくれ:	3
判定:	<b>58</b>	判定:	17

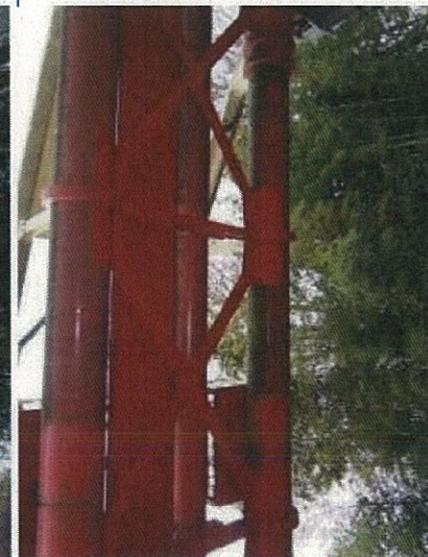
底部		防食性の評価	
景観性の評価		防食性の評価	
白亜化:	—	さび:	3
外観:	1	はがれ:	—
変退色:	2	われ:	—
汚れ:	1	ふくれ:	—
判定:	<b>56</b>	判定:	0

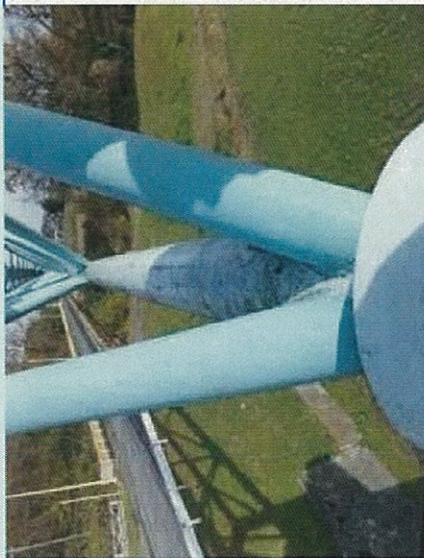
13

景観性の評価		防食性の評価	
白亜化:	—	さび:	3
外観:	2	はがれ:	—
変退色:	2	われ:	—
汚れ:	2	ふくれ:	—
判定:	33	判定:	0

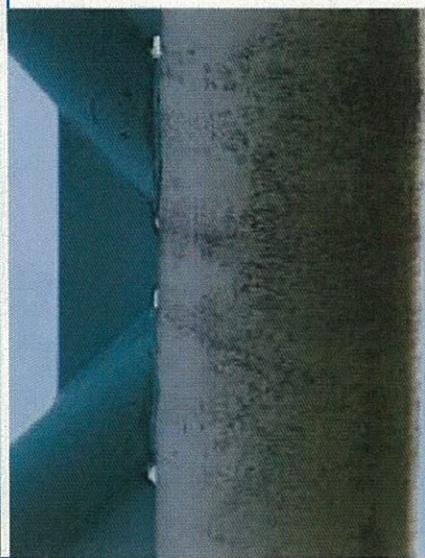
15

景観性の評価		防食性の評価	
白亜化:	—	さび:	3
外観:	2	はがれ:	—
変退色:	2	われ:	—
汚れ:	2	ふくれ:	—
判定:	33	判定:	0

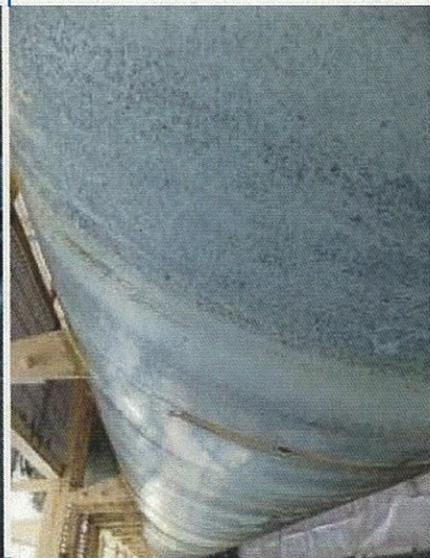
20

新谷橋水管橋 中央部 頂部		防食性の評価	
景観性の評価		防食性の評価	
白亜化:	2	さび:	3
外観:	1	はがれ:	3
変退色:	2	われ:	2
汚れ:	0	ふくれ:	3
判定:	58	判定:	8

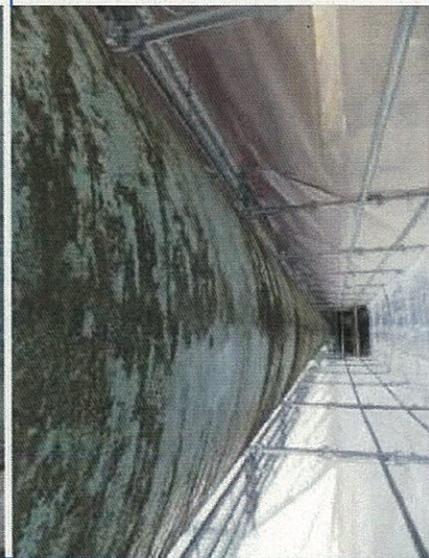
21

側部		防食性の評価	
景観性の評価		防食性の評価	
白亜化:	1	さび:	2
外観:	2	はがれ:	2
変退色:	2	われ:	2
汚れ:	2	ふくれ:	2
判定:	42	判定:	33

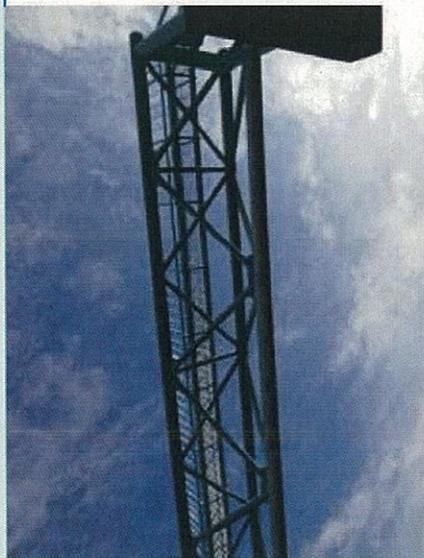
31

底部		防食性の評価	
景観性の評価		防食性の評価	
白亜化:	3	さび:	3
外観:	1	はがれ:	3
変退色:	3	われ:	2
汚れ:	1	ふくれ:	3
判定:	33	判定:	8

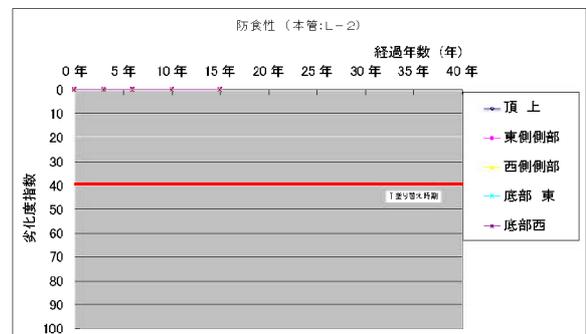
図－6 防食性の变化（L－2）

一方、防食性については、劣化度指数による評価結果から図－5、6で示した事例などから15年間の暴露試験では顕著な劣化現象が未だ生じていないと考えられるため継続して調査することになっている。
