露出鋼管（水管橋等）の腐食防止方法と延命措置に関する共同研究

—水管橋外面塗装の塗替え基準の検討—

報 告 書

公益社団法人 日本水道協会

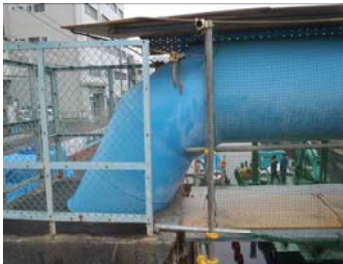
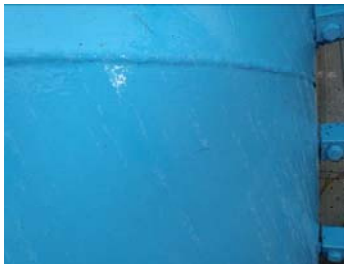
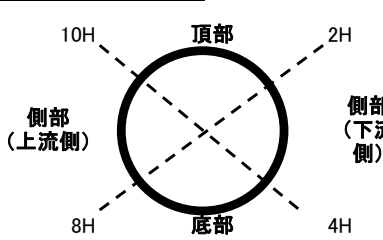
写真・図など	左岸	配管部	右岸	部位

番号	場所	部位	防食性			合計	総合評価 【劣化指数】
			さび	はがれ	われ		
①	右岸	頂部	1	2	2	5	44
		側部(上流)	1	2	2	5	44
		側部(下流)	2	2	2	6	33
		底部	2	2	2	6	33
②	配管部	頂部	1	2	2	5	44
		側部(上流)	1	2	2	5	44
		側部(下流)	2	2	2	6	33
		底部	2	2	2	6	33
③	左岸	頂部	1	2	2	5	44
		側部(上流)	1	2	2	5	44
		側部(下流)	2	2	2	6	33
		底部	2	2	2	6	33
最終判定			1.5	2.0	2.0	5.5	39
最終判定(最低点)			1	2	2	5	44

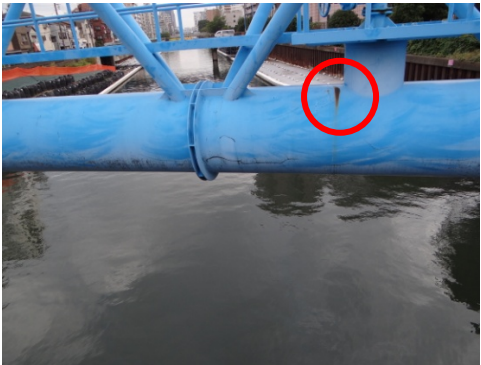
<p data-bbox="1134 633 1366 712">歩廊からの貫い錆 本管異常無し</p>

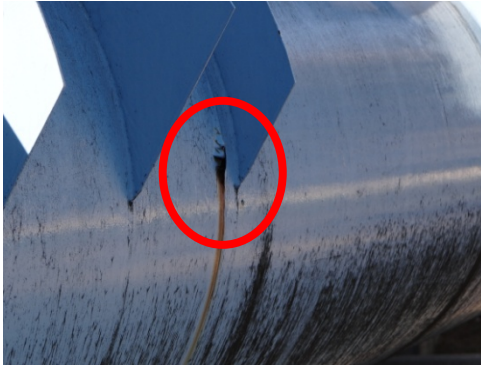
<p data-bbox="1086 1021 1374 1055">錆による膨れ、減肉有</p>
さび

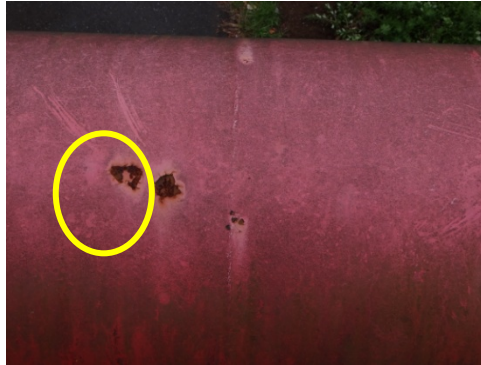
<p data-bbox="1082 1424 1398 1458">錆の程度、白亜化を確認</p>

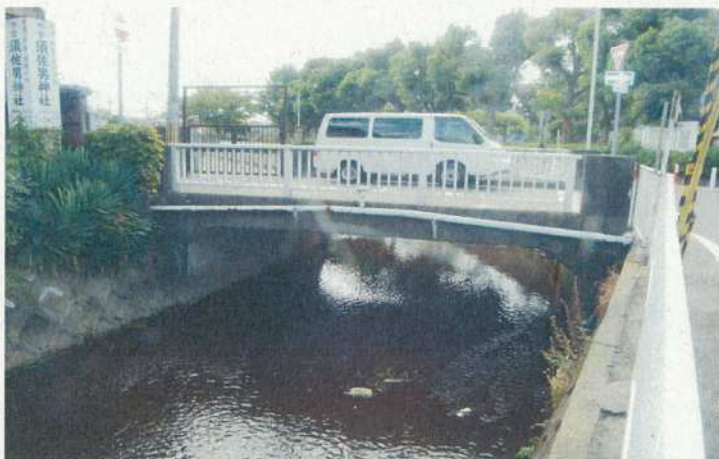
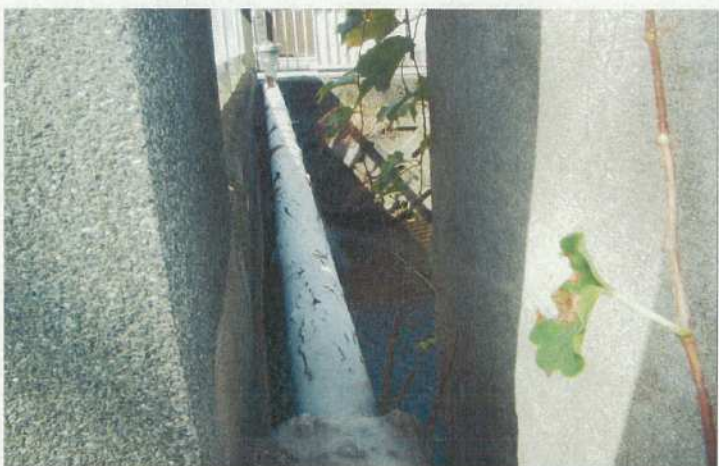
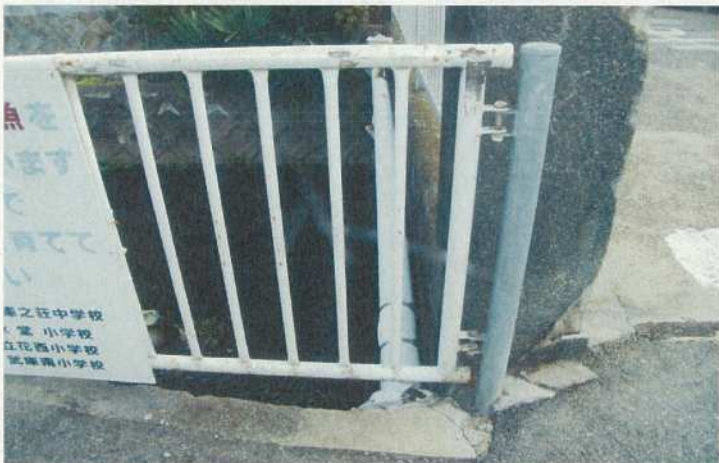
C - 61

SP φ100	※塗膜にひび割れあり。 ※茶色のしみ 中央~左岸側下全面。
---------	----------------------------------

平成 19 年から総合判定が A（塗り替えが必要なまでに劣化した）で、また若干のにじみも確認されたため、平成 22 年度に SUS にて布設替えを実施した。

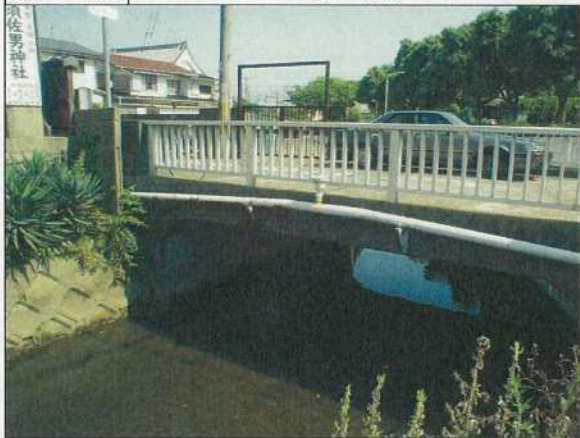
水管橋管理台帳

年月日	定期点検結果（点）				DIP-SUSの状況		塗装年度及び内容		
	変退色	はがれ	さび	合計	総合判定	良好	不良	年度	種類
H18. 9. 2	0	270	0	270	A			S 55	シルバーペイント
H19. 9. 23	0	270	0	270	A			S 58	防食テープ
H21. 7. 14	0	270	60	330	A			H 5	防食ライニング

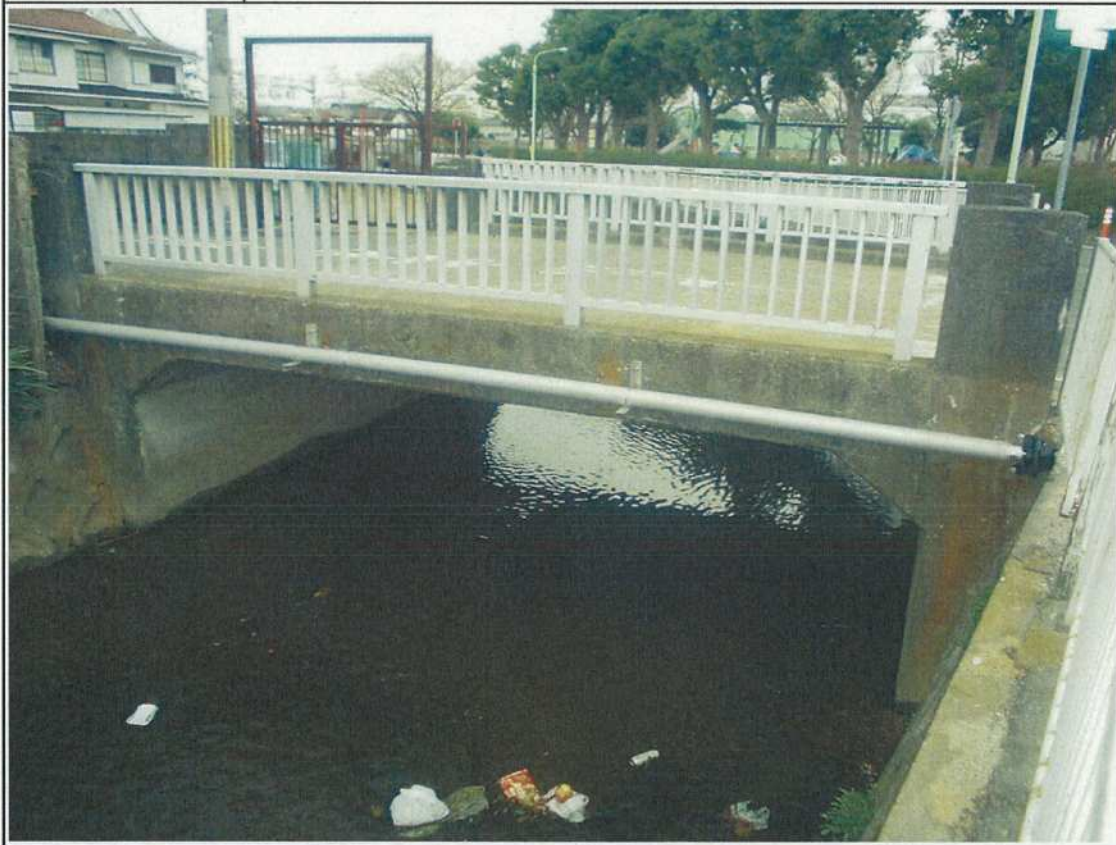
水管橋管理台帳

定期点検結果 (点)						塗装年度及び内容			
年月日	塗装状況					DIP・SUSの状況		年度	種類
	変退色	はがれ	さび	合計	総合判定	良好	不良		
H19.5.2	0	270	0	270	A	/	/	S 55	シルバーペイント
H20.5.23	0	270	0	270	A	/	/	S 58	防食テープ
H21.7.14	0	270	60	330	A	/	/	H 5	防食ライニング
H23.3.15	/	/	/	/	/	○		H 22	SUSにて布設替え
H23.10.27	/	/	/	/	/	○			
..									
..									
..									
..									
..									
..									
..									
漏水歴									
検索番号		日時	漏水箇所数		原因				
年号	番号		箇所	累計					
		..			<input type="checkbox"/> 老朽化 <input type="checkbox"/> 腐食 ()				
		..			<input type="checkbox"/> 老朽化 <input type="checkbox"/> 腐食 ()				
		..			<input type="checkbox"/> 老朽化 <input type="checkbox"/> 腐食 ()				
		..			<input type="checkbox"/> 老朽化 <input type="checkbox"/> 腐食 ()				
		..			<input type="checkbox"/> 老朽化 <input type="checkbox"/> 腐食 ()				
		..			<input type="checkbox"/> 老朽化 <input type="checkbox"/> 腐食 ()				
		..			<input type="checkbox"/> 老朽化 <input type="checkbox"/> 腐食 ()				
		..			<input type="checkbox"/> 老朽化 <input type="checkbox"/> 腐食 ()

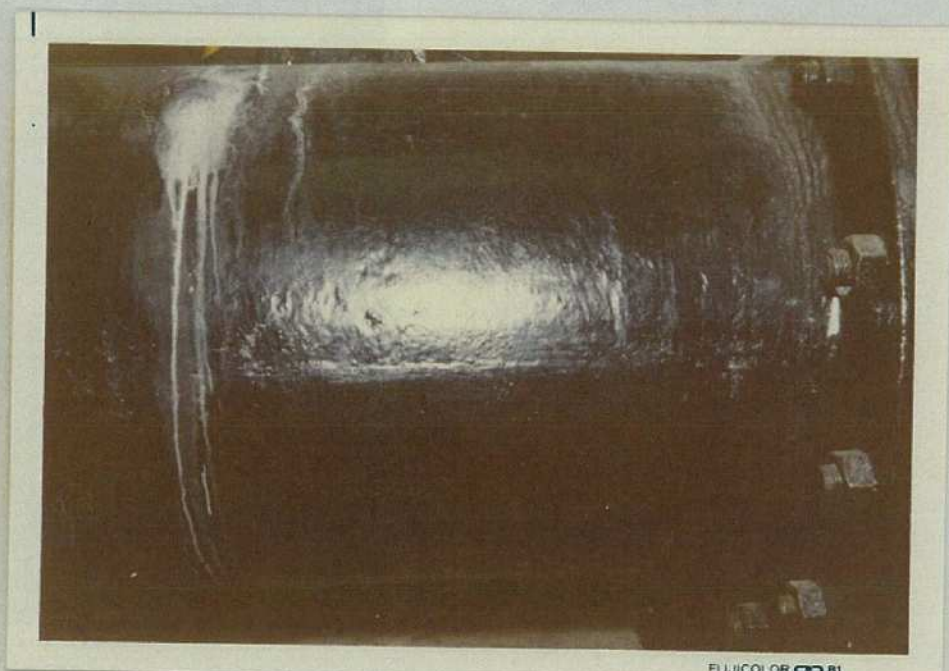
9

劣化度 II

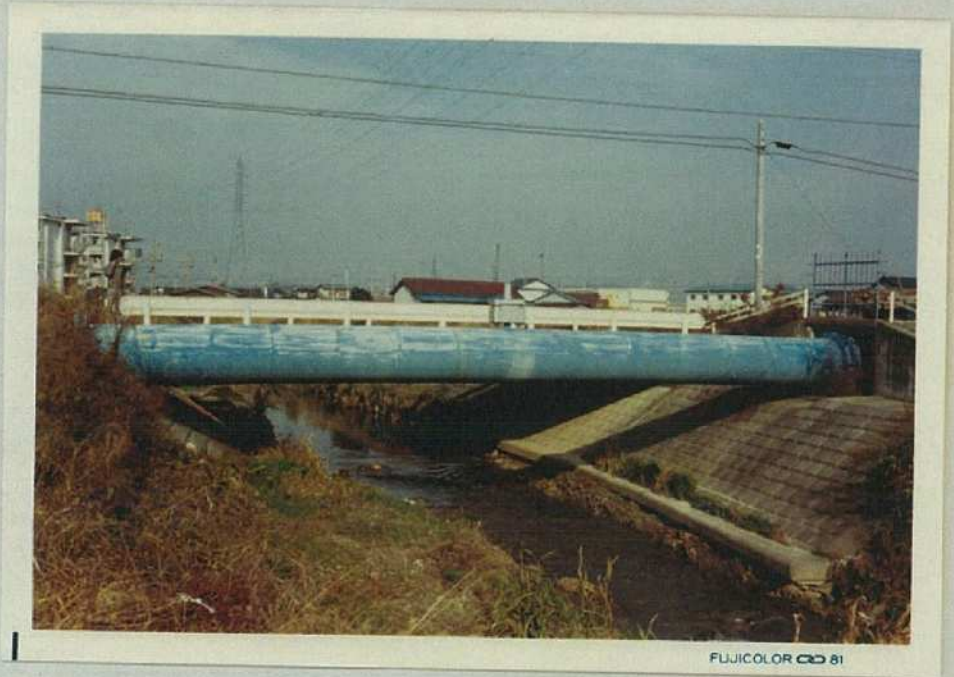
10

劣化度 II

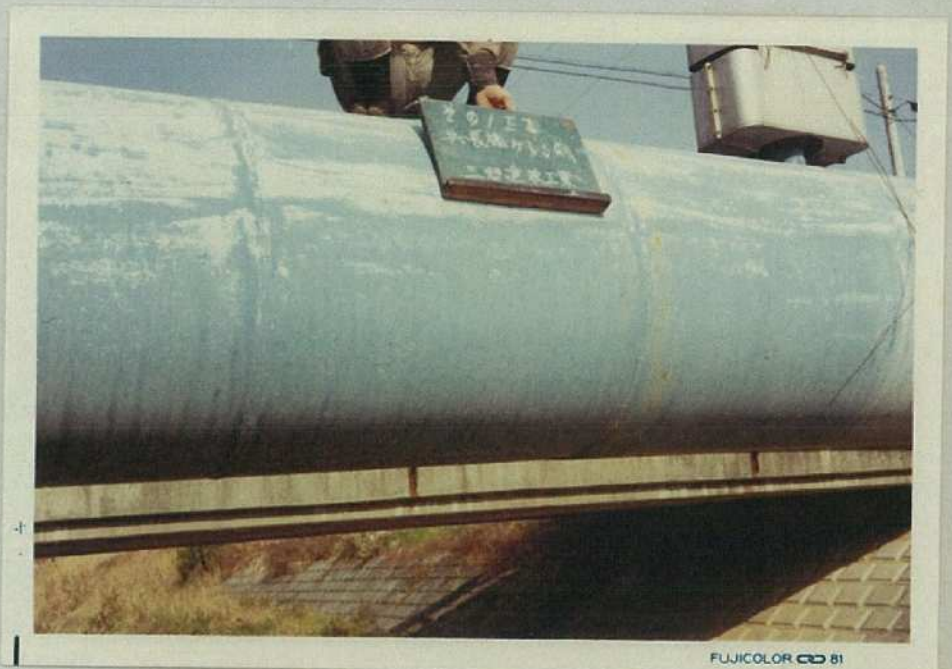
11

劣化度 III

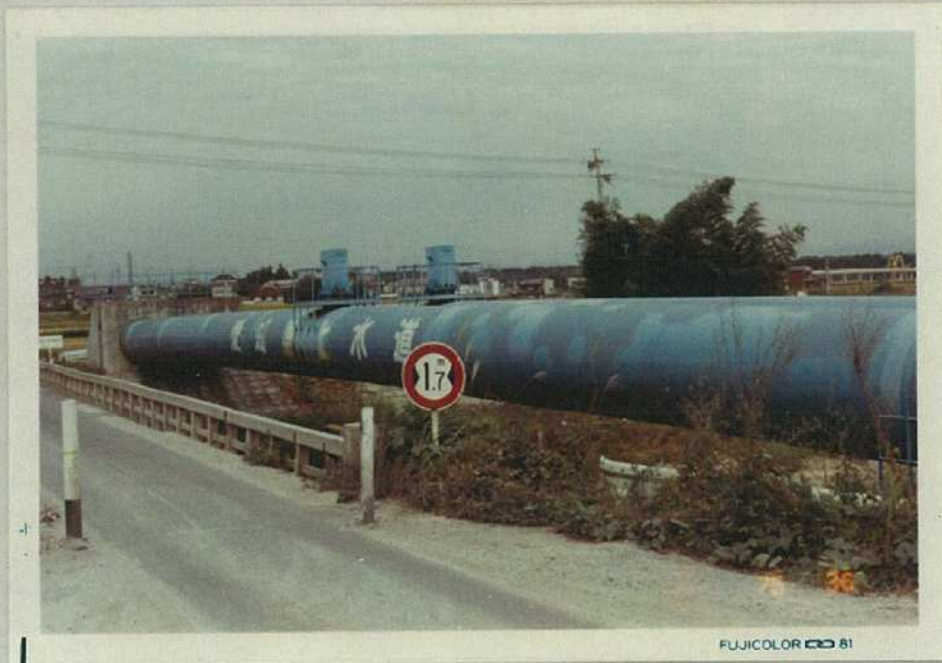
12

劣化度 III

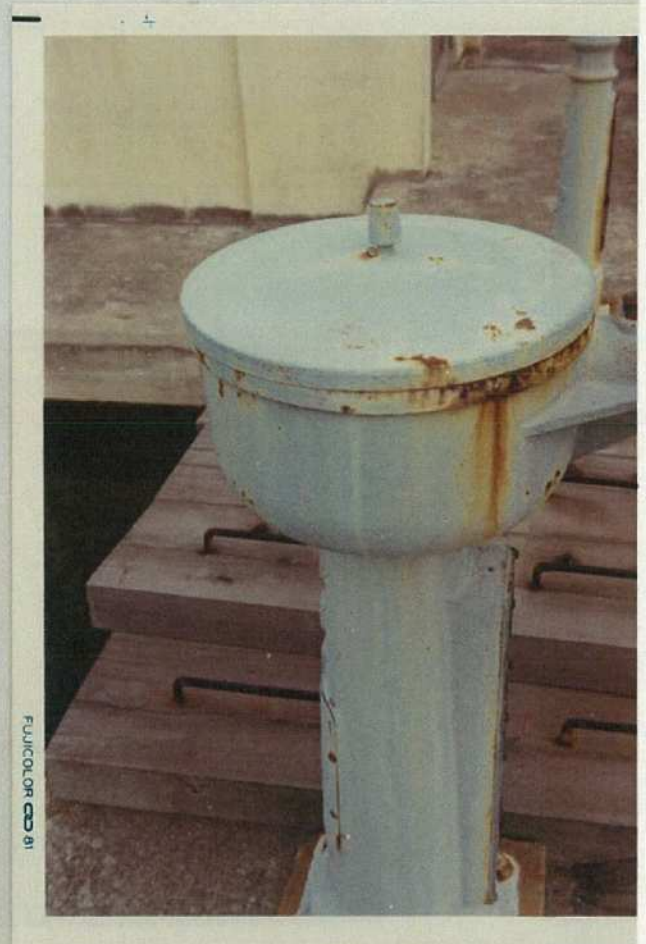
15

劣化度 III

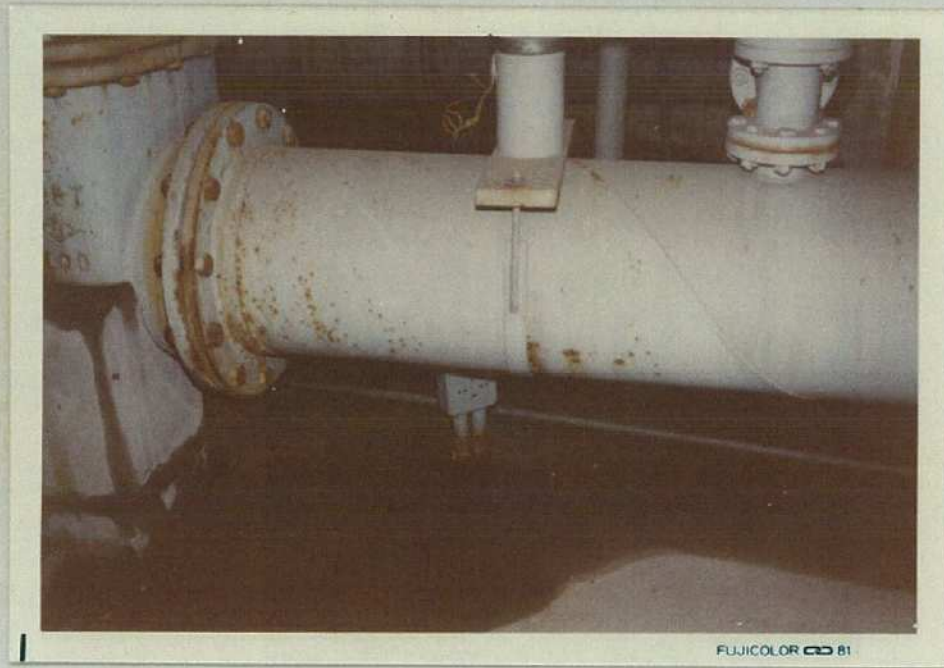
16

劣化度 III

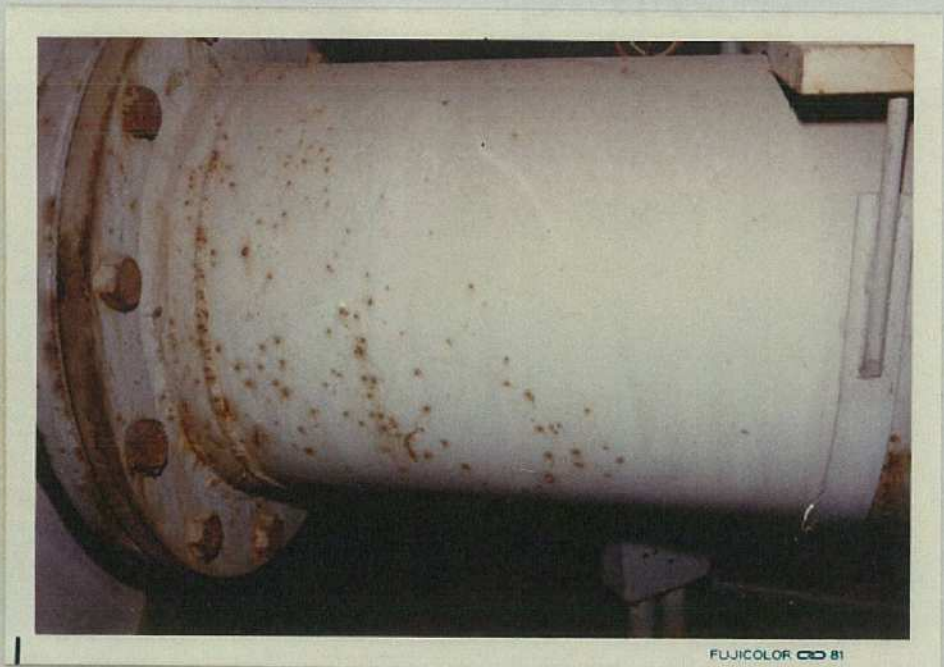
17

劣化度 III

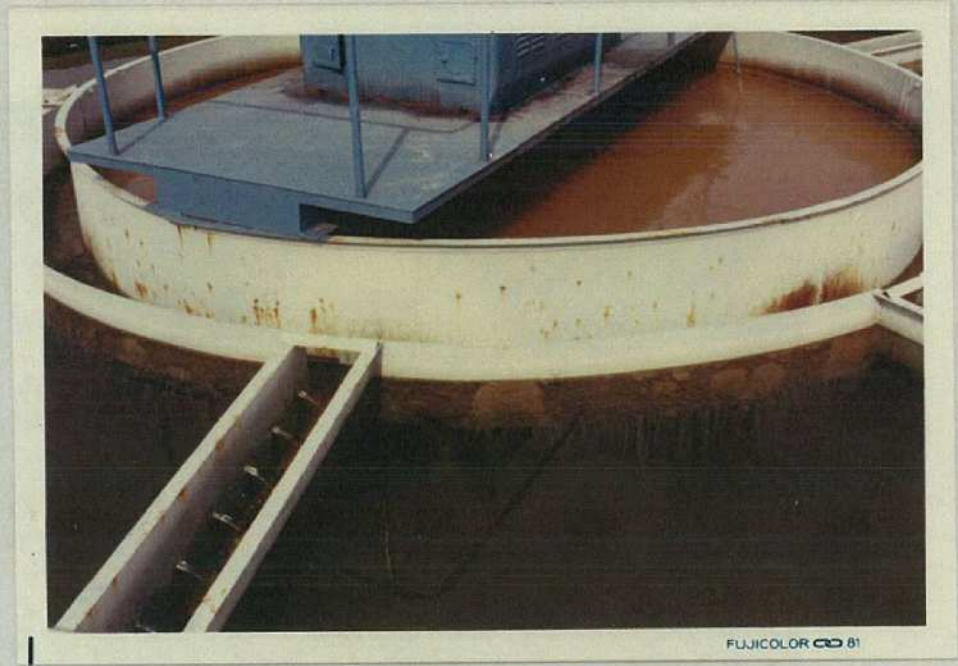
18

劣化度 III

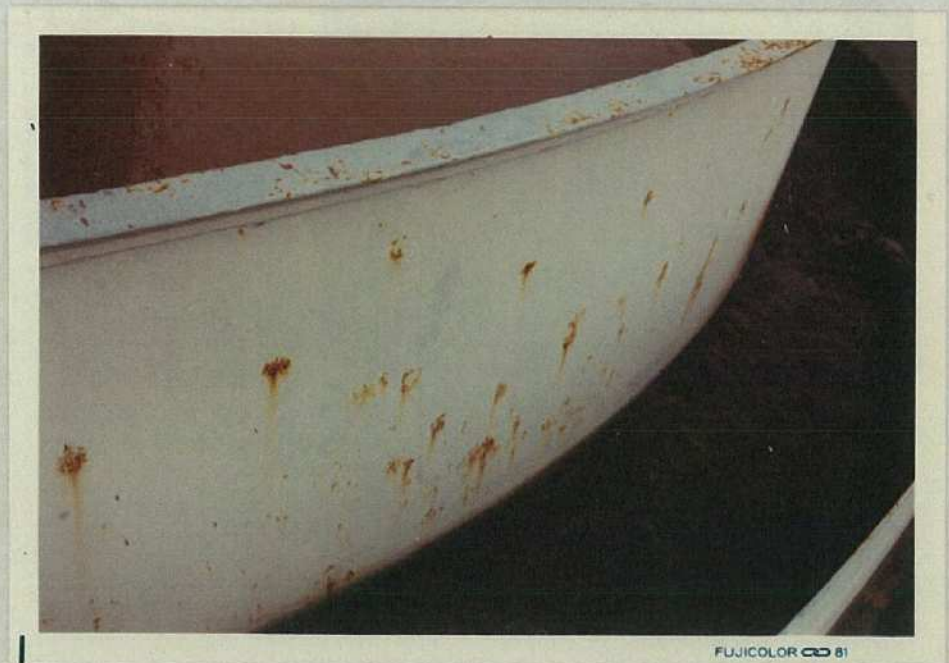
19

劣化度 IV

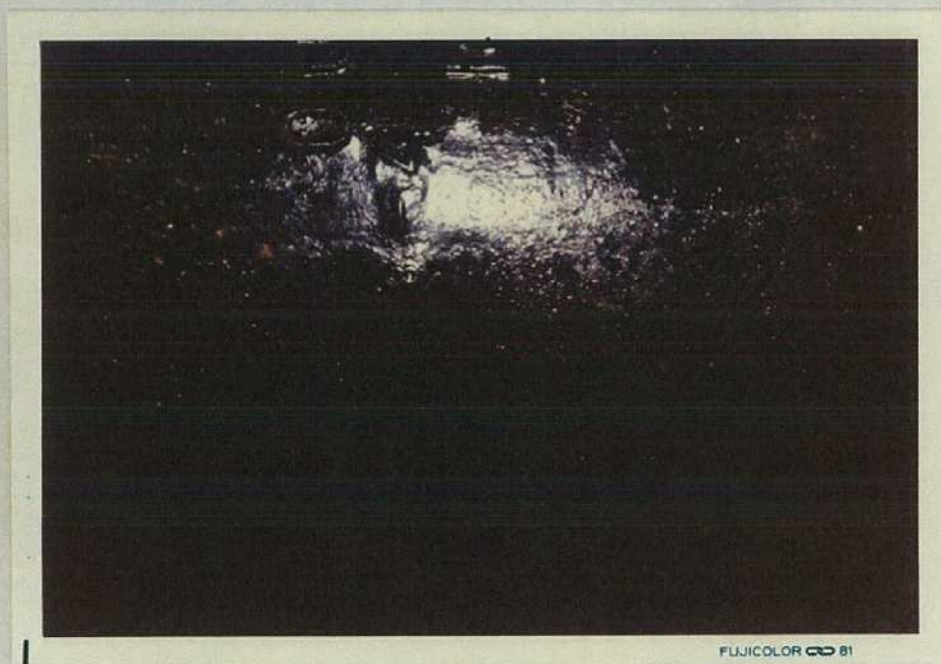
20

劣化度 IV

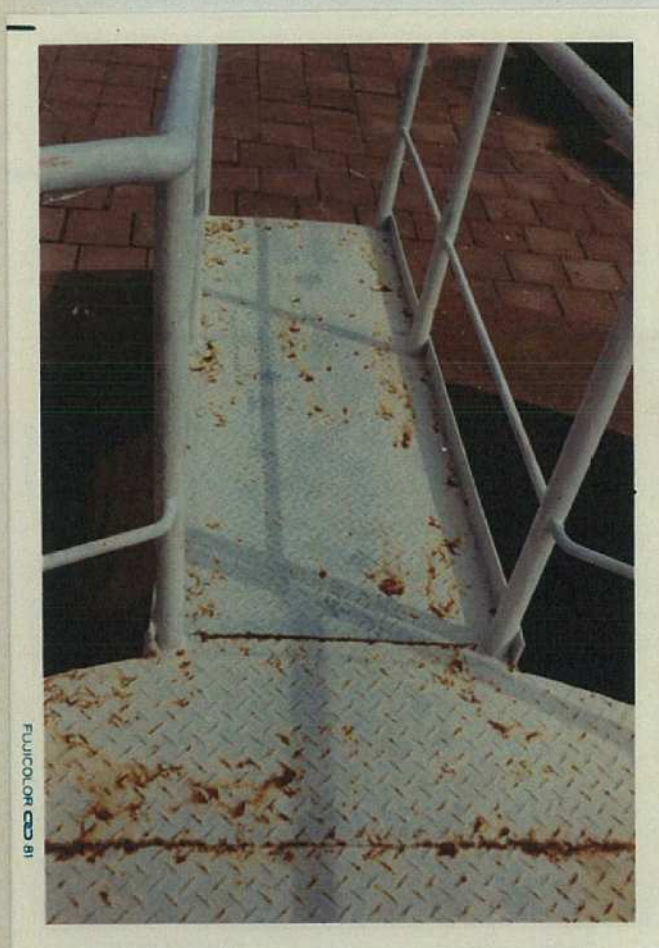
21

劣化度 IV

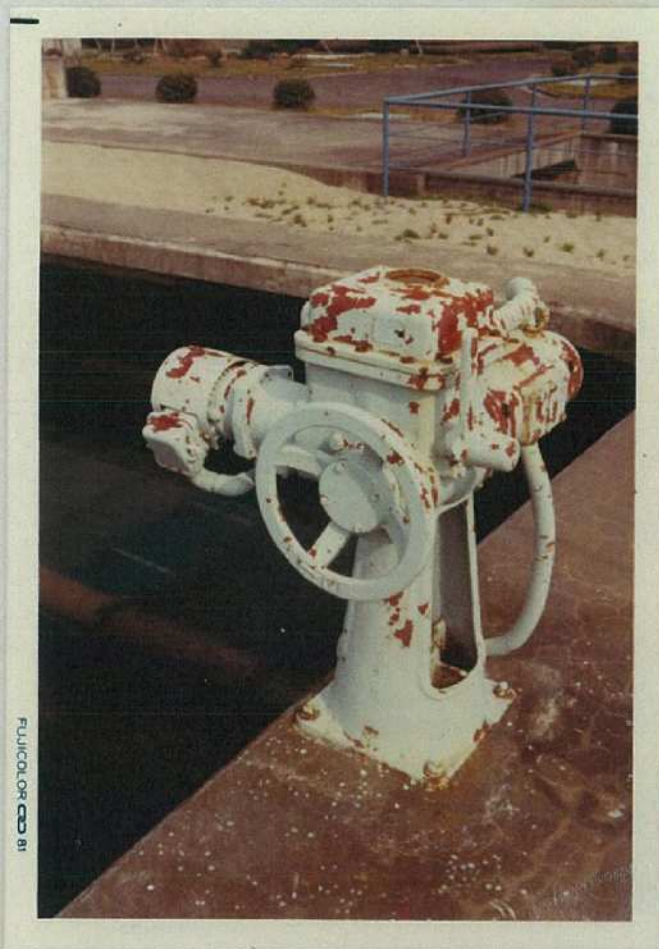
27

劣化度 ▽

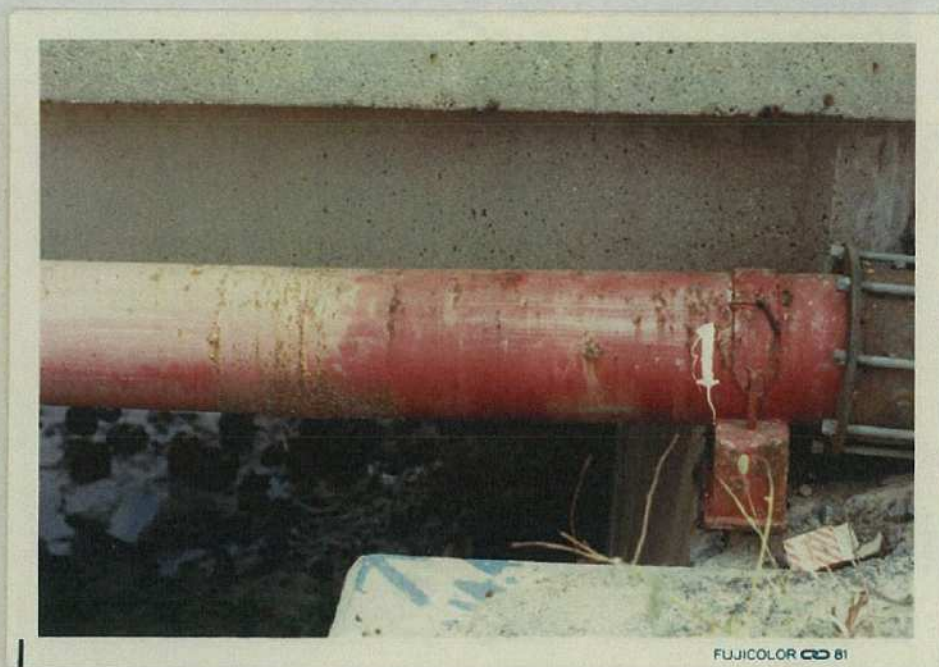
29

劣化度 ∇

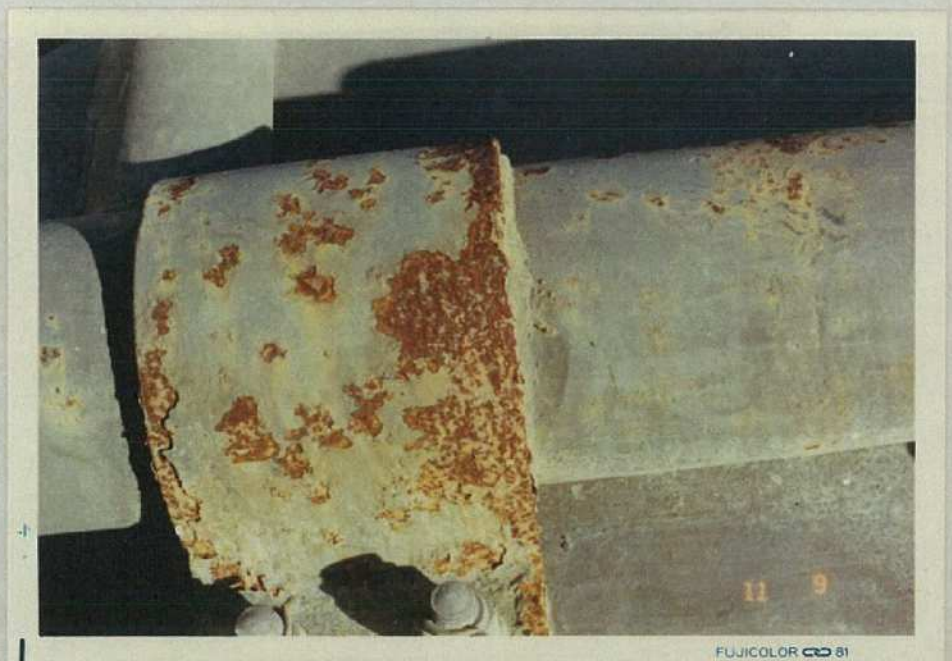
30

劣化度 ∇

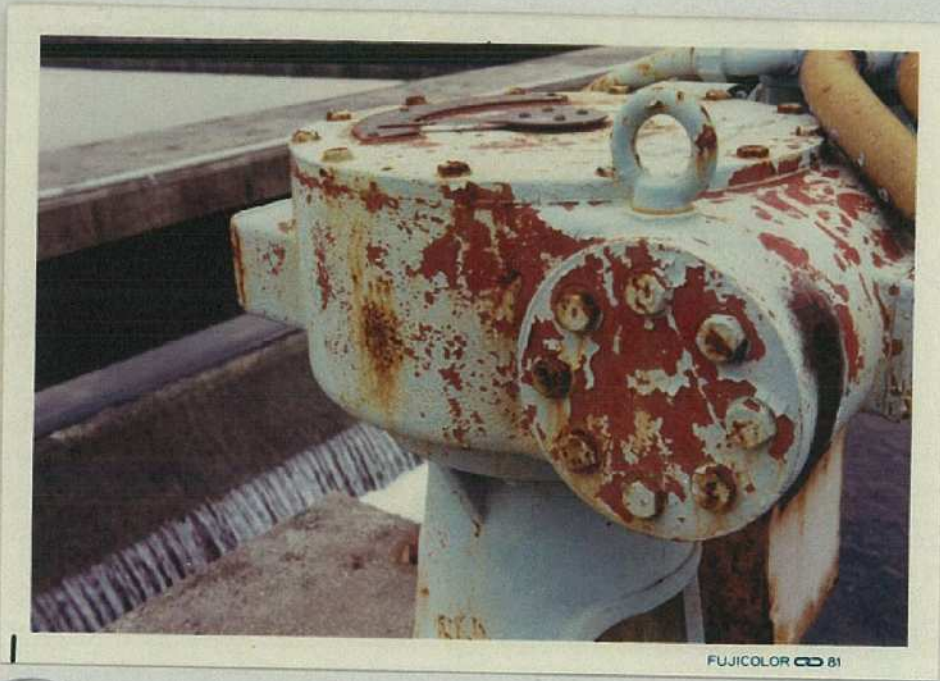
31

劣化度 ▽

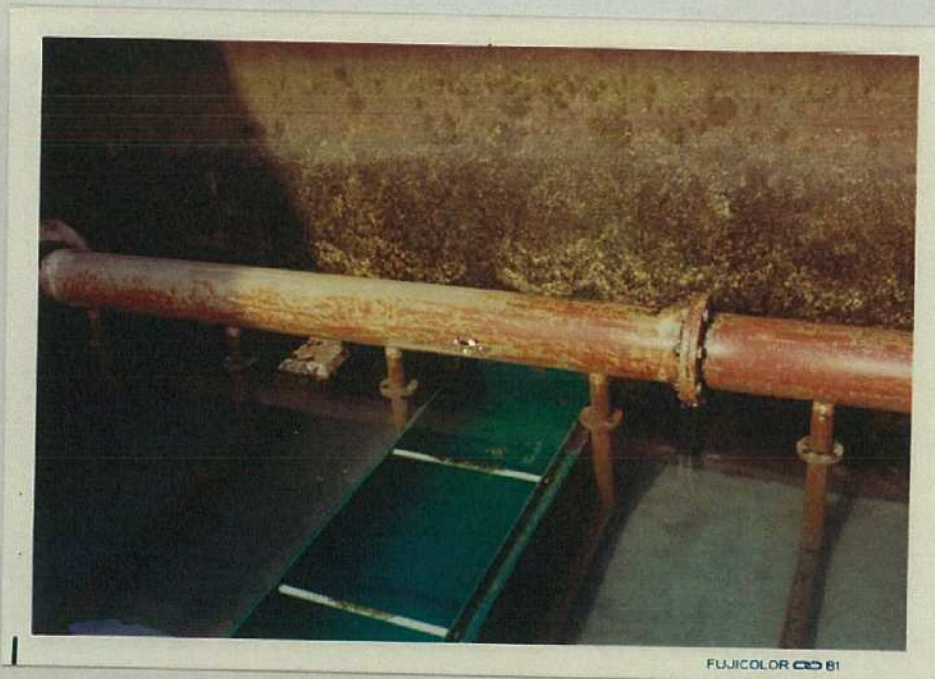
32

劣化度 ▽

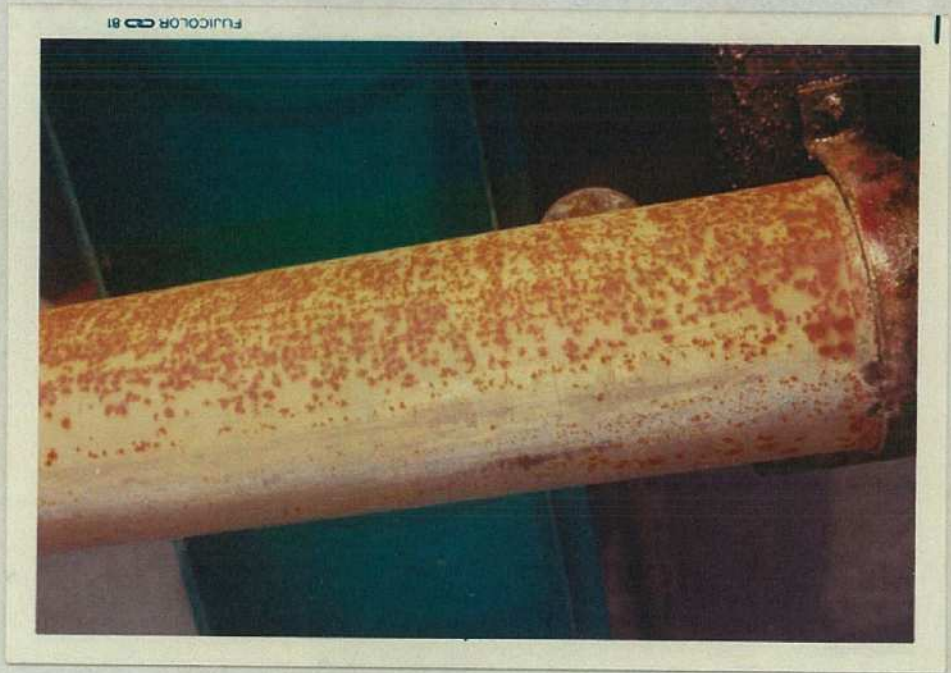
33

劣化度 Ⅴ

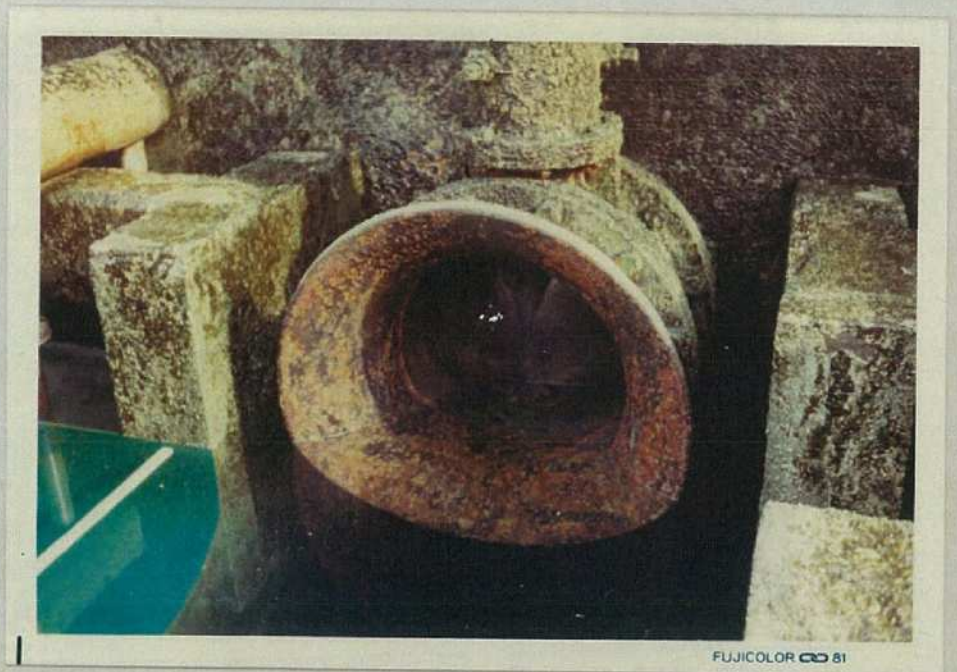
34

劣化度 Ⅵ

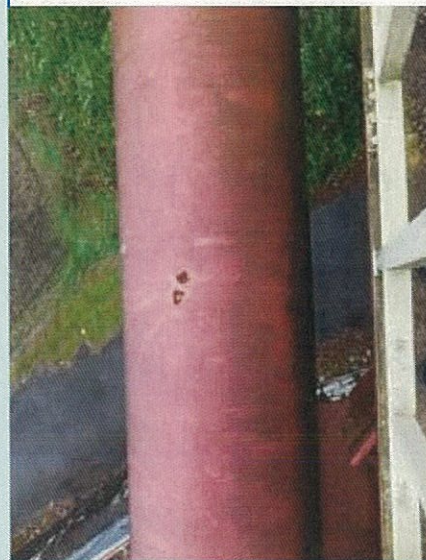
入間川水管橋 左岸(アバット付近) 頂部		さび状況	
景観性の評価		防食性の評価	
白亜化:	2	さび:	2
外観:	1	はがれ:	2
変退色:	1	われ:	1
汚れ:	1	ふくれ:	2
判定:	58	判定:	42

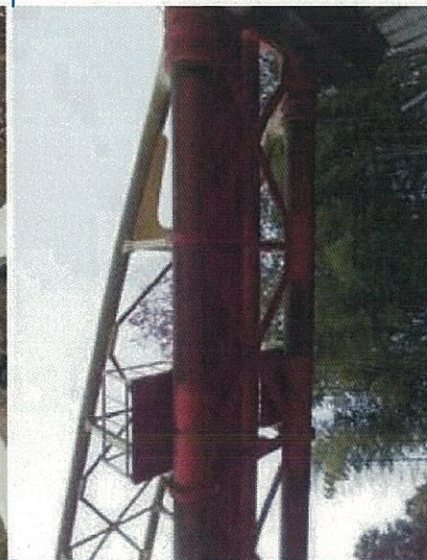
側部		防食性の評価	
景観性の評価		防食性の評価	
白亜化:	2	さび:	3
外観:	1	はがれ:	2
変退色:	2	われ:	2
汚れ:	0	ふくれ:	3
判定:	58	判定:	17

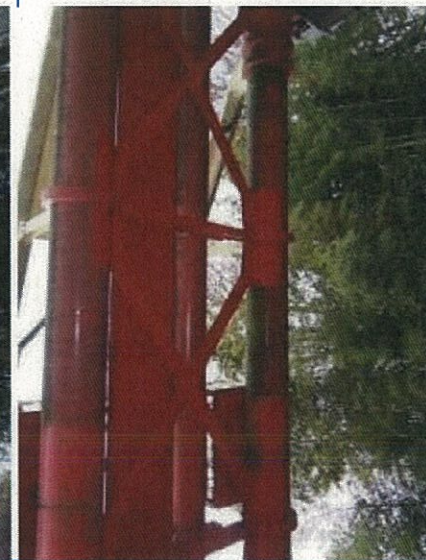
底部		防食性の評価	
景観性の評価		防食性の評価	
白亜化:	—	さび:	3
外観:	1	はがれ:	—
変退色:	2	われ:	—
汚れ:	1	ふくれ:	—
判定:	56	判定:	0

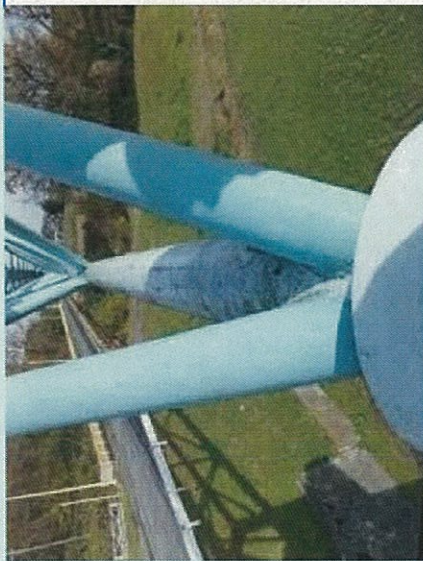
13

景観性の評価		防食性の評価	
白亜化:	—	さび:	3
外観:	2	はがれ:	—
変退色:	2	われ:	—
汚れ:	2	ふくれ:	—
判定:	33	判定:	0

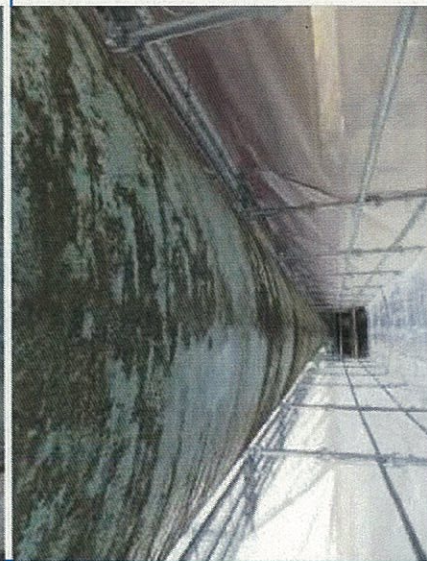
21

側部		防食性の評価	
景観性の評価		防食性の評価	
白亜化:	1	さび:	2
外観:	2	はがれ:	2
変退色:	2	われ:	2
汚れ:	2	ふくれ:	2
判定:	42	判定:	33

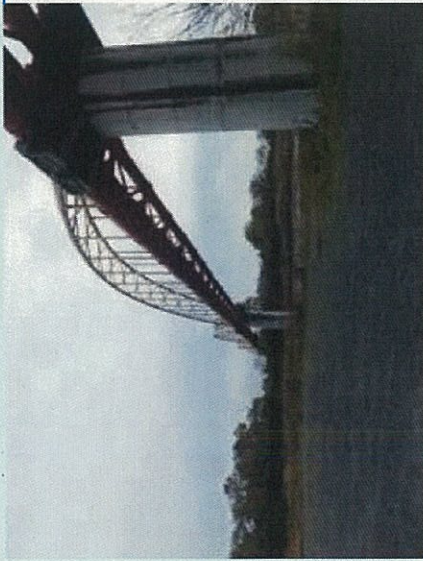
25

底部		防食性の評価	
景観性の評価		防食性の評価	
白亜化:	3	さび:	3
外観:	1	はがれ:	3
変退色:	3	われ:	2
汚れ:	1	ふくれ:	3
判定:	33	判定:	8
