平成 30 年（2018 年）7 月豪雨
水道施設被害状況調査報告書

令和 3 年 1 月

厚生労働省医薬・生活衛生局水道課

公益社団法人 日本水道協会

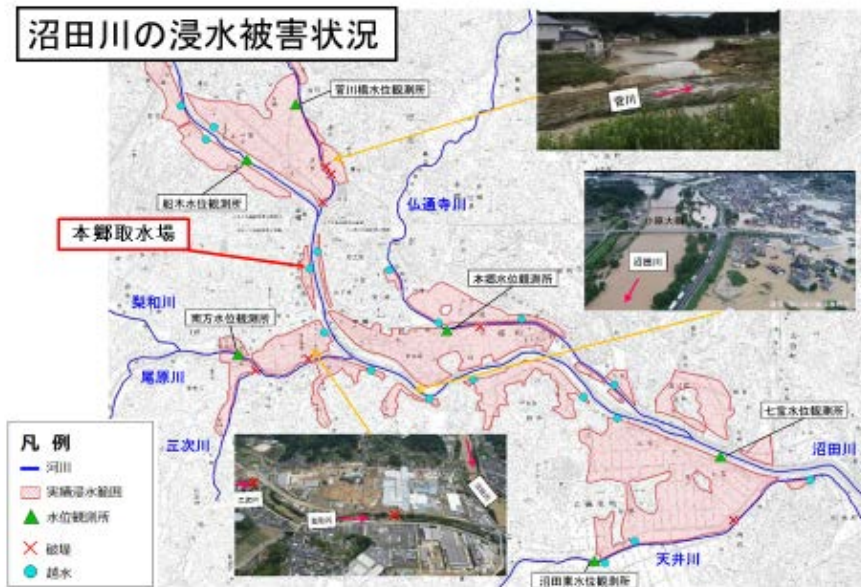
図 3-13 被災箇所（広島県三原市本郷町：本郷取水場）

- 浸水範囲はハザードマップとよく一致している。
- 被災箇所は、概ね100年に1回程度の大雨（24時間雨量180mm）において、2.0～5.0m未滿の浸水が想定されていた。

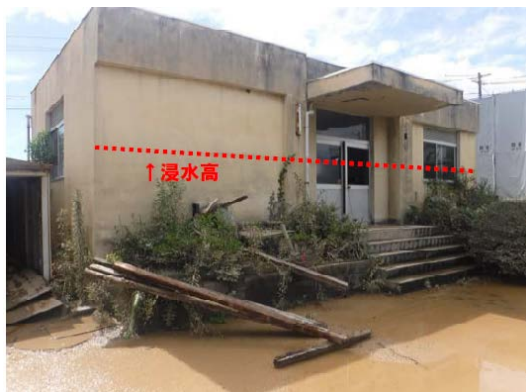
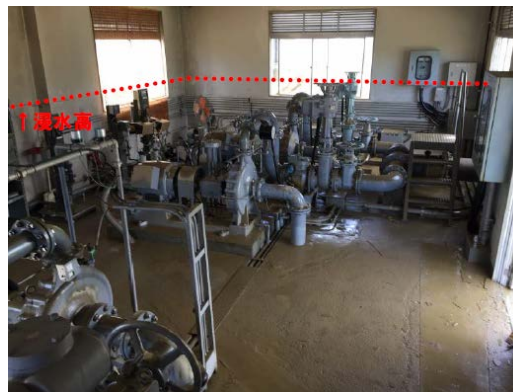
写真 3-6 送水設備室への浸水（岡山県倉敷市：真備浄水場）

- ・施設名：真備浄水場及び真備取水井（洪水浸水想定区域）
- ・被害状況：取水井 5 本が浸水、操作盤類、受電設備等も冠水し機能停止となった。
真備地区全域（8,900 戸）で断水となった。

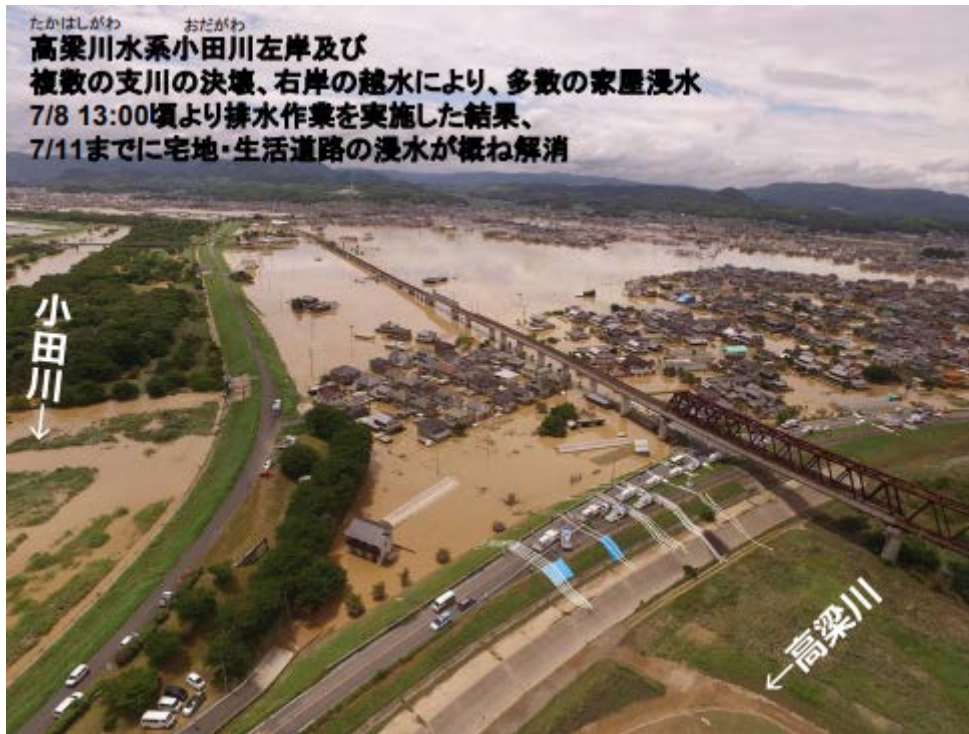
写真 3-9 ポンプによる排水（倉敷市真備町）

- 数日経っても水が引かず、ポンプにより排水した。

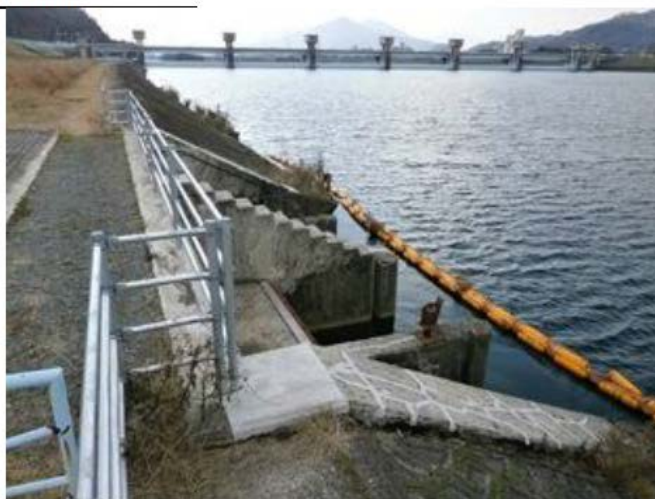
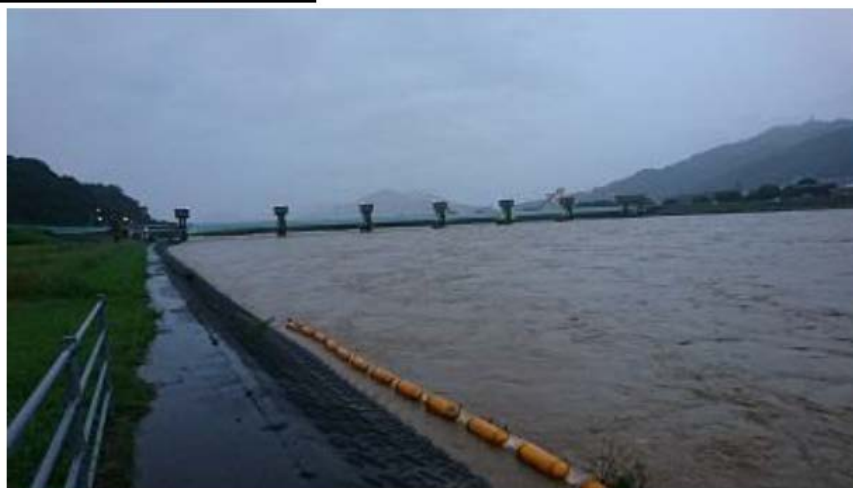
写真 3-10 河川の増水（広島県広島市安佐北区落合：高陽取水場）

- 河川の増水により上流から流れ着いた倒木などが取水口を閉塞し取水停止となった。

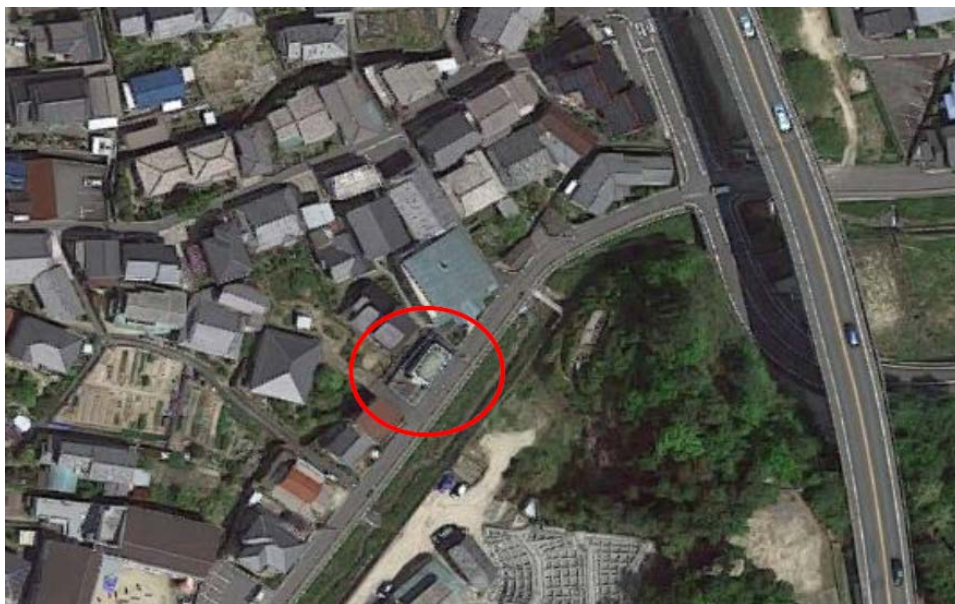
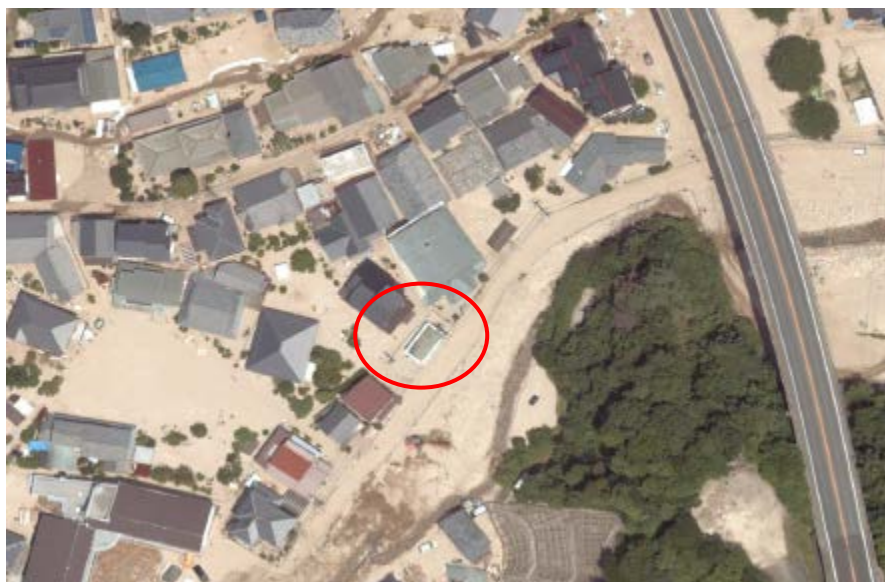
- ・施設名: 小屋浦ポンプ所
- ・被害箇所: ポンプ受水槽内(水位調整弁室内に土砂流入)、ポンプ制御盤、次亜塩素酸注入制御盤、ポンプ吐出側電動弁駆動部、無停電電源装置、侵入防止柵
- ・被害状況: 土石流により、周辺地域一帯、約1.5m程度、土砂が堆積した。ポンプ所敷地内へも土砂が流入、浸水により故障し、使用不能となった。

- 土石流により、周辺地域一帯に約1.5m程度の土砂が堆積した。

写真 3-27 被災箇所(広島県安芸郡坂町小屋浦:小屋浦ポンプ所)

- ポンプ所の半分くらいの高さ（1.0m～1.5m）まで土砂が流入。
- 建屋内へも開口部から泥水が流入し、ポンプ受水槽内の浄水の濁りが発生。
- 水位調整弁も冠水。ポンプ制御盤、次亜塩注入制御盤、ポンプ吐出側電動弁駆動部、無停電電源装置も浸水で故障。

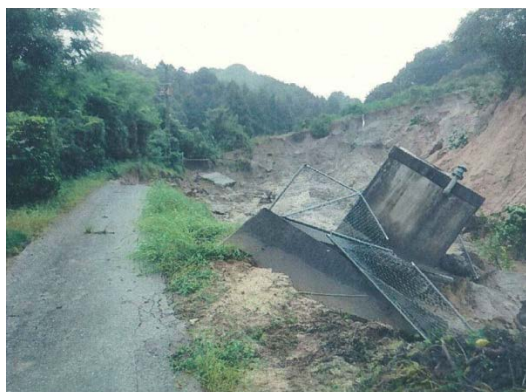
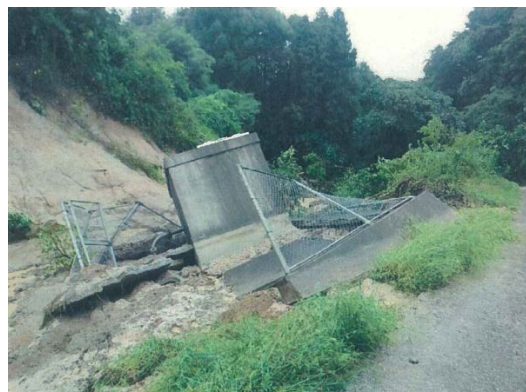
- ・施設名：西山減圧槽（配水施設）
- ・被害箇所：減圧水槽敷地、減圧水槽本体、配管類
- ・被害状況：地盤崩落により使用不可。

- 地すべりによる減圧水槽用地の地盤崩落で水槽本体及び場内管路が被災し、使用不可となった。

写真 3-41 減圧水槽用地の地盤崩落（今治市菊間町：西山減圧槽（配水施設））

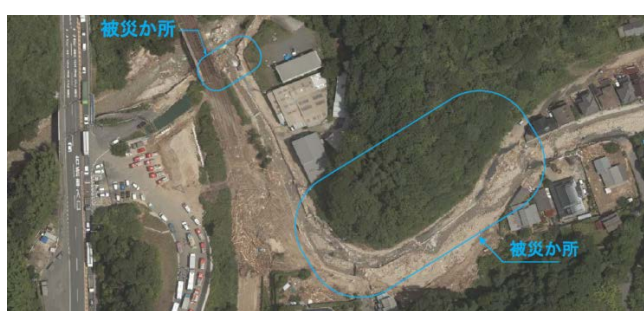
写真 4-2 道路の崩壊による埋設管路の露出と継手の離脱・発生地点航空写真
(広島市安芸区上瀬野町)

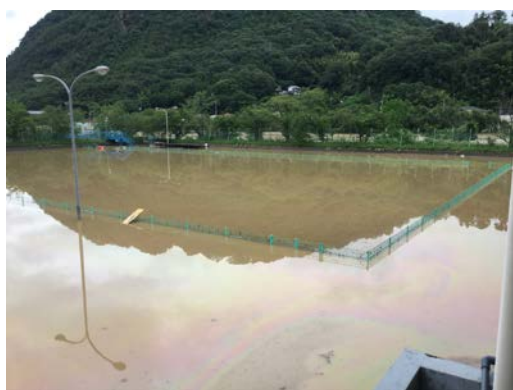
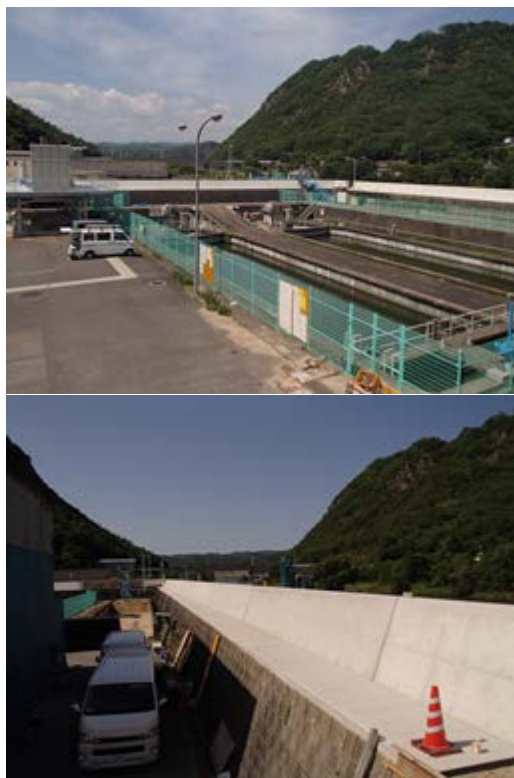
- ・ 施設名：本郷取水場
- ・ 想定浸水高：1.6m（平成 30 年 7 月豪雨災害被災水位）
- ・ 対策を実施した高さ：3.0m

写真 7-1 外周の嵩上げ（平成 30 年 7 月豪雨後に実施；広島県企業局：本郷取水場）

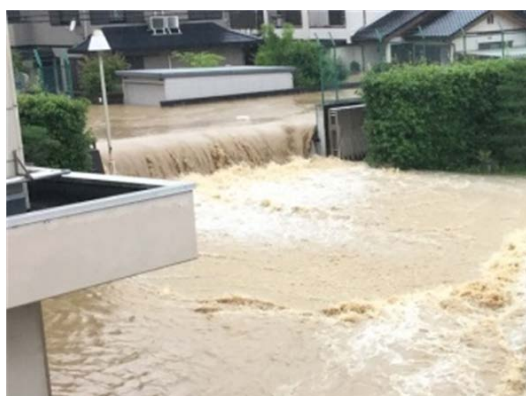
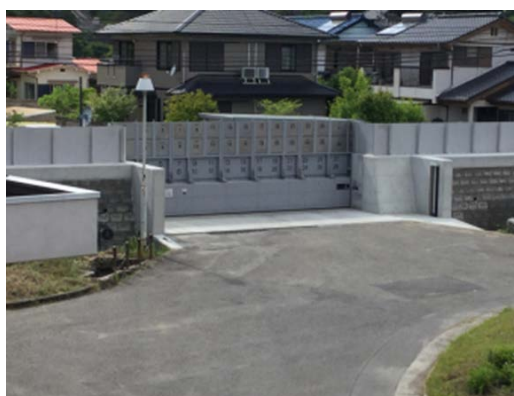
写真 7-2 防水扉の嵩上げ（平成 30 年 7 月豪雨後に実施；広島県本郷取水場）

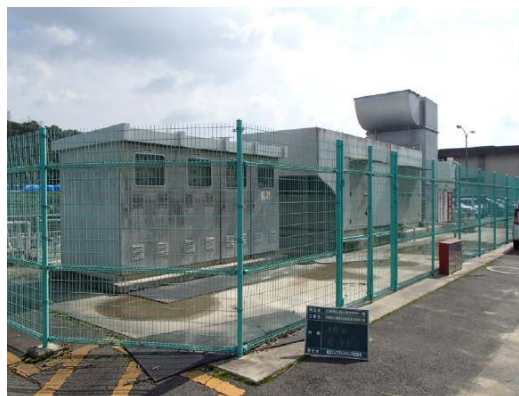
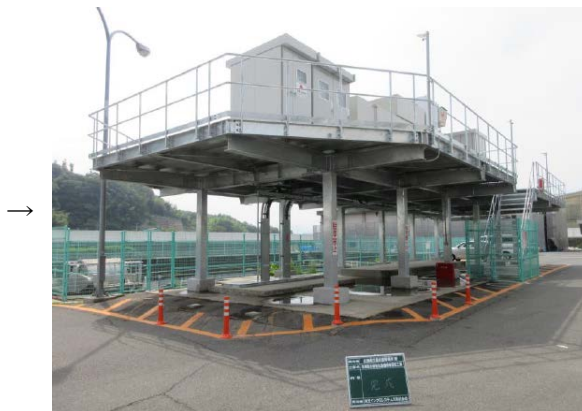
- ・施設名：本郷取水場
- ・想定浸水高：1.6m（平成30年7月豪雨災害被災水位）
- ・対策を実施した高さ：3.5m

写真 7-6 自家発電設備の嵩上げ
(平成30年7月豪雨後に実施；広島県企業局：本郷取水場)

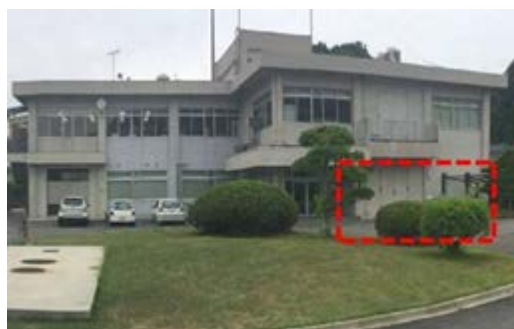
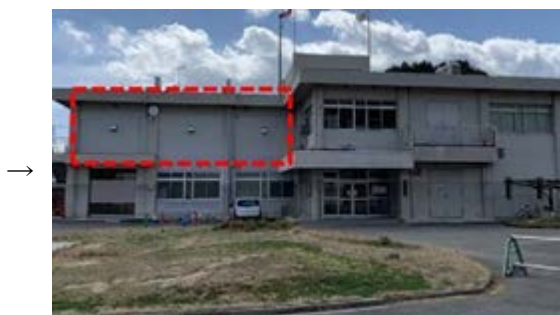
写真 7-7 電気設備の高所移設
(平成30年7月豪雨後に実施；広島県企業局：本郷取水場)

(5) 電気設備の高所移設（広島県企業局：本郷取水場）

- ・施設名：本郷取水場
- ・想定浸水高：1.6m（平成30年7月豪雨災害被災水位）
- ・対策を実施した高さ：3.5m

対策前

対策後

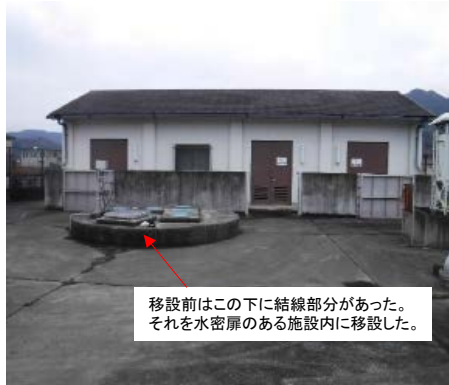
→ 施設の防水扉

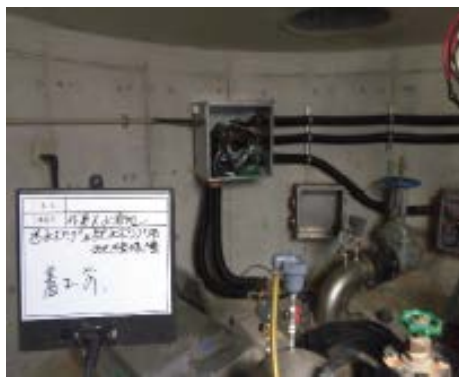
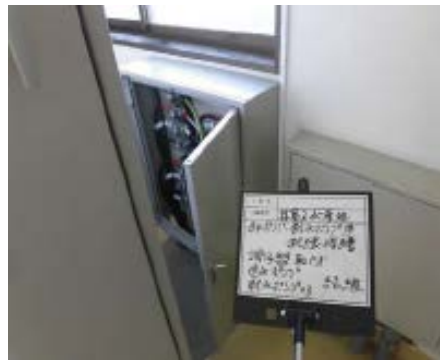
写真 7-9 ポンプ配線結線部の移設
(平成30年7月豪雨後に実施；徳島県阿波市：林第2水源地)

(7) ポンプ配線結線部の移設（徳島県阿波市：林第2水源地）

- ・施設名：林第2水源地
- ・想定浸水高：0.6m（過去の大雨時の浸水深）
- ・対策を実施した高さ：1.2m

対策前

対策後

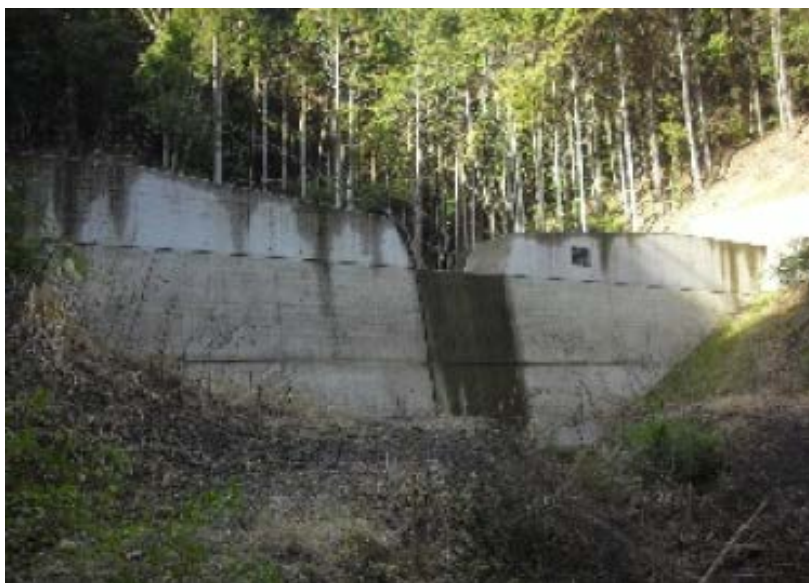
写真 7-10 谷止工

No.1 谷止工 L=27m H=6m

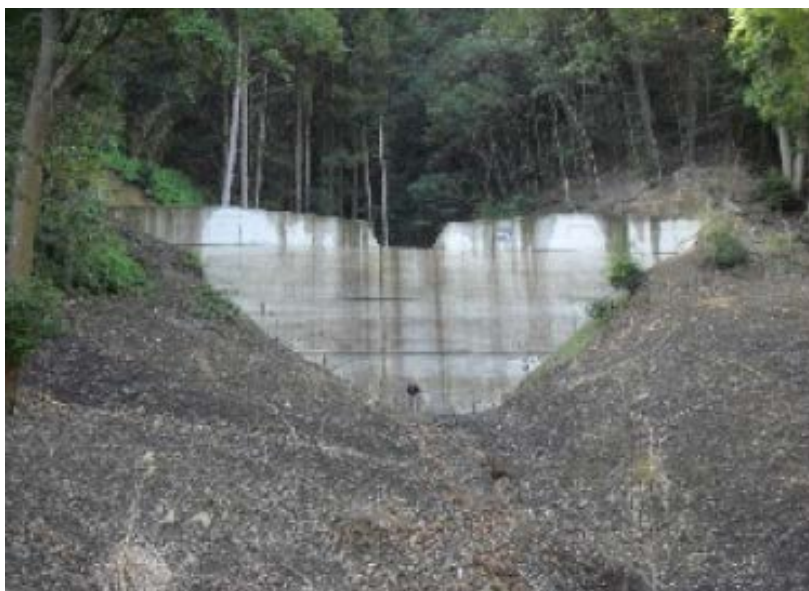
No.2 谷止工 L=25m H=8m
